Olycksutredning

Vindsbrand i äldre radhus
Fyradalersgatan, Änggården
Göteborg
10 juni 2013

Årssekvensnummer: 2013003906

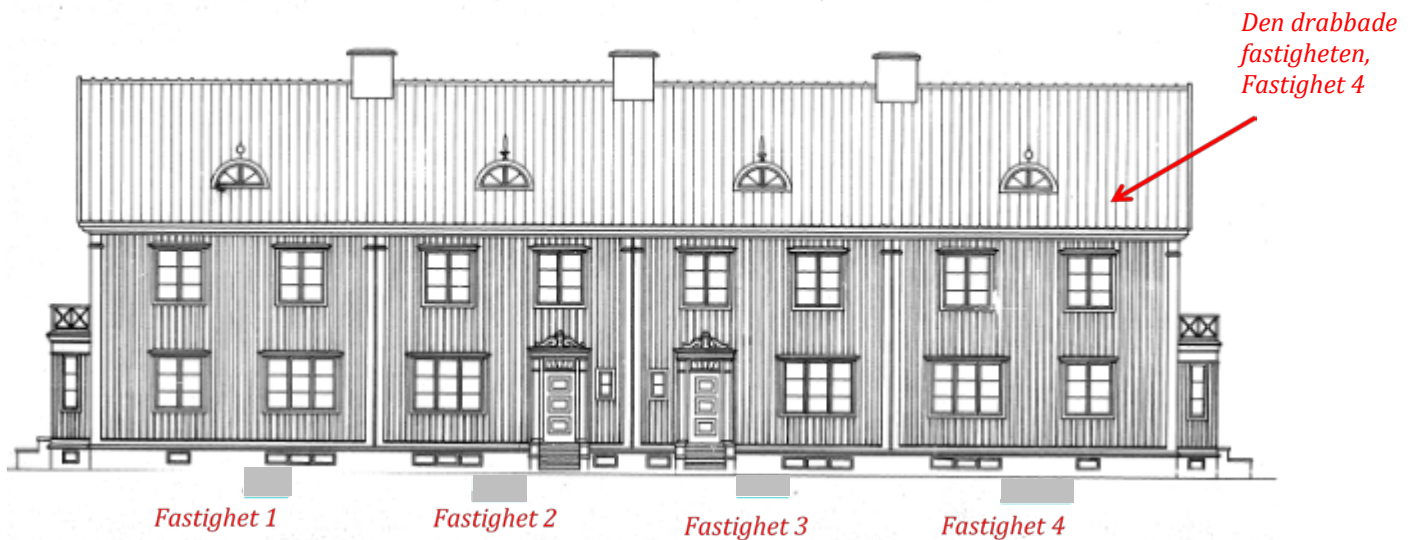
Bild 1. Fasadrkning.

Den drabbade fastigheten nämnd fastighet 4 är en av fyra i en radhuslänga byggd år 1924 (*Bild 1*). Längan består av fyra tvåvånings träfastigheter med källare och torkvind. I den aktuella fastigheten används vinden som förråd. De övriga fastigheternas vindar är inredda på olika vis men saknar bygglov, enligt bygglovsarkivet.

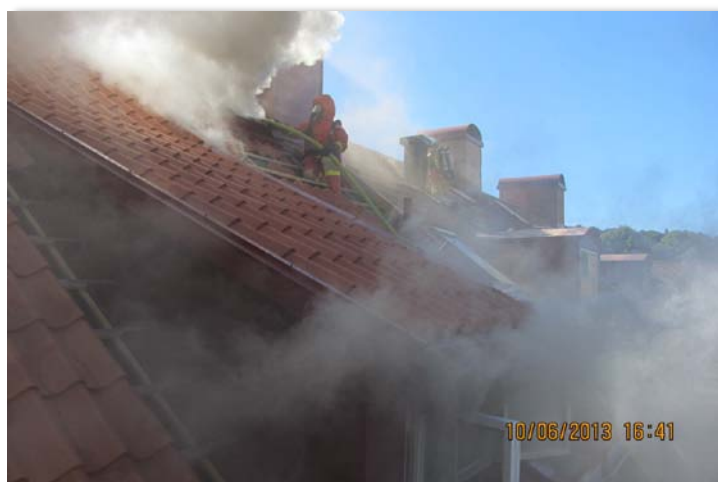
Bild 3. Släckningsarbete på fastighetens tak.

Styrkeledaren tittade upp mot huset och såg att det glödde i simsens på den aktuella fastigheten. Det var ett område på 1,5-2 meter som glödde. Eftersom renovering pågick av fastigheten fanns en byggnadsställning vilket gjorde att det fanns en snabb väg upp på taket. Släckningen påbörjades omgående vid simsens uppe på taket (*Bild 3*).

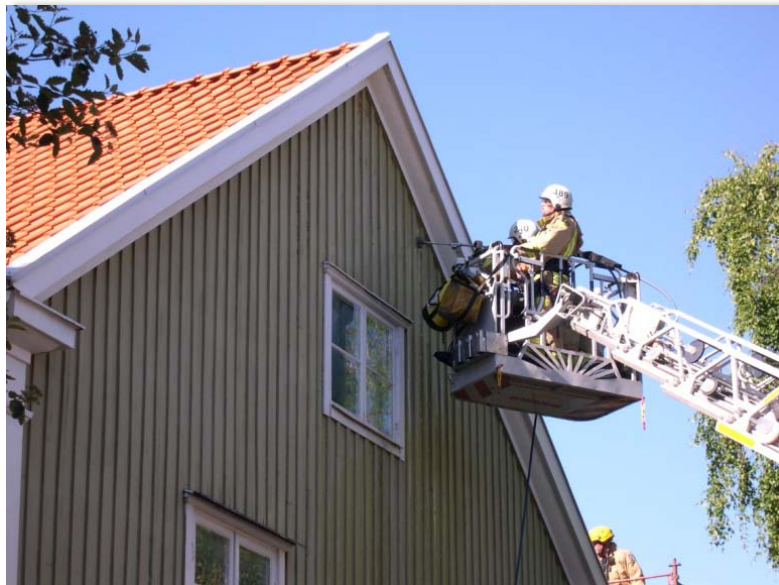
Bild 4. Pågående skärsläckarinsats.

När skärsläckaren anlände klockan 16:50 bestämdes det att den skulle användas i gavelspetsen (*Bild 4, Bild 5*).

Skärsläckaren användes högt upp i gavelspetsen och vattendimman gav snabb effekt på branden.

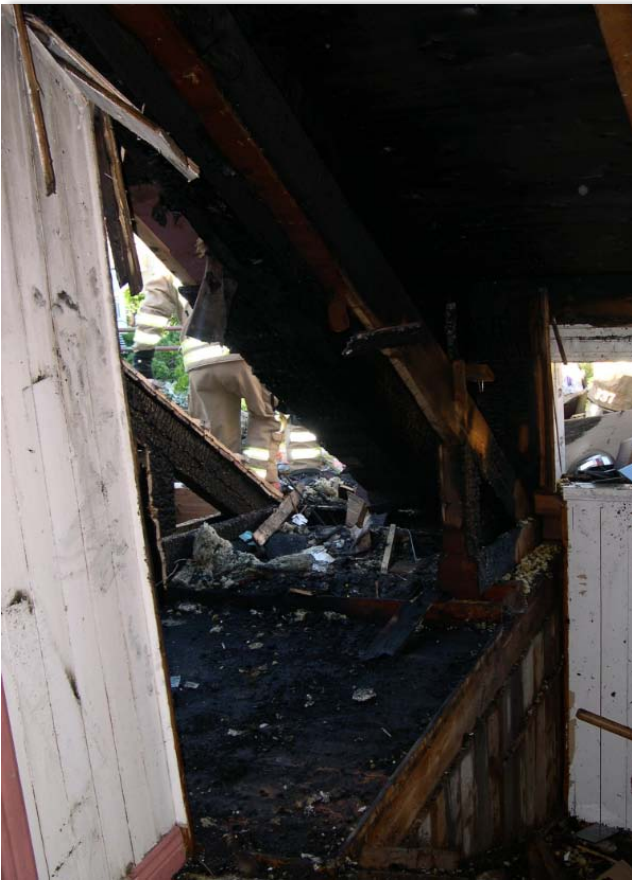
Olycksorsaken konstaterades på plats och anledningen till branden var användandet av varmluftspistol för färgborttagning. Detta ledde till värmeutveckling som i sin tur antände brännbart material och spred sig sedan i takkonstruktionen.

Den branddrabbade fastigheten fick brand- och rökskador på vinden och vattenskador i hela fastigheten (*Bild 6, Bild 7*). Grannfastigheten drabbades av vattenskador, dock inga brand- eller rökskador.

Bild 6. Den drabbade vinden.

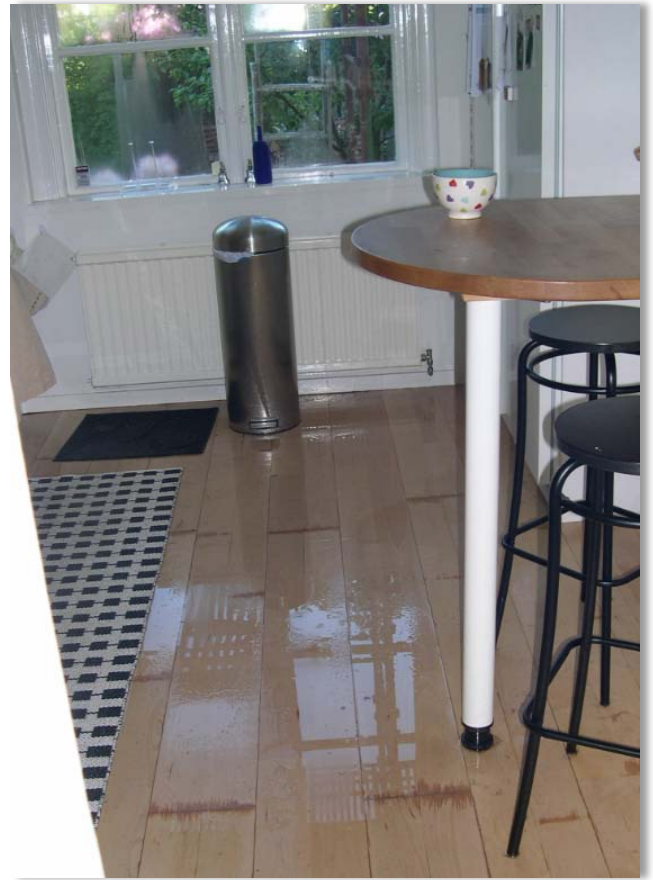
Bild 7. Vattenskador i fastigheten.

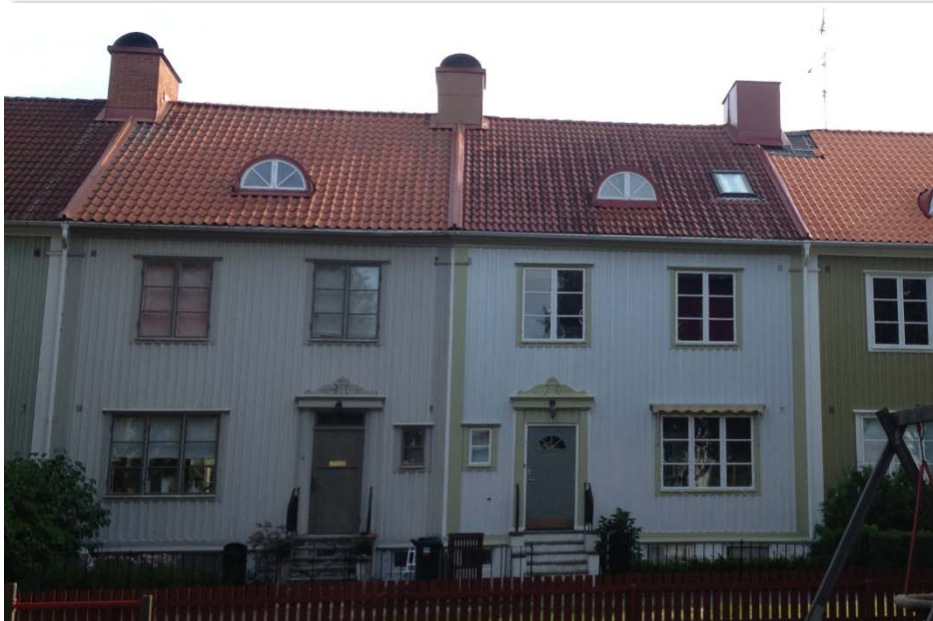
På de aktuella fastigheternas tak syns plåtar som tydliggör fastigheternas gränser (*Bild 8*). Dessa kan vid första anblick medföra att man kan tro att någon form av mur eller liknande finns. I detta fall finns det inte förutom mellan Fastighet 2 och 3. Det här är ett tydligt exempel på hur svårt det kan vara att avgöra utifrån om en brandmur eller sektionering finns eller inte. Det är därför av stor vikt att kontrollera detta invändigt för att se om en vägg eller liknande kan användas som begränsningslinje.

Bild 8. Fastigheterna avgränsas på taket med plåtar.

Räddningstjänsten har möjlighet att informera fastighetsägare om vikten av att skylta brandmurar eller sektioneringar. Detta är något som tillsynsför rättare bör rekommendera fastighetsägare att göra, i dagsläget finns rekommendationen med i Räddningstjänsten Storgöteborgs projekt gällande tillsyn av flerbostadshus.
