VÄSTRA MÄLARDALENS  
KOMMUNALFÖRBUND

OLYCKSORSAKSUTREDNING

## **2013-06-24 Trafikolycka Farligt Gods Ängebyleden Köping**

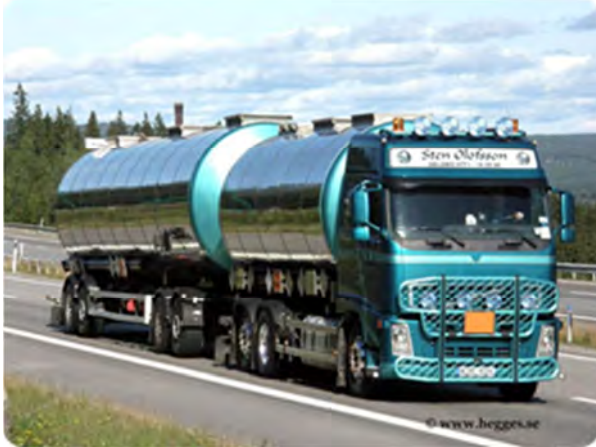
Bilen på bilden har inget med olyckan att göra

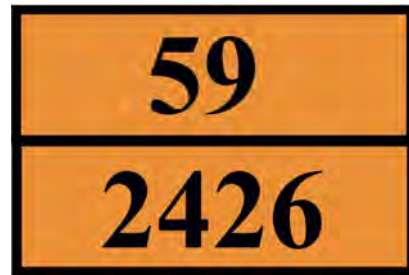
Farlig godsskylt

Ammoniumnitrat som transporteras i detta uppvärmda tillstånd är ganska harmlöst men om Ammoniumnitrat blandas med t.ex. Dieselolja och man samtidigt får en kraftig brand så finns det stor risk för detonation.

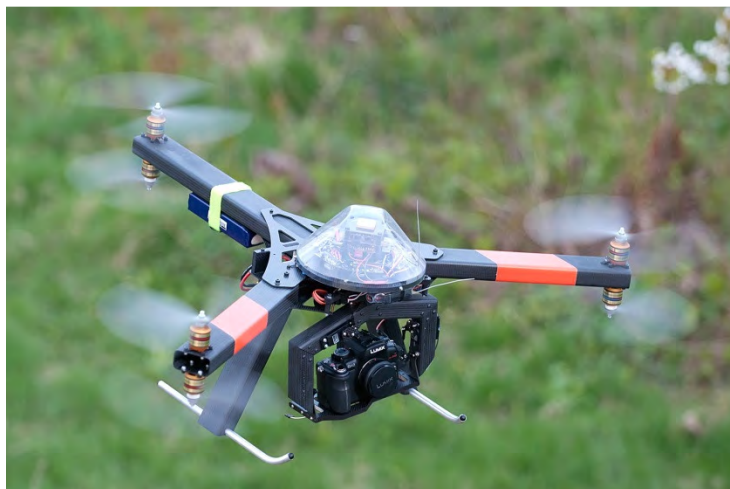
Under tiden så rekvideras en modellhelikopter med videokamera för att flyga in över olycka så att räddningsledningen kan fatta rätt beslut om insatsens fortsatta taktik.

Helikoptern sveper in över olyckan och filmar och filmen visar att det endast är ett mindre läckage och inga tecken på brand. RL beslutar då i samråd med IL att tillsammans gå fram och göra en orientering på platsen. Vid kontroll visar det sig

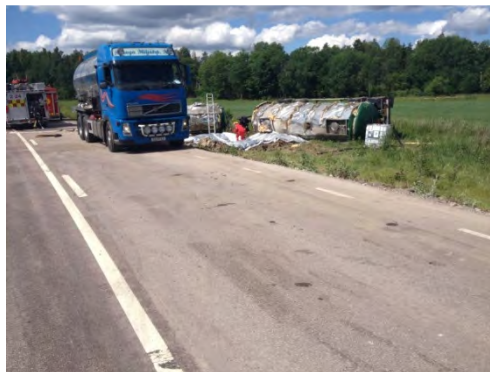
Följande dag skall ammoniumnitratet pumpas över till en godkänd slamsugarbil och under uppstarten av detta arbete så beslutar RCB att åter klassa det som räddningstjänst.

Överpumpningen går enligt planerna och i stort sett utan minsta läckage av nitrat.

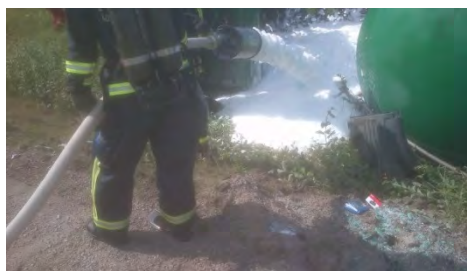
Tankarna bärgas sedan från platsen och kvar att ta rätt på är ca 200 liter diesel i diket som Miljökontoret senare tar hand om.
