Räddningstjänsten Skåne Nordväst

Olycksutredning.

Utredare Jan Klauser	Myndighet Ängelholms räddningstjänst	Telefon 0431-468123
Medutredare -	Myndighet/Organisation -	Telefon -
Olycksdatum 2013-07-10	Olycksplats [REDACTED]	Olyckstyp Brand i byggnad
Utredningsdatum 2013-07-11	Bilagor Foto	
Insatsrapportnummer 2013A00275	Övrigt -

Larm tid; 2013-07-10, kl. 17:47
Adress; [REDACTED]
Objektstyp; Villa
Startutrymme; Bjälklag
Startföremål; Elektrisk installation
Orsak, Direkt – Indirekt; Elektriskt fel – Ev. överbelastning

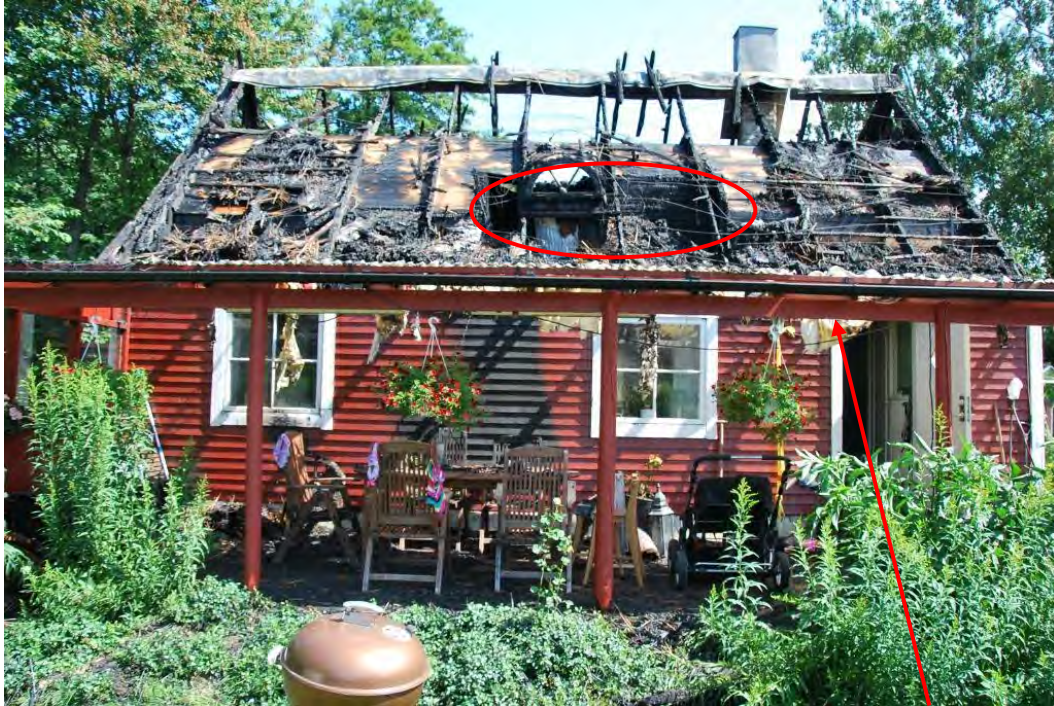
Framsidan på huset. El-centralen är placerad till vänster om ingången uppe vid taket på insidan Av huset. Taket är genombränt (inom röd cirkel) i nära anslutning till placeringen av el-centralen.

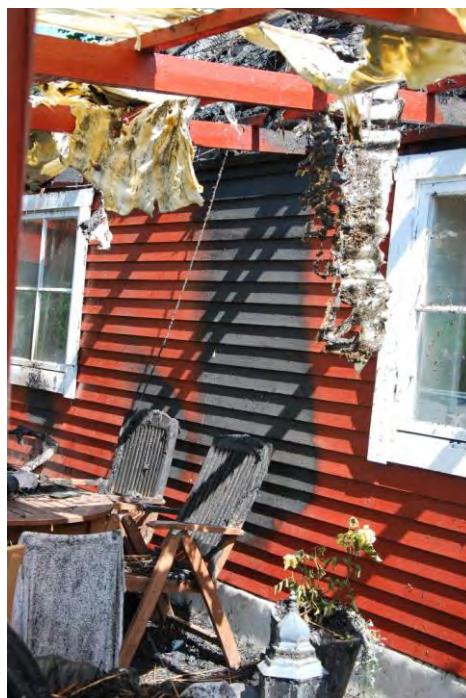
Sekundärbrandbild på väggspanelen, vilket har förorsakats av att halm från taket trillat ned Och lagt sig på stolarna.

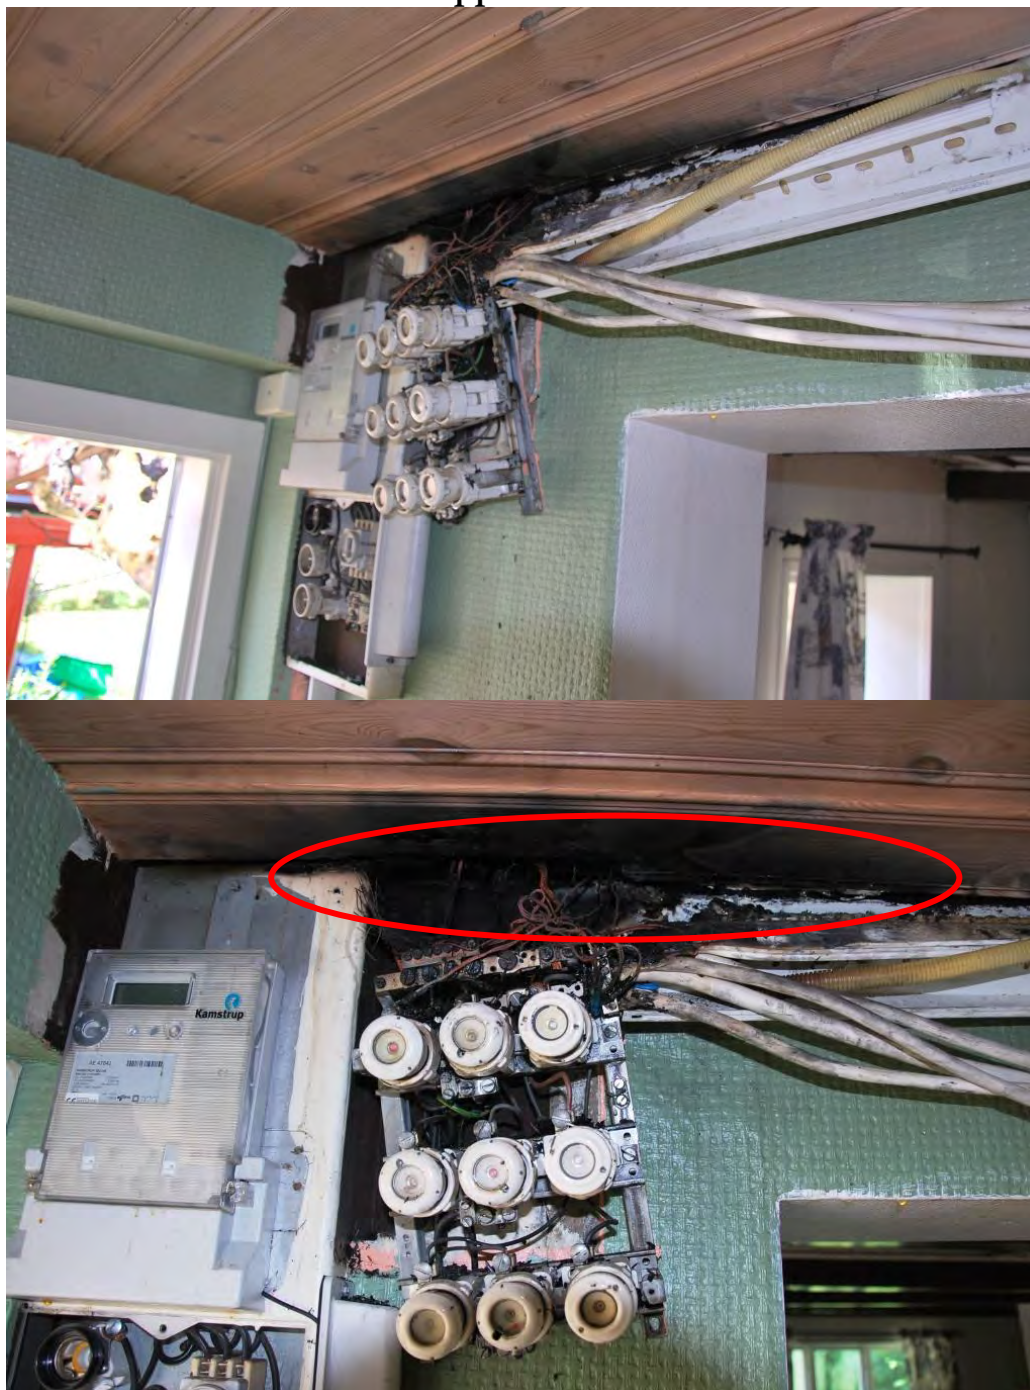
Primärområdet för branden fastställdes till området bakom el-centralen vid ingången till huset. Vid undersökningen hittades tydliga skador på de el-ledningar som var i förbindelse med el-centralen. Skadorna kan härledas till antingen kortslutningsskador eller brandvärmeskador (se bild). Någon mer ingående el-undersökning är inte genomförd.

Primärområdet bakom el-centralen

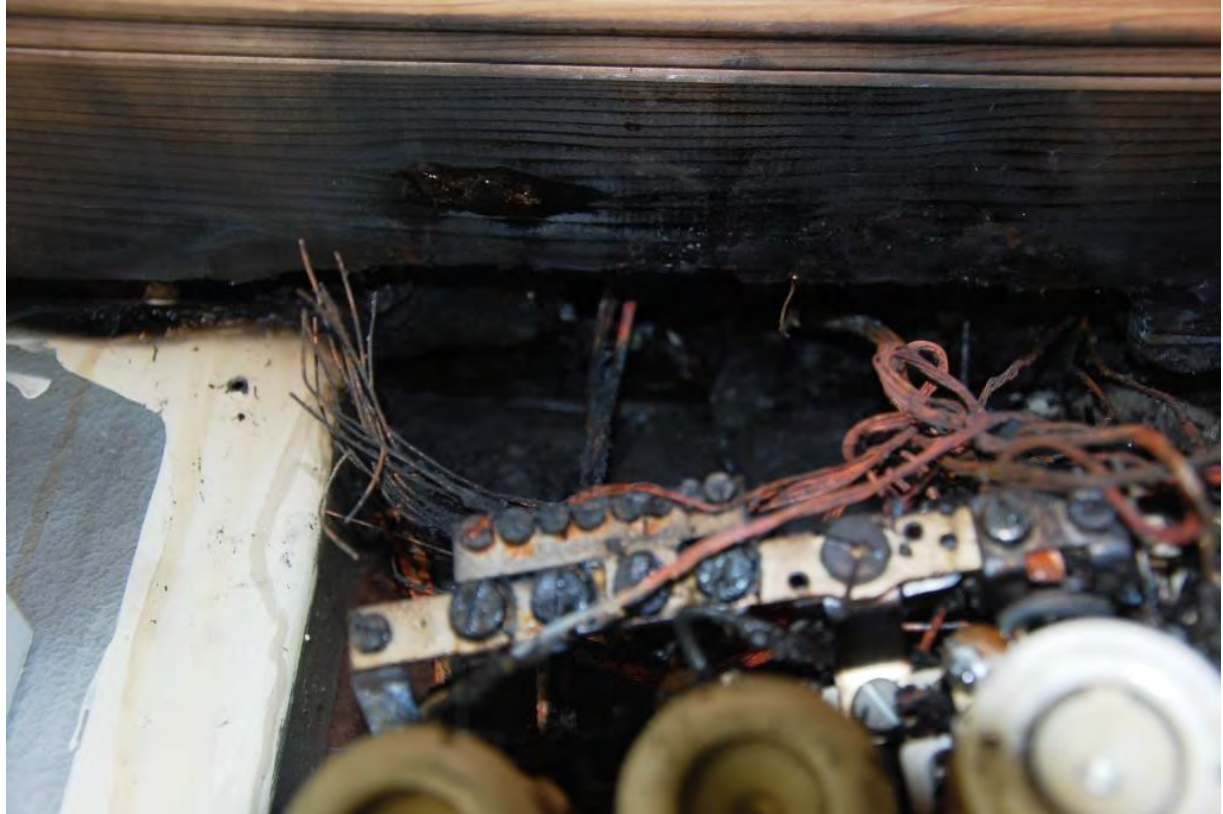
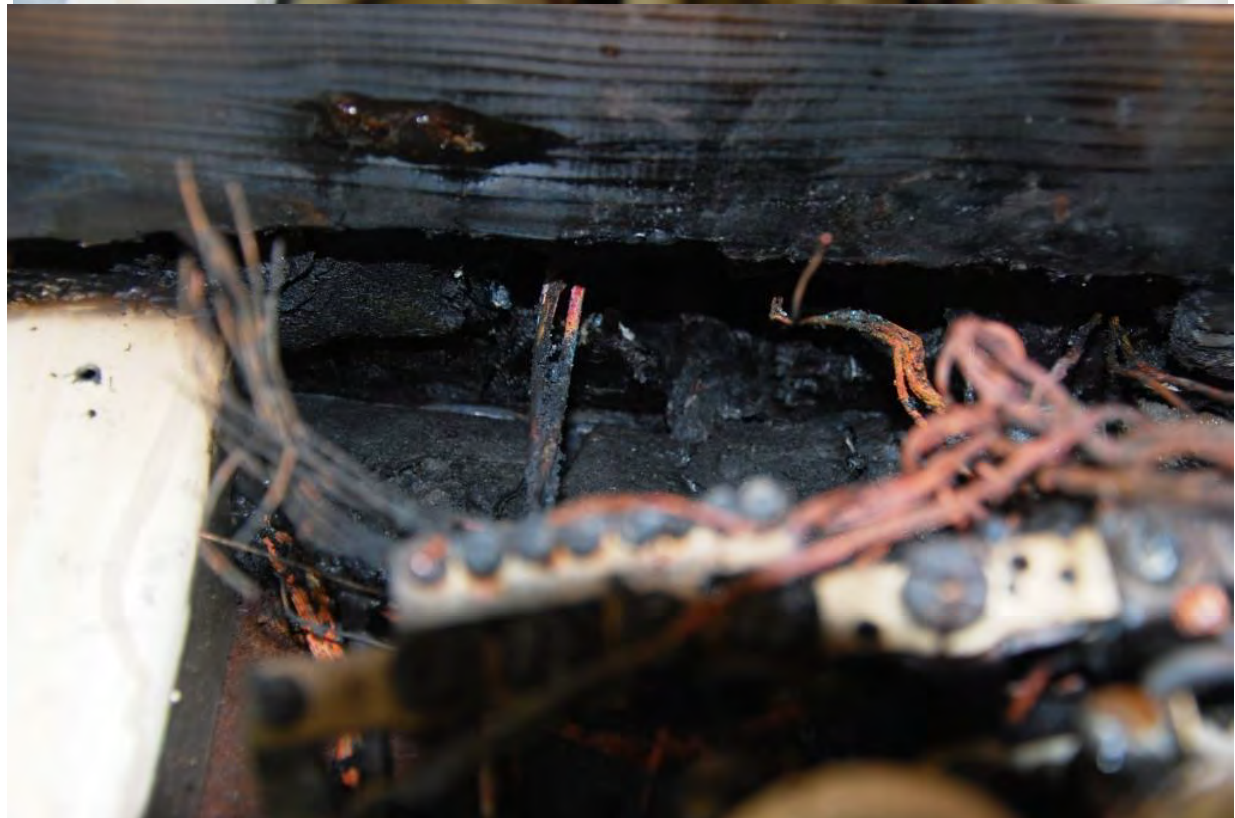
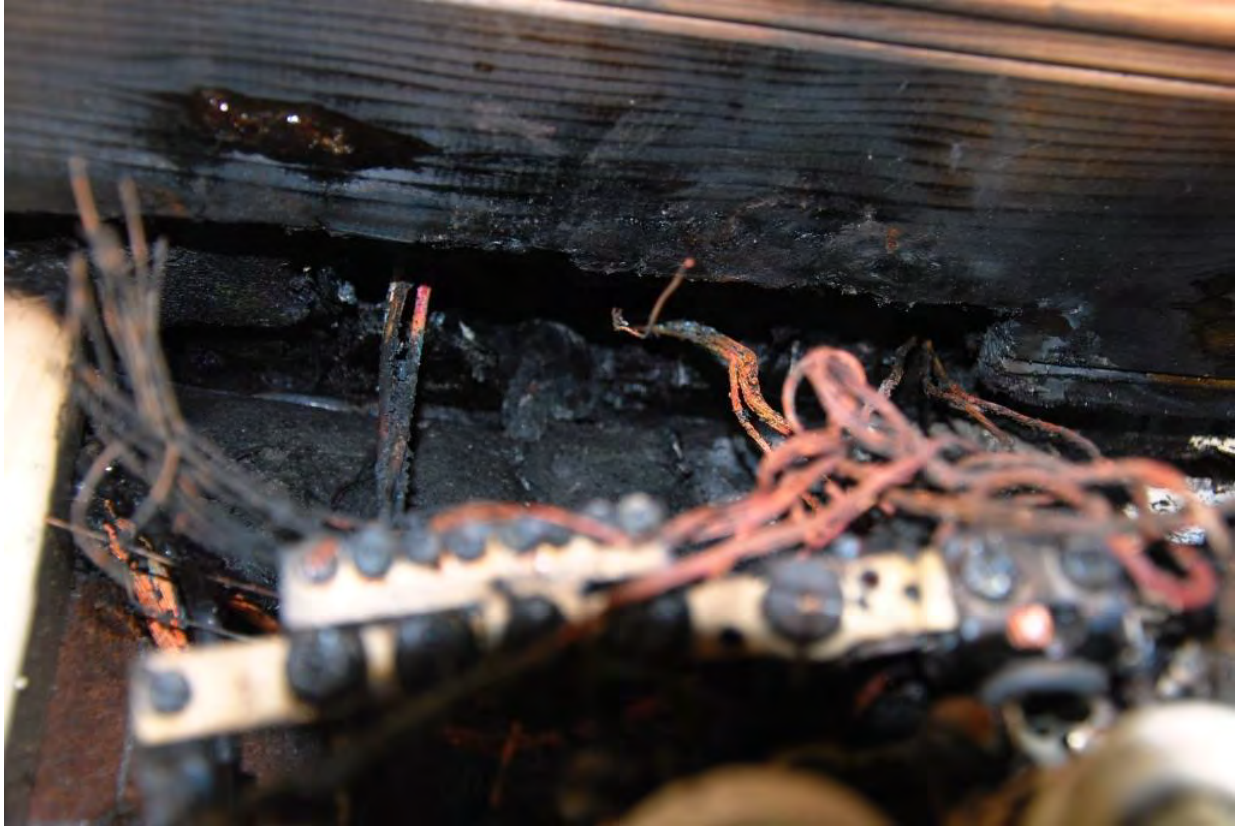
Bilder på primärområdet bakom el-centralen samt en brandvärmeskadad kopparledare.

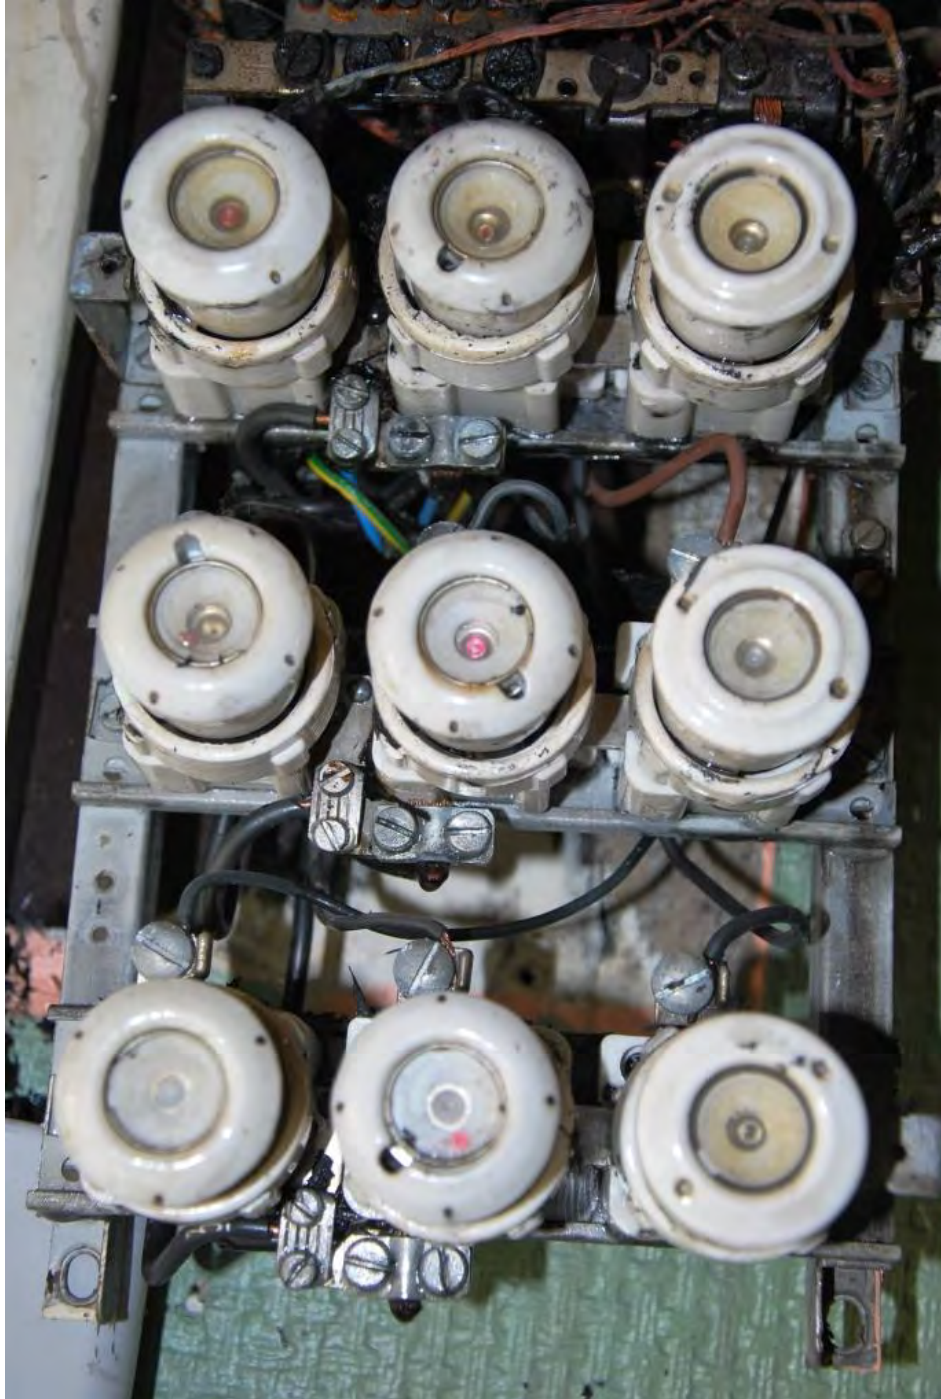
El-centralen där två säkringar hade löst ut. Dock saknades en förteckning över säkringarnas tillhörighet.

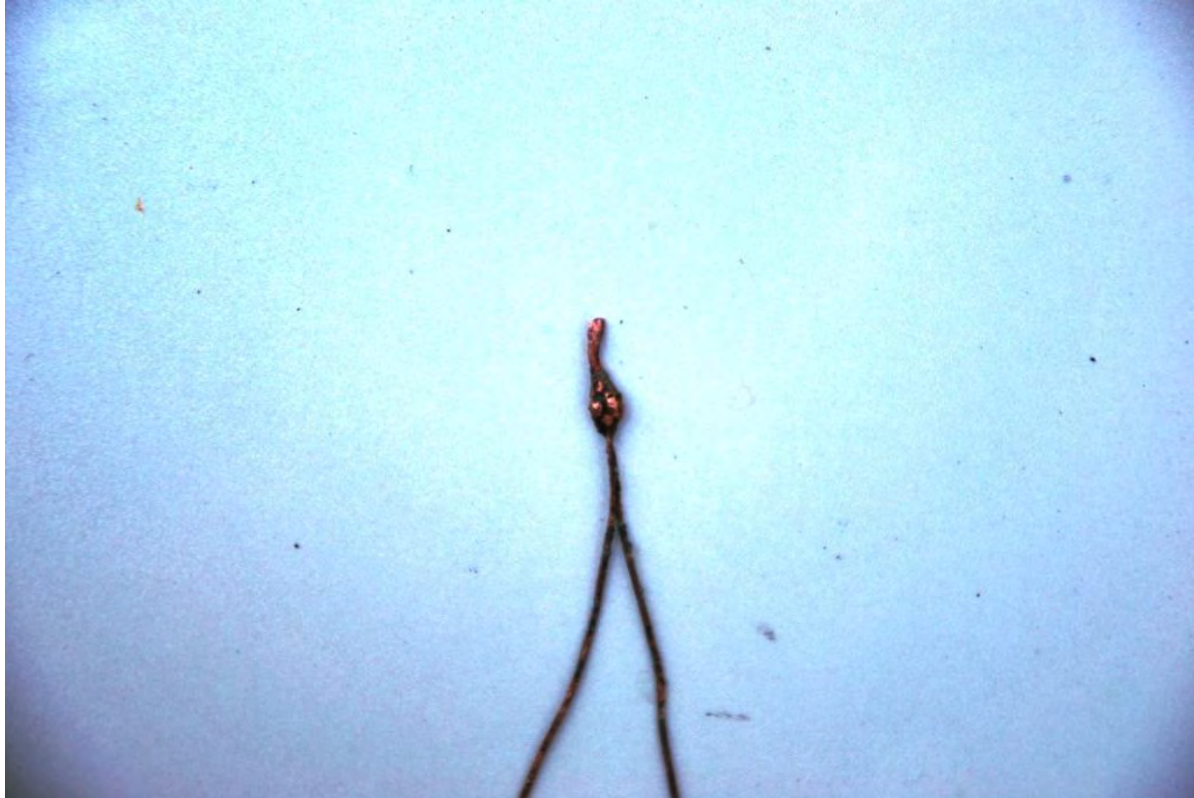
Sannolikt en brandvärmeskada, som kan bildats efter det att en kortslutning inträffat. Hittades bakom el-centralen.
