Olycksförloppsutvärdering

Undertecknad har fått i uppdrag av räddningschefen för räddningstjänsten Gislaved - Gnosjö att utvärdera olycksförloppet i samband med en brand på ett äldreboende i Broaryd, Gislaveds kommun onsdagen den 18 december 2013. Då brandorsaken är känd och att det inte var någon komplicerad räddningstjänstinsats koncentreras utvärderingen på de byggnadstekniska och organisatoriska förutsättningarna vid händelsen.

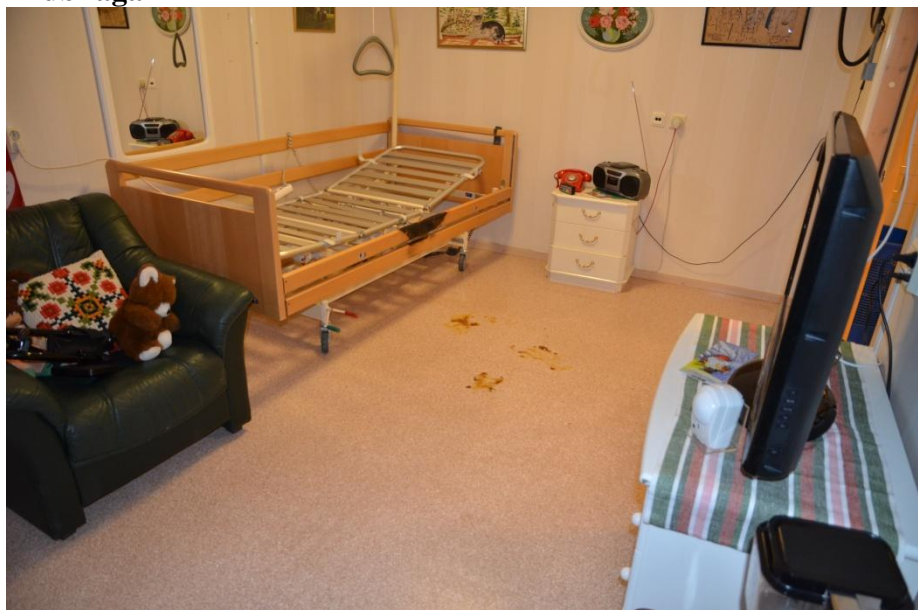
Branden startar genom att en äldre person tänder eld i sin madrass (av Latex) i sängen med hjälp av så kallade braständstickor. I efterhand får personalen reda på att personen sagt någon dag tidigare att ”det börjar bli kallt i bostaden, så denne ska ”tända i spisen”.

Personalen som får larmet konstaterar, utan att behöva ta sig till brandlarmcentralen, vilken bostad larmet gäller. När personalen kommer in i bostaden är det rökigt där och det brinner med cirka en halv meter höga lågor i sängen och nedanför sängen. Personen ligger till viss del i branden på golvet. Två av personalen drar ut person från branden och påbörjar kylning av brännskadorna. Den tredje av personalen har under tiden hämtat en brandfilt och släcker branden. Den fjärde av personalen har dragit ut brandslangen, som inte behöver användas.

Sängen där branden startade

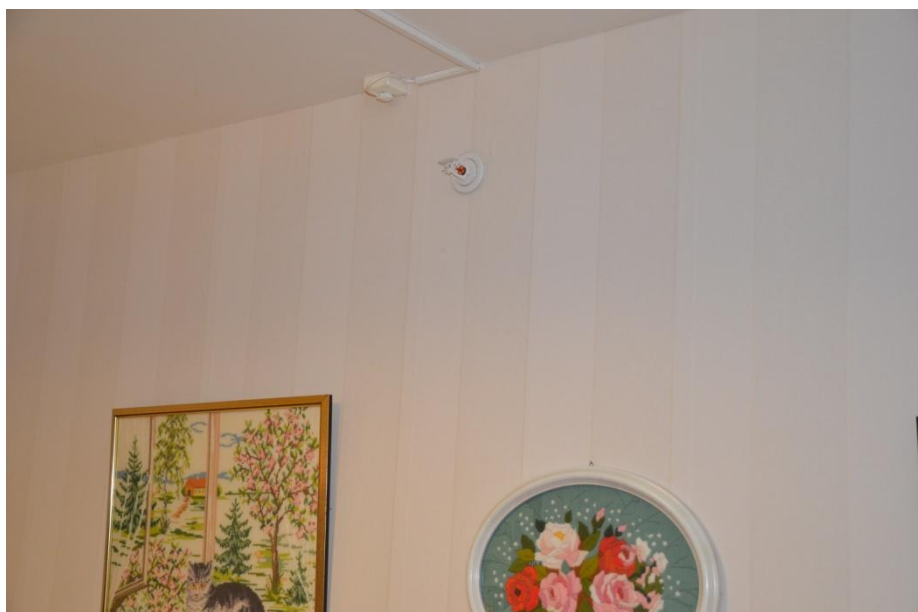
Sprinklern löser inte under brandförloppet, troligtvis dels tack vare personalens snabba insats och dels för att sprinklern är väggmonterad. En väggmonterad sprinkler är placerad cirka 15 – 20 centimeter ner från taket, vilket innebär en senare utlösning jämfört med takmontering. Hade däremot personalens insats fördröjts någon/några minuter, så hade sprinklern med all sannolikhet löst ut och då förhindrat vidare spridning av branden.

Vägg monterad sprinker

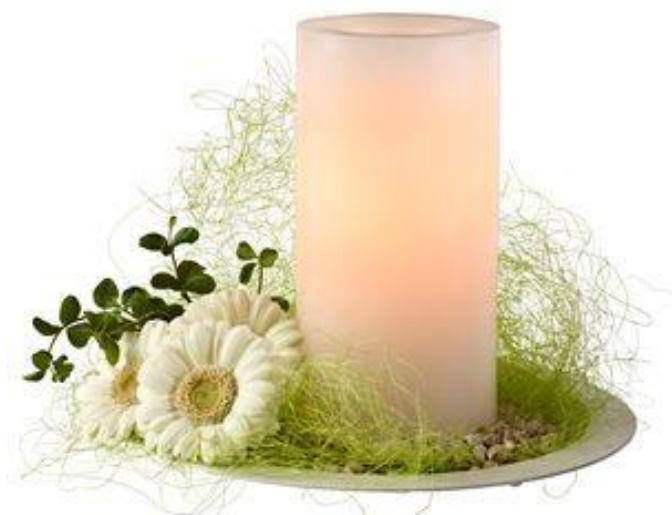
Batteridrivet LED-blockljus. Bilden är tagen från <http://www.clasohlson.se>

1. Ifrågasätta om demenssjuka ska ha tillgång till tändstickor. På boendet finns det batteridrivna blockljus. Se nedanstående bild.
