Utsläpp farligt ämne – gasol, Mjällby skola, Sölvesborgs kommun

Larmtid:	Onsdag 2/10 - 2013
Adress:	Skolvägen 4
Olyckstyp:	Utsläpp farligt ämne - gasol
Objektstyp:	Utomhus intill skolbyggnad
Startplats:	Rör
Utsläppsorsak:	Mänskligt felhandlande
Insatsrapport nr:	201300726

Olycksplatsundersökning genomfördes 2013-10-02. Undersökningen utfördes av olycksutredare Melissa Millbourn.

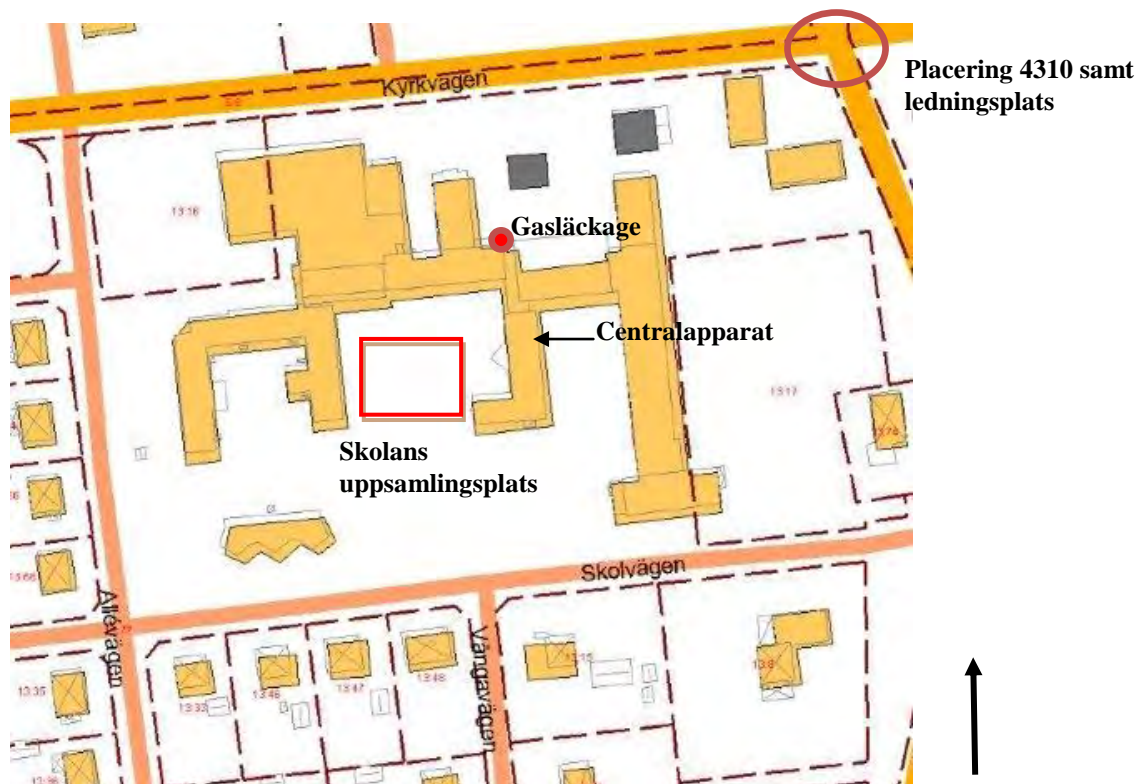
Bild 2. Skolbyggnaderna. Den röda pricken illustrerar platsen för gasläckaget. Pilen till höger visar vindriktningen (sydlig vind).

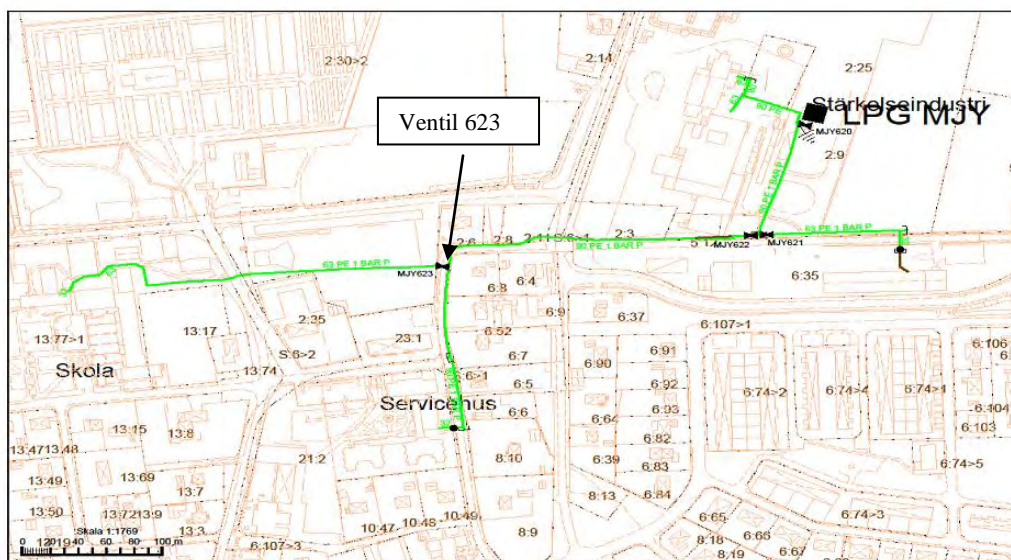
Bild 3 visar ledningarna från gasolcisternen (LPG MJY) med fyra ventilstationer.

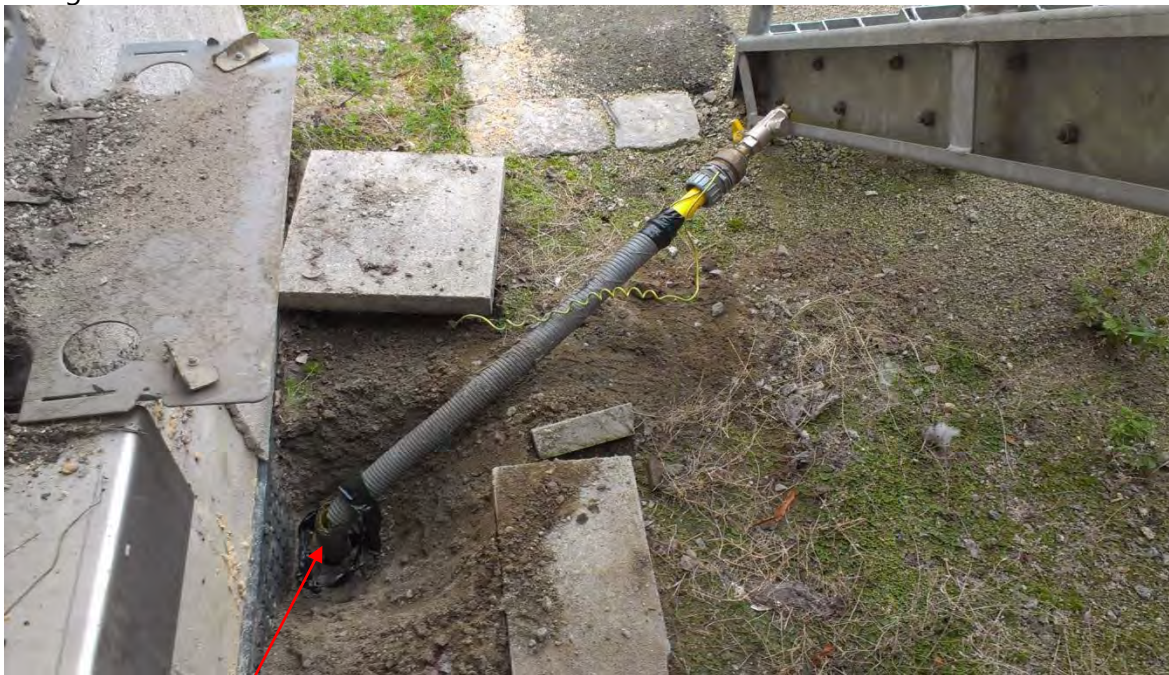
Bild 4 visar den avsågade ledningen.

Direkt olycksorsak är avsågad ledning innehållande gas.

Den som ska utföra arbetet på gasledningen måste säkerställa att det inte finns någon gas i ledningen. Sölvesborgs kommun är skyldig att anmäla eventuella arbeten på ledningen eftersom ledningen ägs av E.ON.

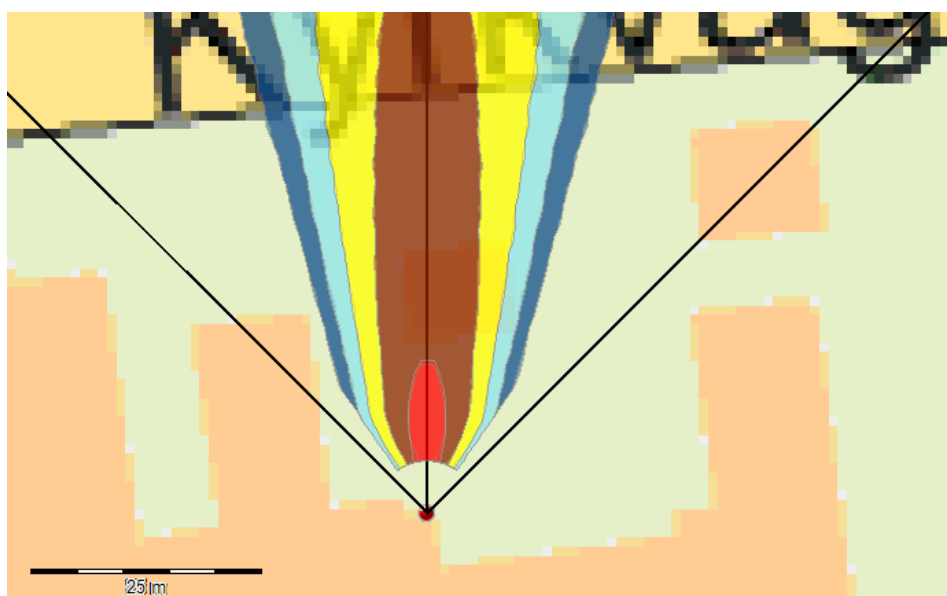
Bild 5. Vindhastighet 1 m/s

Resultatet från beräkningarna visar att brännbar gas-luftblandning (2,1–9,5 vol.%) har funnits från ca 0-5 meter från utsläppspunkten, se tabell ovan. Beräkningar har gjorts för vindhastigheterna 1, 2 och 5 m/s.

Den röda ellipsen visar gränsen för 1 vol.% och i detta område går det inte att utesluta att det funnits brännbar blandning (ca 10 meter från utsläppspunkten).

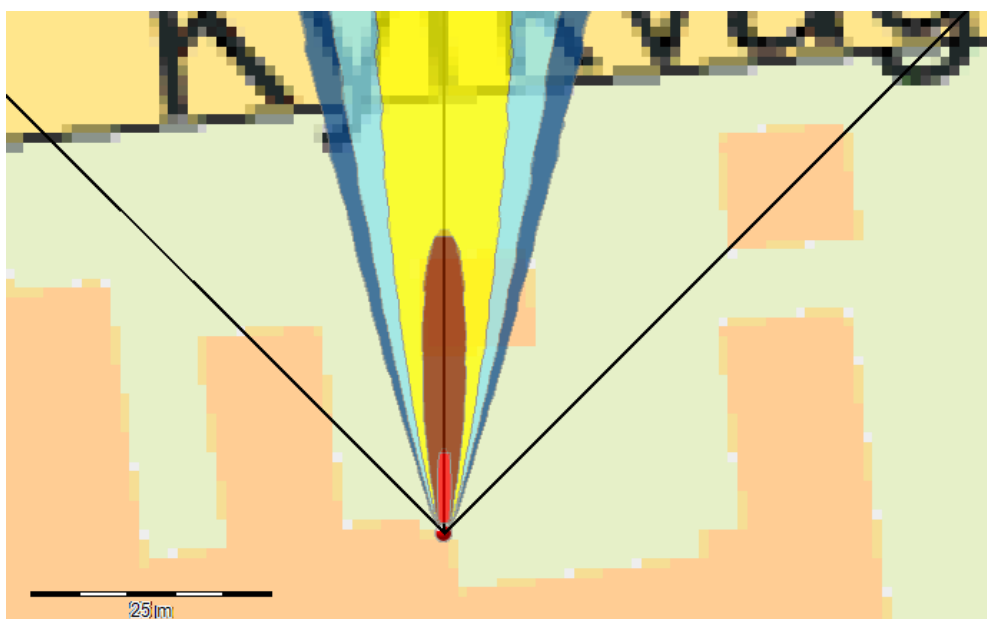
Bild 7. Vindhastighet 5 m/s

Det som skiljer beräkningarna åt är att vid en vindhastighet på 1 m/s kommer avståndet till 0,1 vol. % att vara betydligt längre än för en vindhastighet på 5 m/s. Detta kan ses på bilderna ovan där gränsen 0,1 vol.% går vid den bruna ellipsen. Detta betyder inget särskilt ur ett riskperspektiv eftersom gas-luftblandningen, vid så låg koncentration av gasol, ändå är obrännbar.

Sammanfattningsvis visar resultaten att det "farliga" området, där antändning möjligen hade kunnat inträffa, är området 0-10 meter från läckagepunkten i en relativt lite vinkel, ca 15° (se bild 5-7).

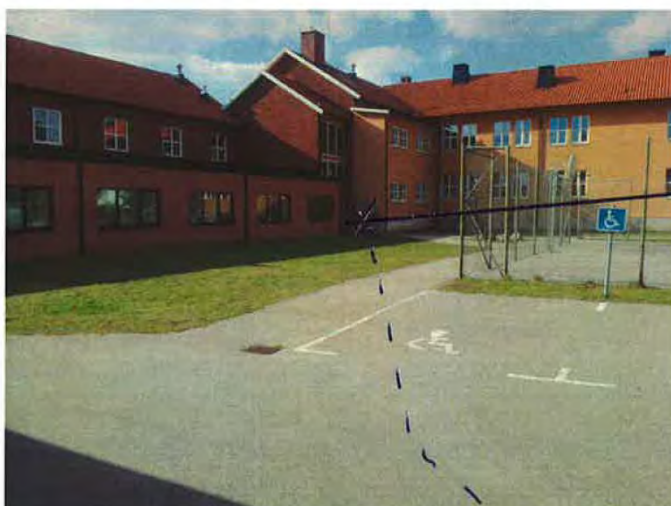
PLACERINGEN
AV SKÅP SOM
DEMONTERAT

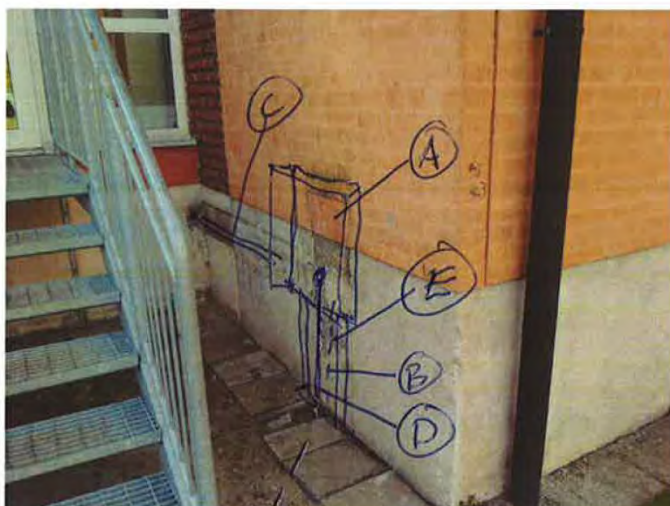
(A) DEMONTERAT SKÅP

(B) DEMONTERAD SUGPS-
PLÅT.

(C) DEMONTERAT RÖR

(D) DEMONTERAD
PLASTSLANG

(E) DEMONTERAD
JORD-LEDNING
