RÄDDNINGSTJÄNSTEN
Smedjebackens kommun

Insatssammanställning

Typ av olycka: Brand i byggnad

Orsak: Misstanke om anlagd brand

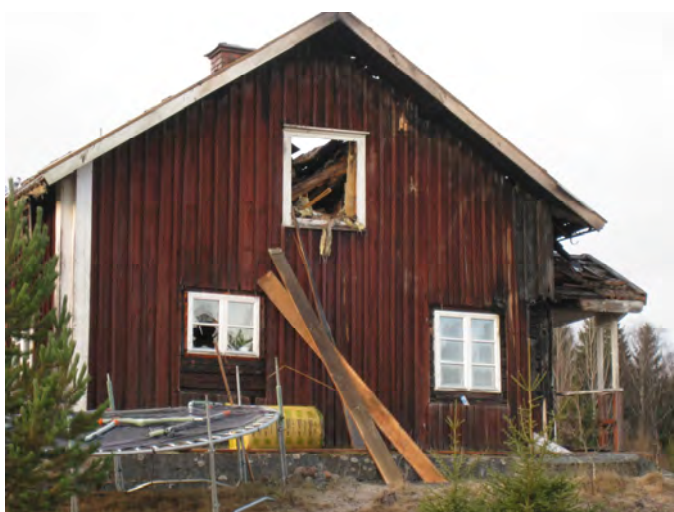
Branden spred sig snabbt från hörnet upp till vind och sedan övervåning. Stora delar av tak och vind rasade in och totalförstörde övervåning. Resten av fastigheten fick omfattande rök och vattenskador. På plats har inte plåtburken vilket man fimpat i återfunnits. Ej heller några fimpar har upptäckts vid brandplatsen.

Gaveln där branden spred sig till vind och övervåning

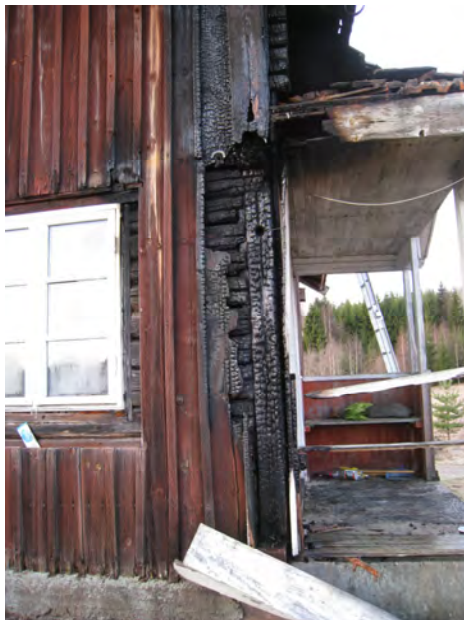
Enligt ägaren av fastigheten så började branden på farstukvistens vänstra hörn. En burk som användes som askkopp fanns placerad på en bänk på denna sida. Ägaren var ute och rökte ca. 22:30-23:00 och märkte ingenting vid detta tillfälle. Strax före midnatt skulle personen gå och lägga sig men kände då röklukt. När han kom ut på trappen så brann det vid vänstra hörnet. Han hämtade vatten och kastade på branden men detta gav inget resultat då det brann mellan yttervägg och timmerstomme. Han avbröt då försöket att släcka och inväntade räddningsstyrkan.

Gaveln där branden startade
