Anledning till undersökningen:

Trafikolycka

Krangatan, Sävelund

**Uppdragsgivare:** Alingsås och Vårgårda Räddningstjänstförbund  
**Undersökning utförd:** 2013-06-17  
**Bilagor:** Foto

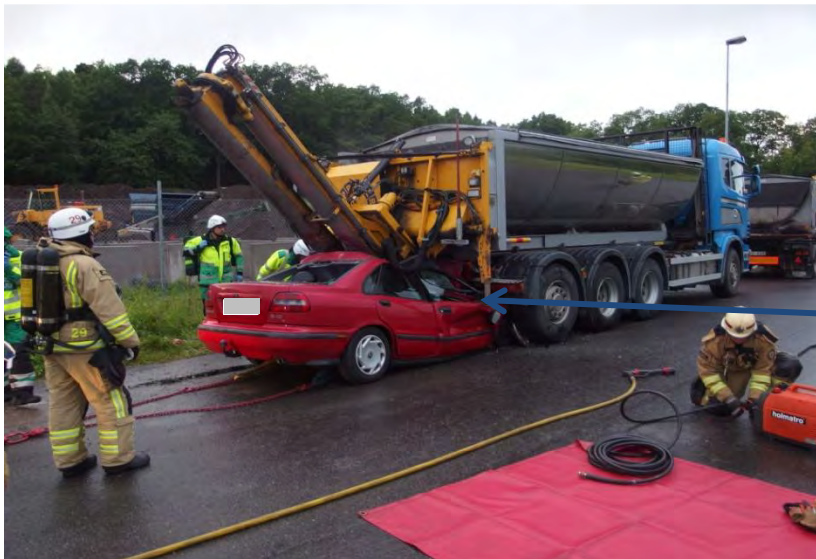
**Personbilen inkilad  
under lastbilen.  
Asfalspridaren har  
trängt in i bilens kupé**

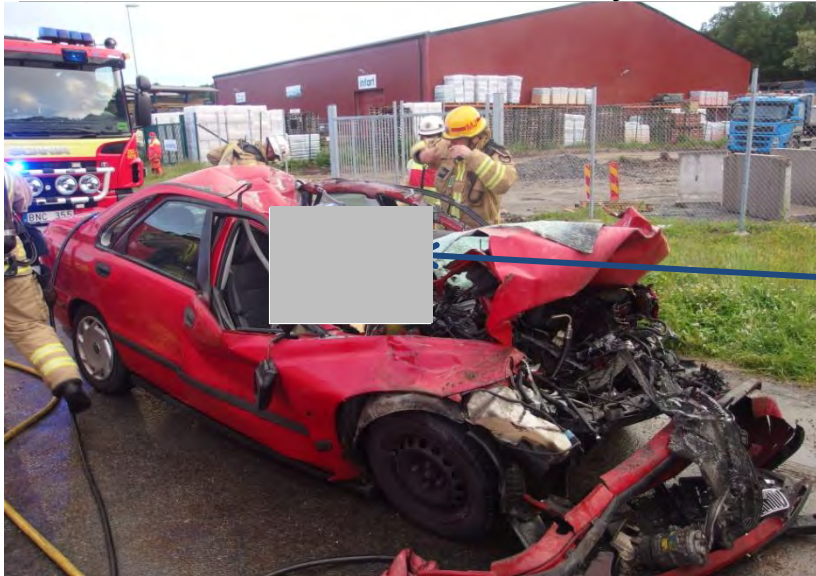
Mycket stora skador på personbilen. Inte mycket plats kvar i framsätena på bilen. Taket intryckt av asfaltspridaren.

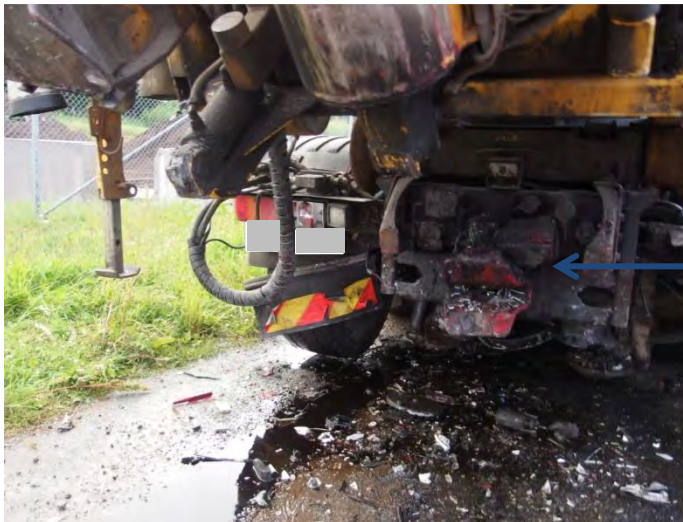
Skador på lastbilens bakdel.

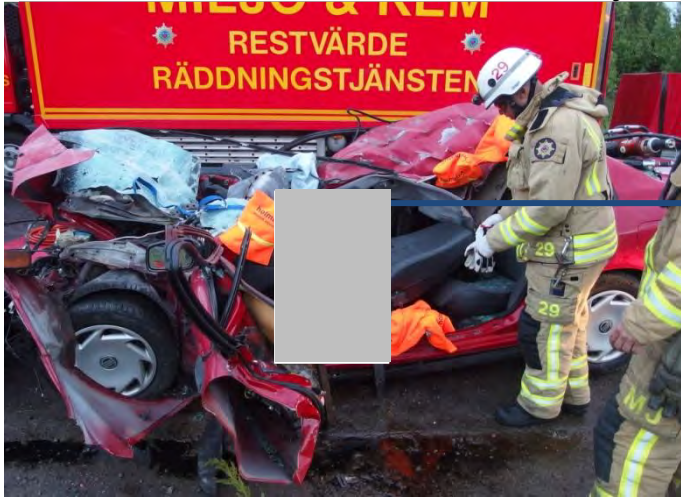
**Svåra skador på personbilen.  
Räddningstjänsten har klippt  
delar av taket vid losstagning  
av personen.**
