OLYCKSUNDERSÖKNING

Kalmar Brandkår

Händelse: Brand i byggnad, flerfamiljshus, källare
Datum för olyckan: 2013-12-26
Larmtid: 17:52
Adress: Wernsköldsgatan [redacted], Kalmar
Utförd av: Karl-Johan Daleen

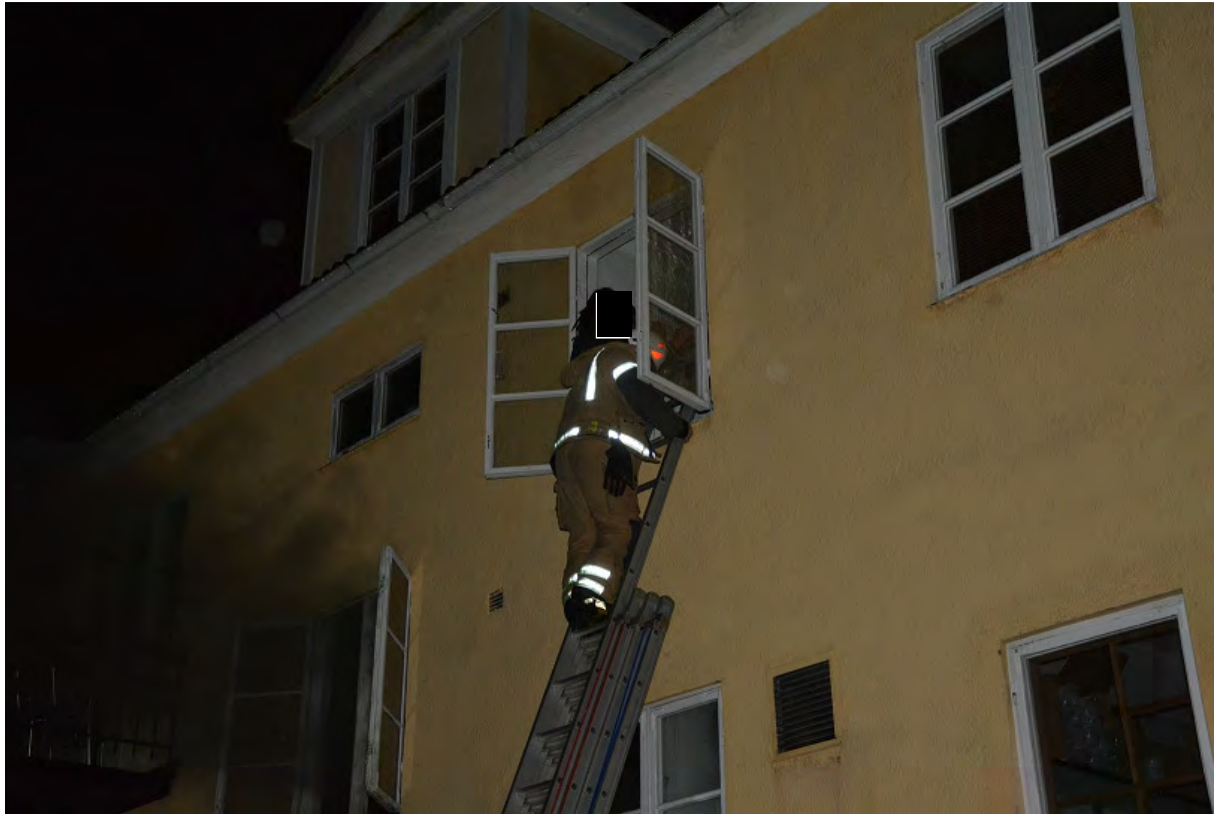
Figur 1, Utrymning via utskjutstege från innergården

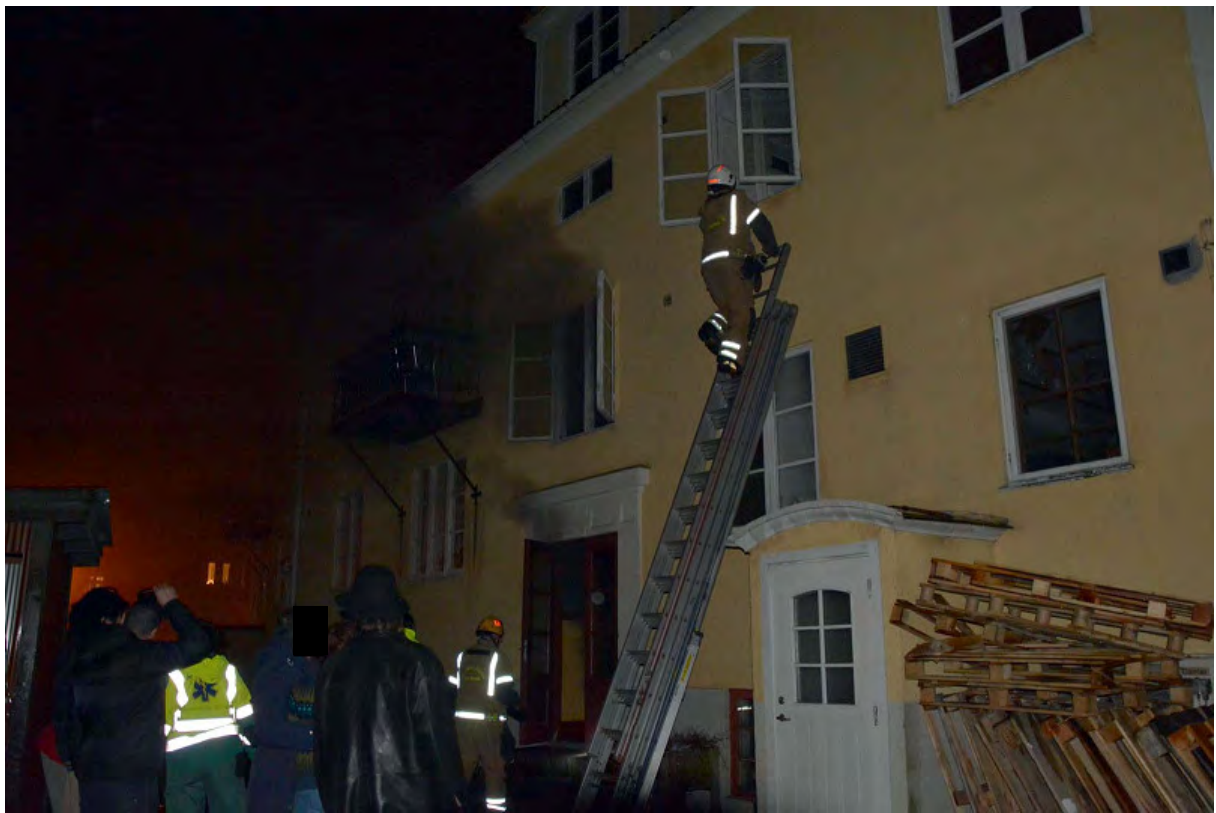
Figur 2, Utrymning via utskjutstege från innergården

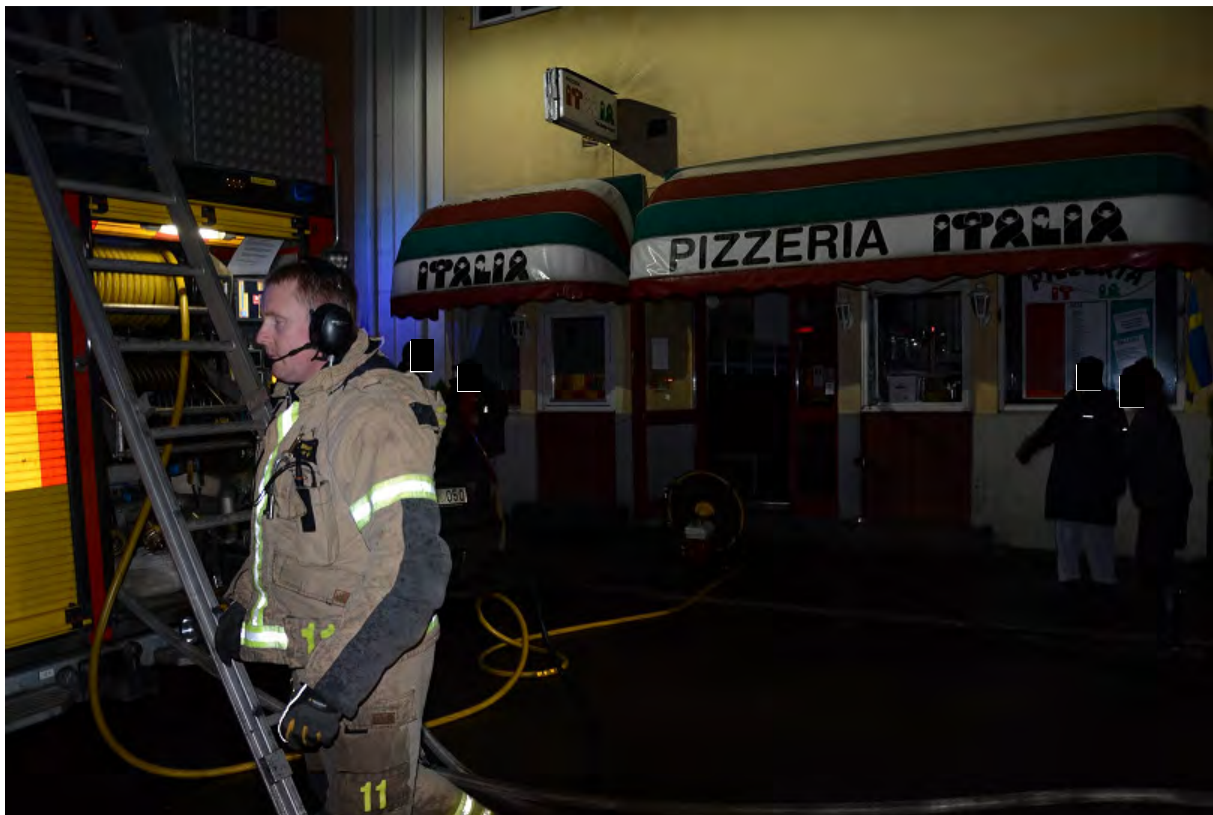
Figur 3, Angreppsväg via Pizzerian på S:ta Gertruds gata. Lokalen trycksattes i tidigt skede.

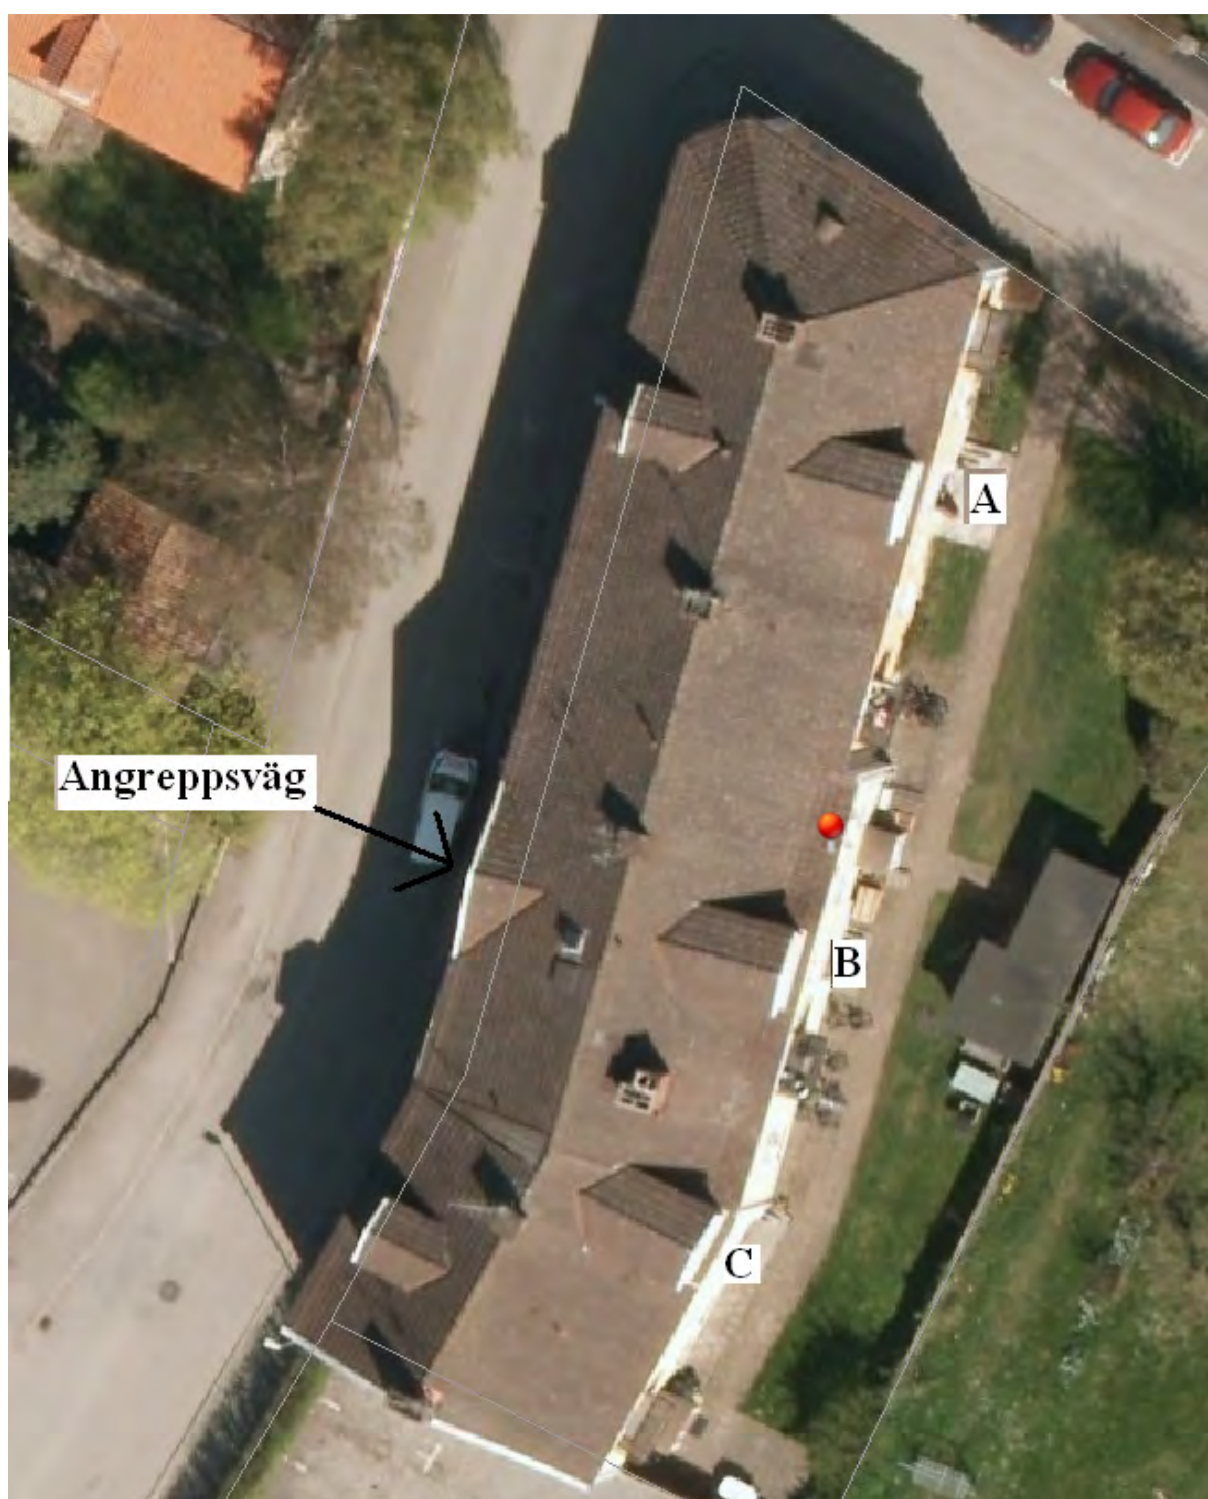
Figur 4, Bilden beskriver byggnadens tre trapphus från innergården som nås via Wernsköldsgatan. Bilden visar även angreppsvägen som var från S:a Gertruds Gata.

Rökdykarna som gick ner via trapphus B i källaren kunde konstatera att dörren mellan trapphuset och källaren stod öppen. Därmed har rökspridning från källaren till trapphus B kunnat ske obehindrat.

Det är oklart om källardörrarna till trapphus A och C stod öppna vid brandkårens framkomst men det har varit kraftig rökspridning även till dessa trapphus.

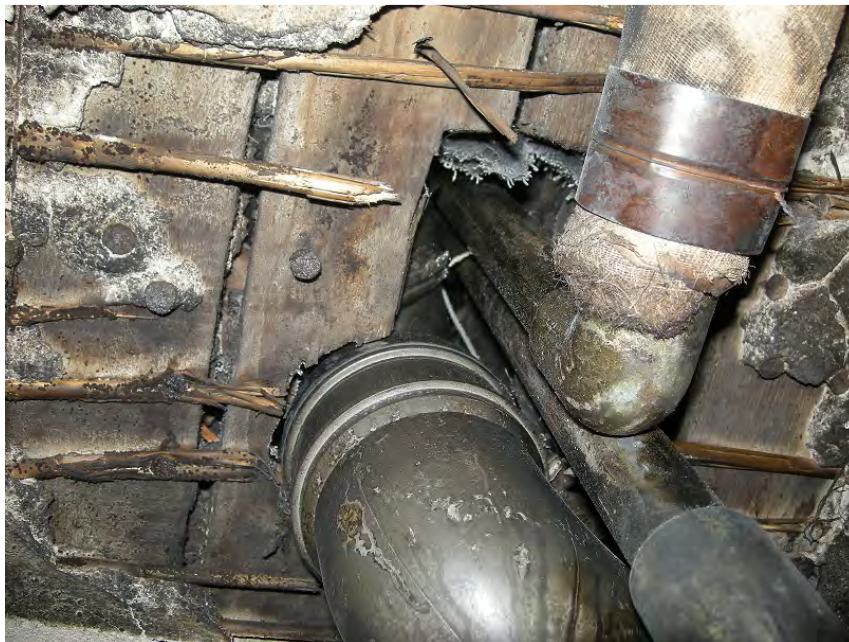
Kraftig rökspridning har även skett till lägenheter där lägenhetsdörrarna har varit stängda. Detta har med största sannolikhet varit möjligt genom otätheter i konstruktionen. Det har vid undersökningen visats sig att det finns stora begränsningar i brandcellsindelningen mellan olika utrymmen. Rördragning, dragning av elledning och avluftningar som inte är tillräckligt täta är en trolig bidragande orsak till snabb rökspridning. Otätheter i övrigt i bjälklaget är en annan trolig orsak.

Figur 5, Otätheter i rördragning i bjälklagen

- Tillsyn av flerbostadshus bör genomföras. I detta fall var brandcellsintegriteten i princip obefintlig. Trots att byggnaden är mycket gammal och att dåtidens byggregler eventuellt följdes vid byggnadens uppförande så kan brandskyddet i byggnaden inte anses nå upp till skäligen nivå enligt 2 kap. 2 § Lagen om skydd mot olyckor.

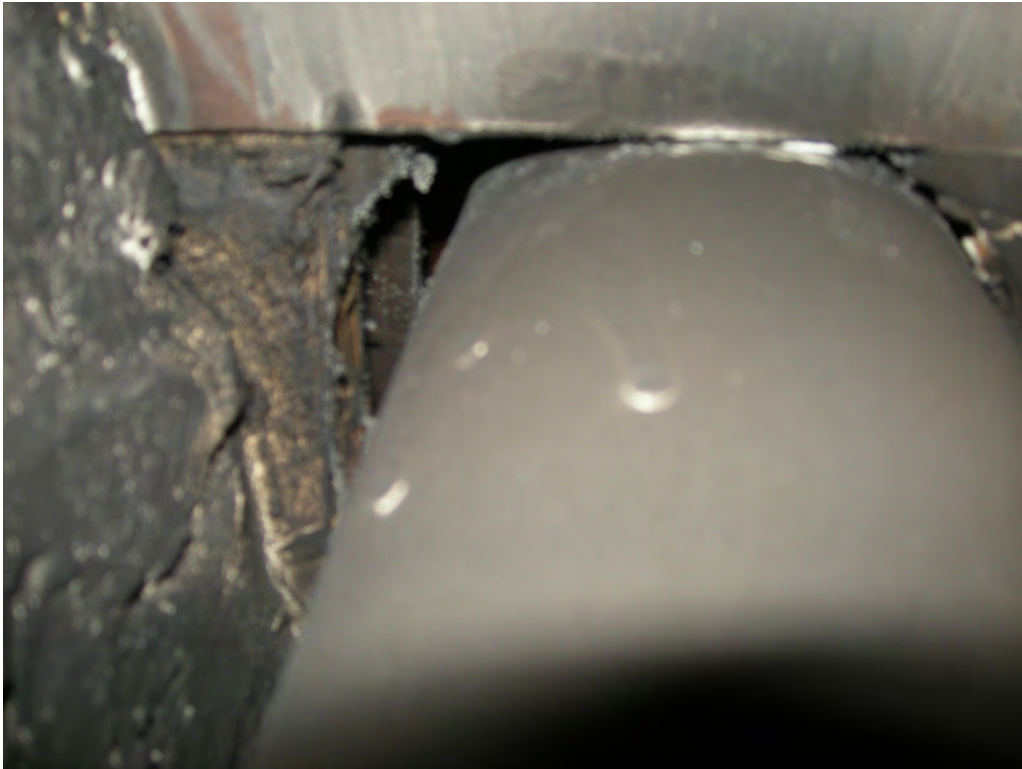
Figur 6, Otätheter i rördragning

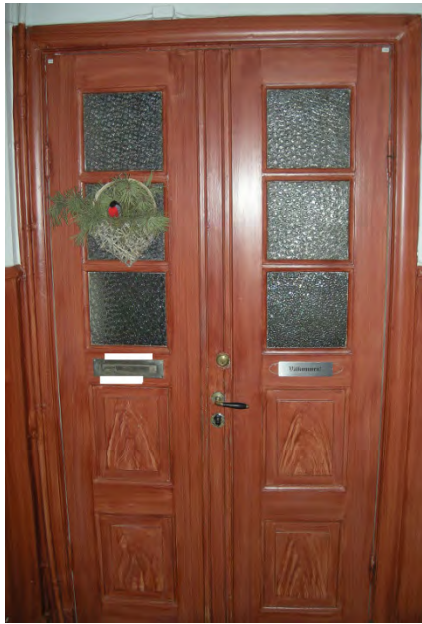
Figur 7, Lägenhetsdörr med begränsat brandmotstånd. Uppfyller inte dagens nybyggnadskrav gällande brandteknisk avskiljning.

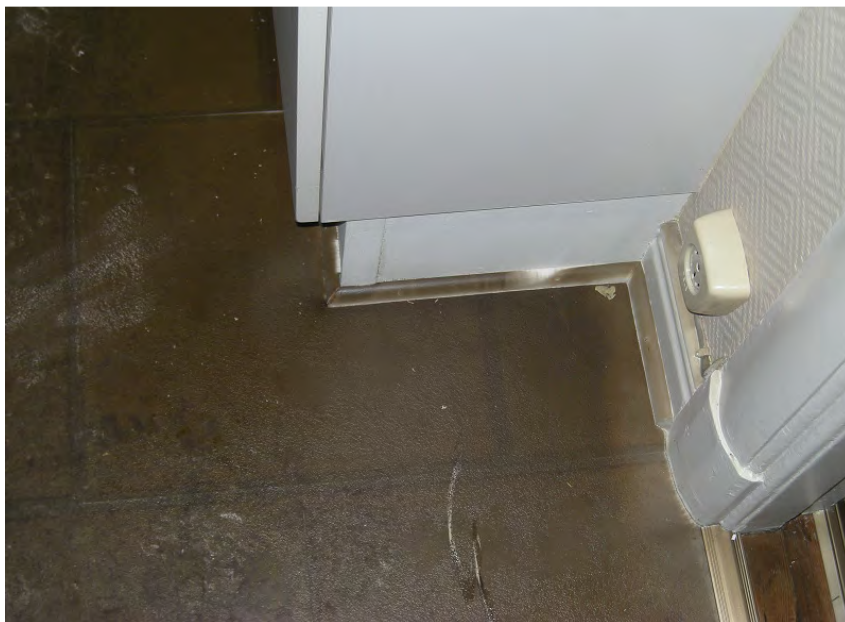
Figur 8, Sotbeläggning i en lägenhet på entréplan, det våningsplan som ligger närmast källaren

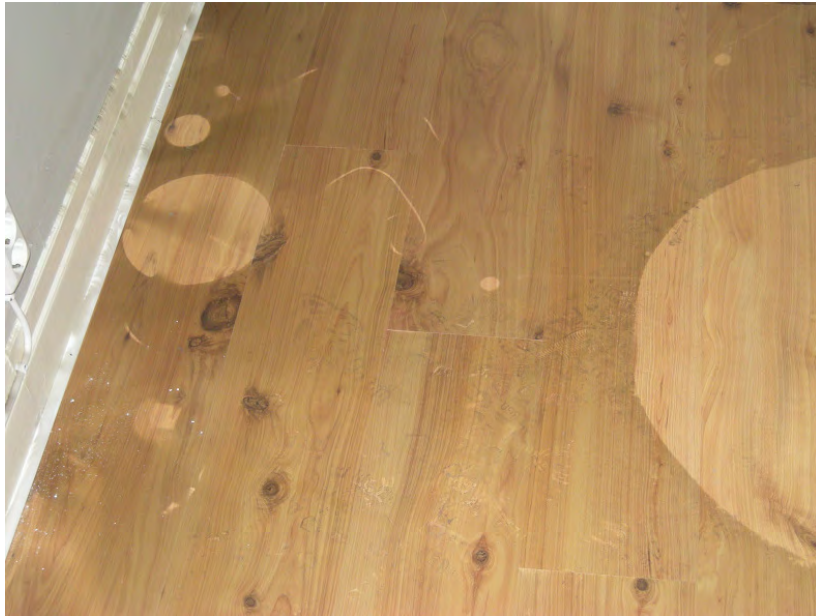
Figur 9, Tydlig sotbeläggning i lägenhet på övre våningsplan.

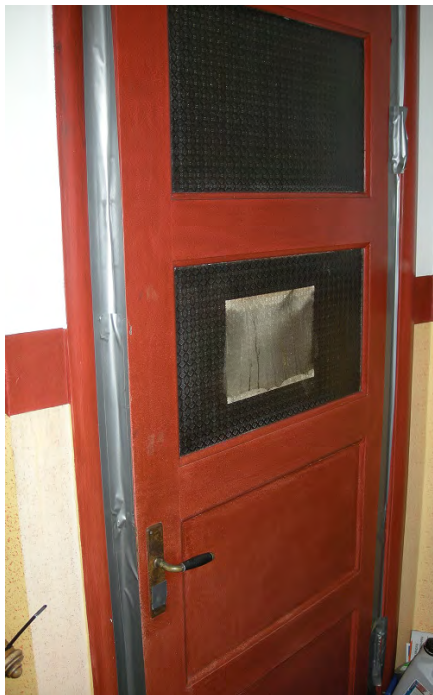
Figur 10, Dörr mellan källare och trapphus B. Dörren stod öppen vid brandkårens framkomst. Uppfyller inte nybyggnadskraven gällande brandavskiljning.
