Undersökning av olyckor och räddningsinsatser
Avdelning Skydd och Samhälle

Händelse: Trafikolycka

Plats: Riksväg 27 cirka två kilometer innan Långhemskorsningen vid färdriktning mot Tranemo.
Kartkoordinater: X = 6388294 Y = 1343889

Diarienummer: 14-000112

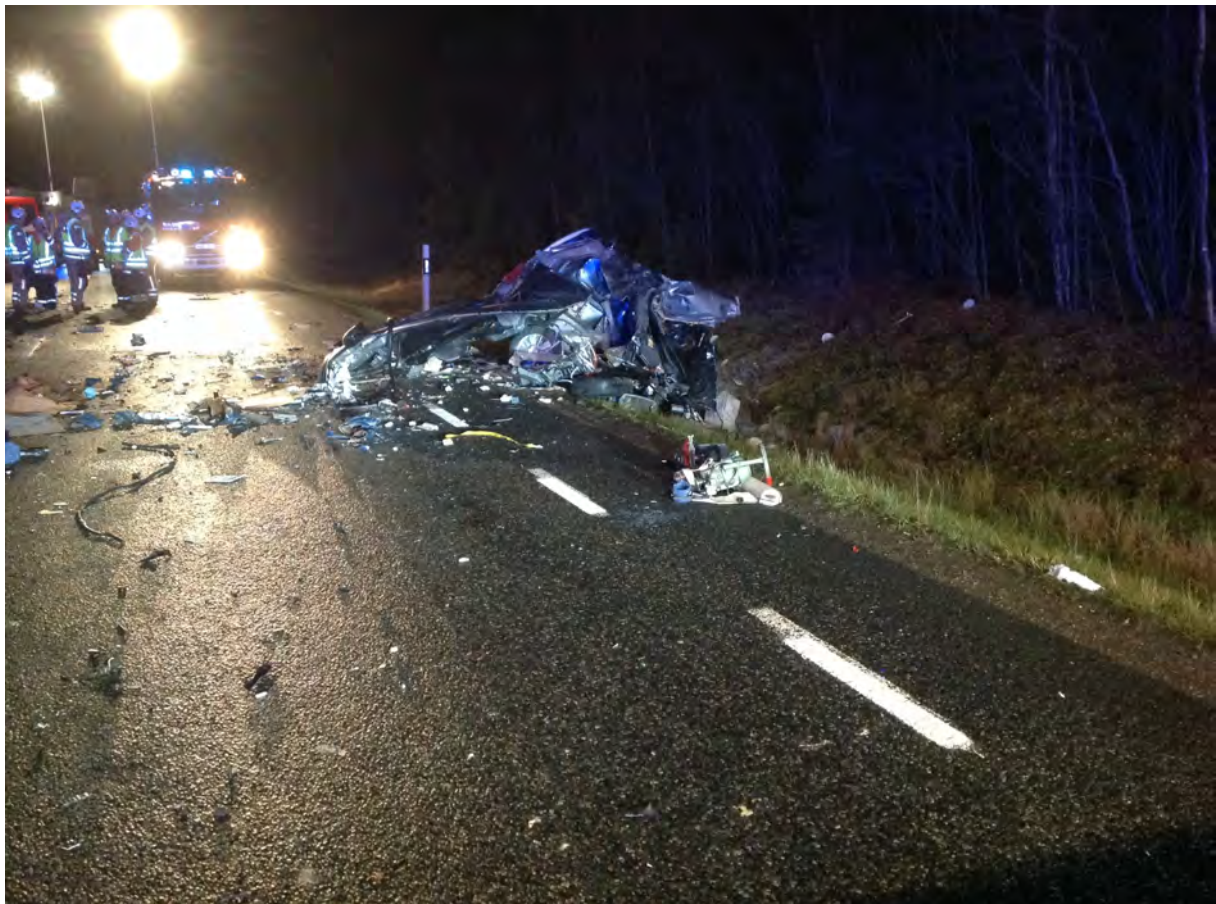
Bilden visar den totalskadade transportbilen/lättare lastbilen av märket Nissan NV 200 som den omkomne föraren färdades i. Räddningstjänstens foto.

En frontalkrock i hög hastighet mellan en linjebuss utan underkörningsskydd och en transportbil/lätt lastbil lastad med tunga redskap är ingen bra kombination. Transportbilen blev totalskadad och det fanns efter krocken nästan inga intakta delar kvar av fordonet. Det låg delar från fordonet spridda överallt på och omkring vägbanan och det var enligt styrkeledaren från Borås svårt att överhuvudtaget se vad det varit för fordon (se bild på första sidan).

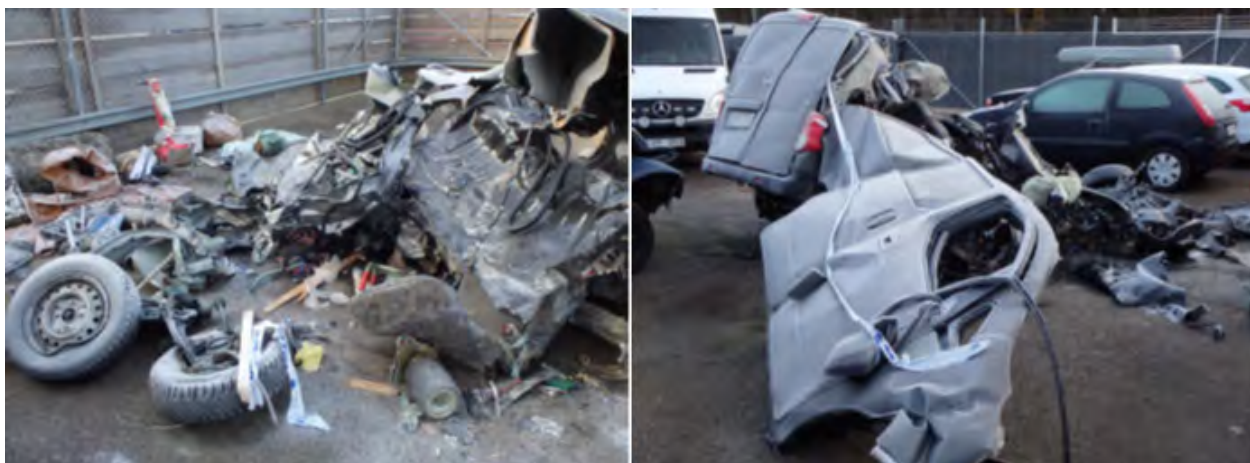
Den omkomne föraren färdades i en transportbil/lättare lastbil av märket Nissan NV 200, årsmodell 2013. Vid polisens tekniska undersökning framkom det inget som gav anledning att anta något tekniskt fel eller brist hos fordonet som bidragit till eller förorsakat olyckan.

– Förarplatsens bilbälte visar sig vid undersökningen vara uppsträckt och oskadat vid dörrstolpe så föraren har med stor sannolikhet inte använt bältet.

Fordonet var så skadat att någon teknisk undersökning i egentlig mening inte var möjlig (se foton nedan).

Polisens bilder från den tekniska undersökningen.

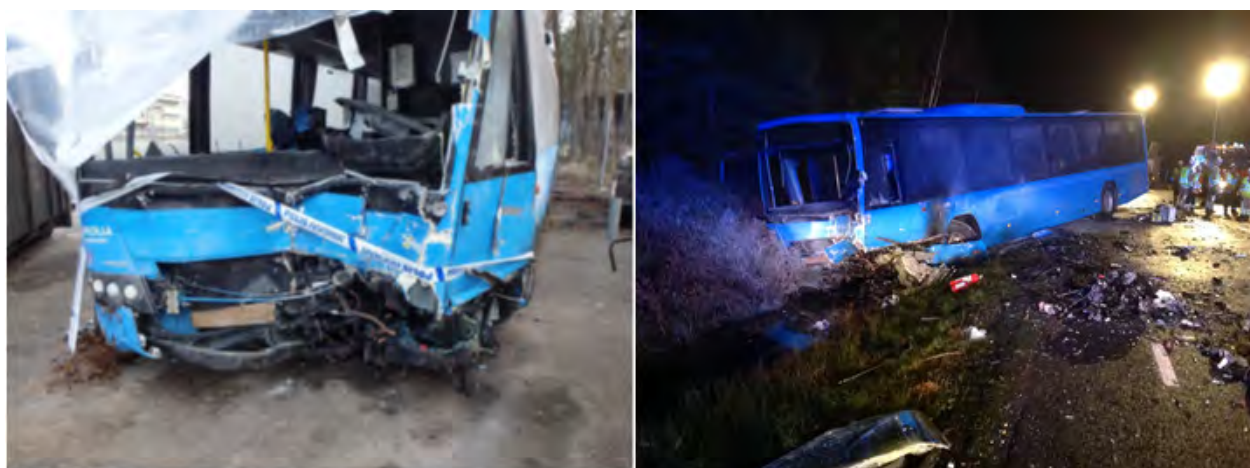
Linjebussen var en Volvo B12B 8700LE av årsmodell 2010. Vid polisens undersökning framkom det inget tekniskt fel eller brist hos fordonet som kan ha bidragit till eller förorsakat olyckan.

- Föraren har använt bälte.
- Fordonet var godkänt vid den senaste kontrollbesiktningen 2012-11-18.

Vänstra bilden ovan är från polisens tekniska undersökning och den högra har räddningstjänsten tagit ut på skadeplats.

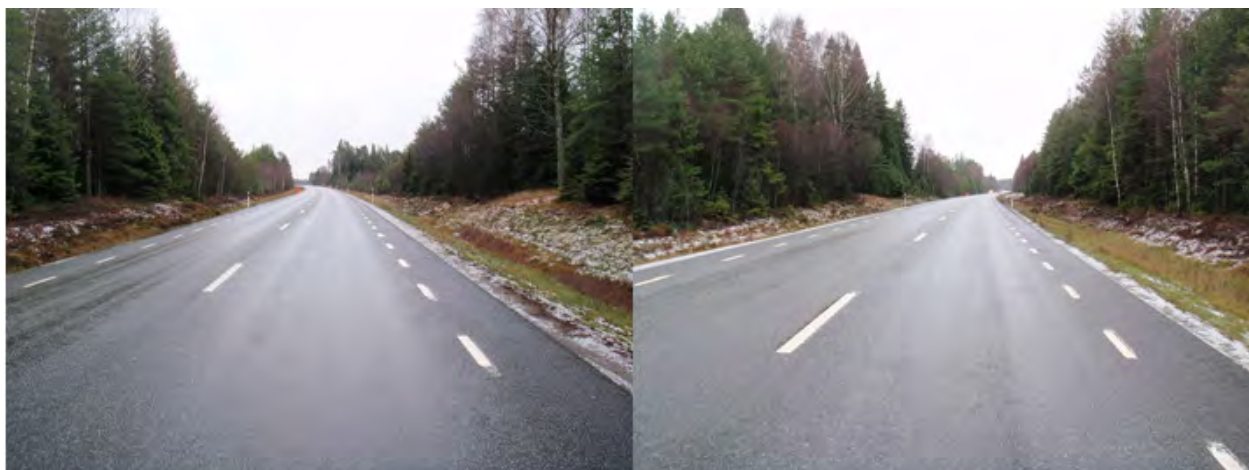
- Vägbanan består av bra asfalt och det är fri sikt från båda färdriktningarna (se foton nedan).

Den vänstra bilden nedan visar vägbanan sedd från transportbilens/lättare lastbilens färdriktning (mot Borås) 50 m innan olycksplatsen.

Foton tagna av Trafikverkets utredare några dagar efter olyckan.

Den högra bilden ovan visar vägbanan sedd från linjebussens färdriktning (mot Tranemo) 50 m innan olycksplatsen.

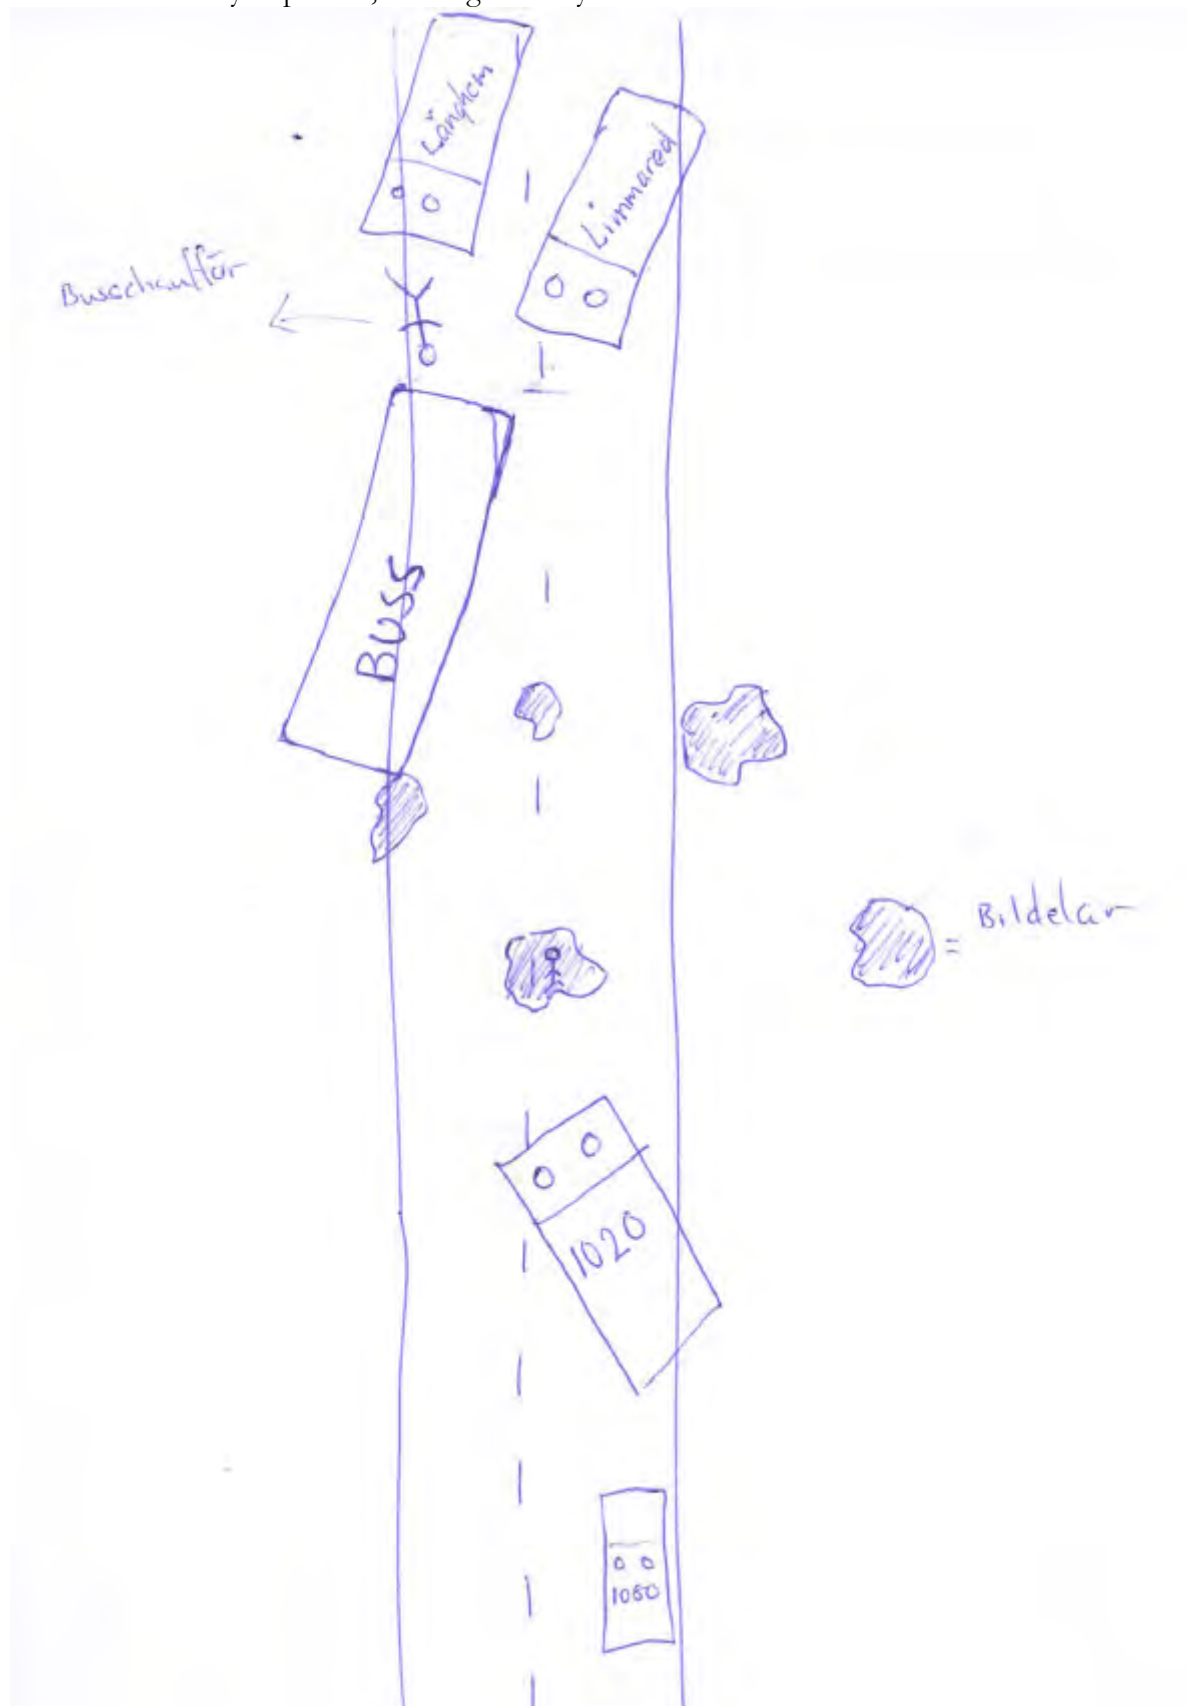
Bilaga I

Olyckan är felpositionerad av SOS så Värnet från Långhem väljer under framkörning inledningsvis fel riktning på RV 27 och får vända. Långhem anländer strax innan RIB-styrkan från Limmared till olycksplatsen (fordonsuppställning se skiss i bilaga 1).

Skiss som visar olycksplatsen, framtagen av styrkeledaren från Borås.
