BRANDUTREDNING

Insatsrapport nr.	-	Larmtid	2013-11-11 kl. 06:58
Objektsnamn	██████	Objektsadress	██████
Olyckstyp	Brand i byggnad	Objektstyp	Villa
Startutrymme/föremål	Frysskåp	Brandorsak	Brand i vitvara
Omfattning	Stor	Personskador	Inga

Utredningen utförd av: David Hultman, Brandutredare

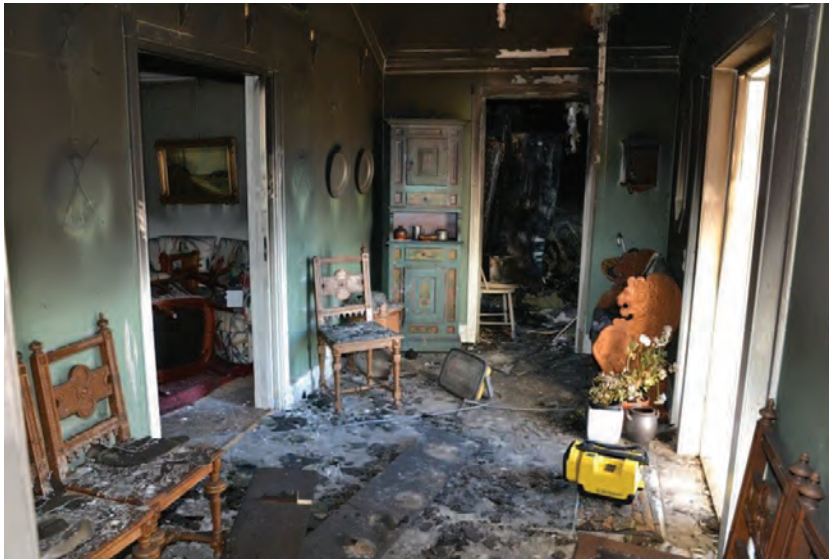
Brandbilden i huset pekar tydligt på att köket är det utrymme som är mest brandskadat (se bilder).

Bild från hall med kök i bakgrund. Sot- och måttliga brandskador syns i bilden.

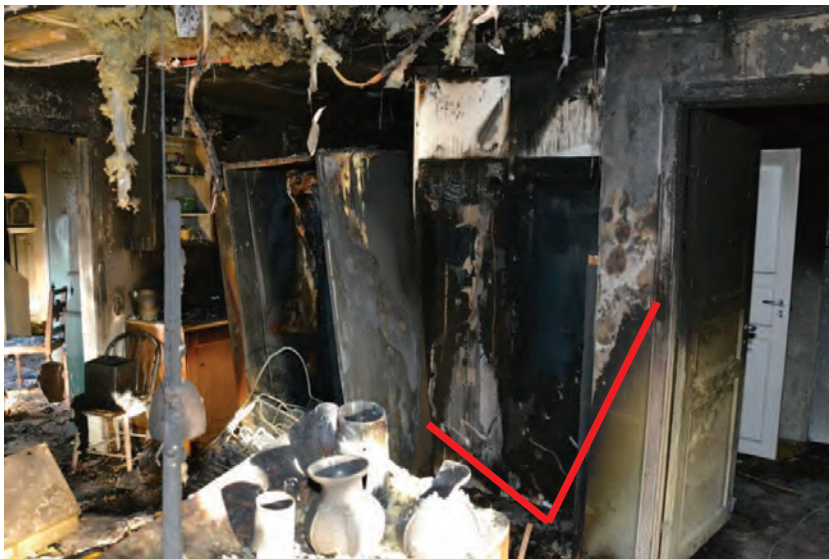
Bild från köket. Ett "brand-v" kan skimtas från den plats där frysen stått.

Väl i köket finns de klart mest belägna brandskadorna i anslutning till den plats där kyl- och frysskåp stått placerade. Bakom kyl/frys finns också tecken på var det brunnit som lägst och där brandskadorna är som störst. Brandskadorna i väggen har formen av ett s.k. "brand-v" som normalt kan indikera den plats där en liten brand vuxit sig större.

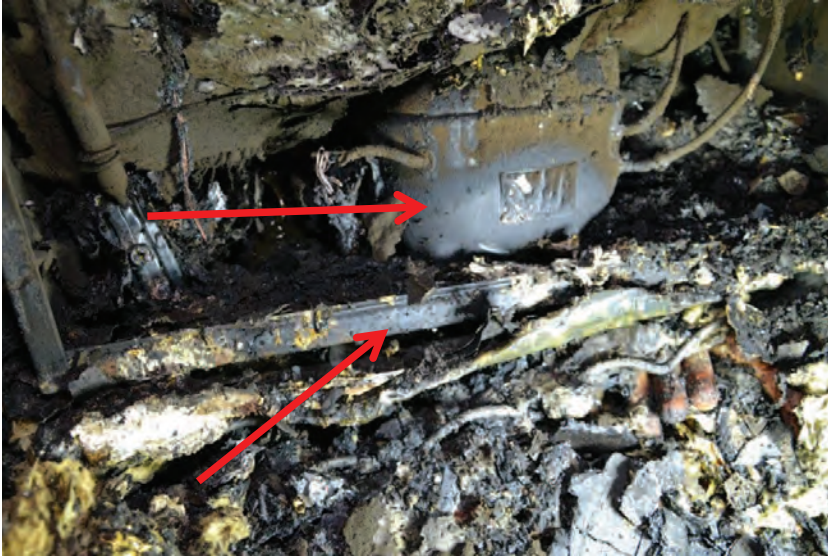
Väl bakom kyl och frys återfinns kraftiga brandskador på vitvarornas komponenter. Brandskadorna mellan kyl och frys skiljer sig också aningen åt (se bilder).

Bild från frysens kompressorenhet. Här syns lågt belägna brandskador.

Med anledning av ovanstående indikerar sakförhållandena på att branden startat i anslutning till frysskåpets kompressorenhet.

Branden har troligen startat på baksidan av kyl- eller frysskåp. Startföremålet ser ut att ha varit frysens kompressor eller något i närheten av denna. Slutsatsen är överrensstämmande med den boendes vittnesuppgifter. Exakt vilken komponent som startat branden är ännu oklart då ingen djupare teknisk undersökning är genomförd. Brandorsaken anses skäligen utredd.

Om branden har startat i en komponent till frysskåpet så är det svårt att förebygga liknande olyckor annat än att återföra erfarenheterna till tillverkaren. Konsekvenserna hade möjligen kunnat begränsas med en tidigare upptäckt av branden följt av ett ingripande med handbrandsläckare.

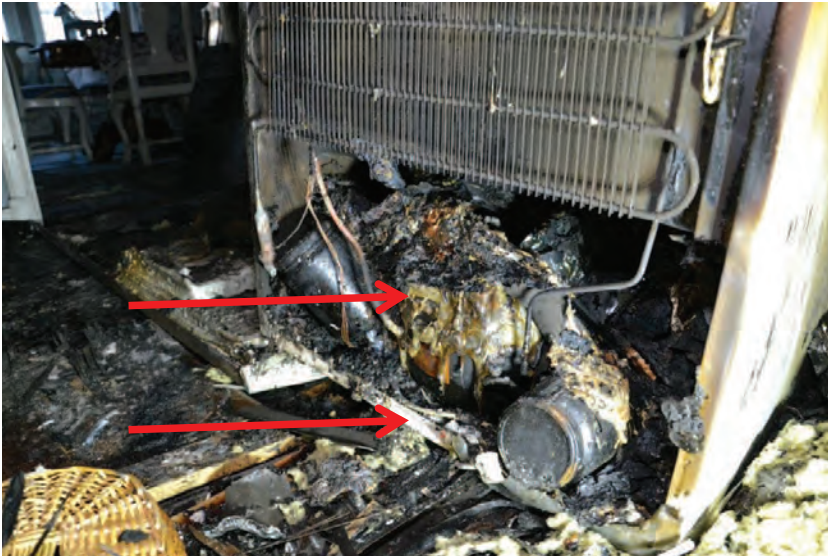
Bild från kylens kompressorenhet. Här syns smältskador av plast (ovanifrån) men en renare underkant än frysen.
