Räddningstjänsten

Datum
2013-01-09
Vår beteckning
540.2013.00012.7486

BRANDUTREDNING

Insatsrapport nr.	2013/00015	Larmtid	2013-01-05 00:39:32
Objektsnamn	Restaurang 92:an	Objektsadress	Kungsgatan 92
Olyckstyp	Brand i byggnad	Objektstyp	Restaurang
Startutrymme/föremål	Kök/matsal	Brandorsak	Okänd
Omfattning	Hög	Personskador	Inga

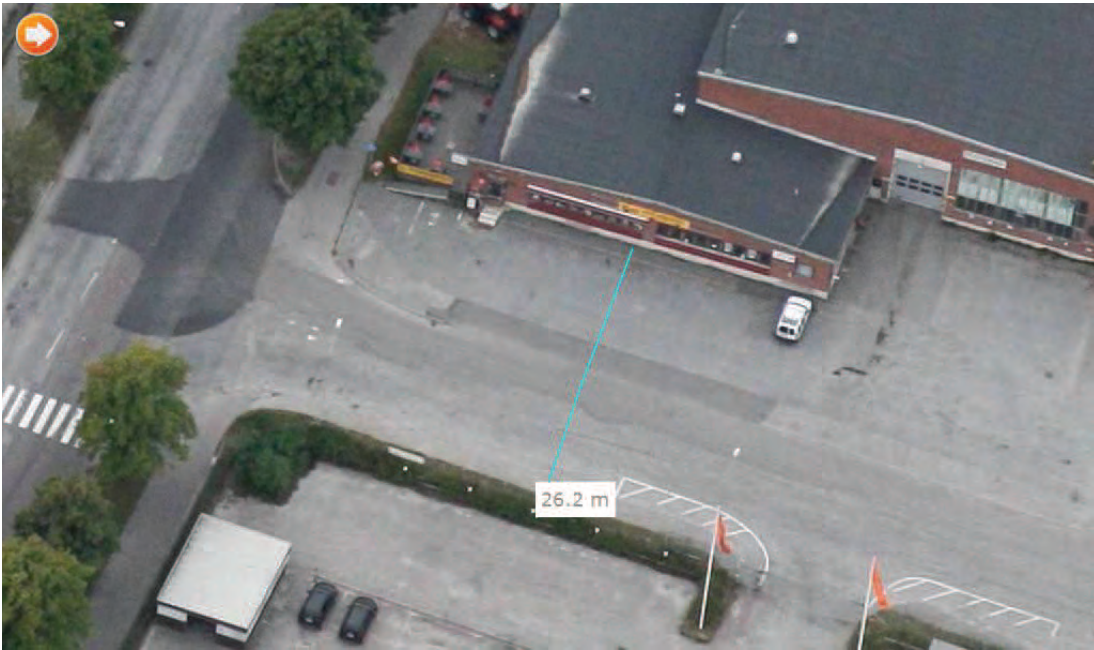
Brandutredningen genomfördes tre dagar efter räddningsinsatsen. Utredningen koncentrerades till kök, restaurang och lagerutrymme. Den kraftiga explosionen medförde att glassplitter och inredning kastades ut långt från byggnaden. Rester påträffades över 25 meter från fasad. Innerväggen mellan restaurang och verkstadslager är också deformerad och förflyttad av tryckvåg eller liknande. Branden är centrerad till restaurangen vilken rimligen kan bedömas som startutrymme. Viss brandspridning (samt omfattande brandgasspridning) har dock skett till mellanlager och verkstadslokal.

Avstånd mellan fasad och glassplitter.

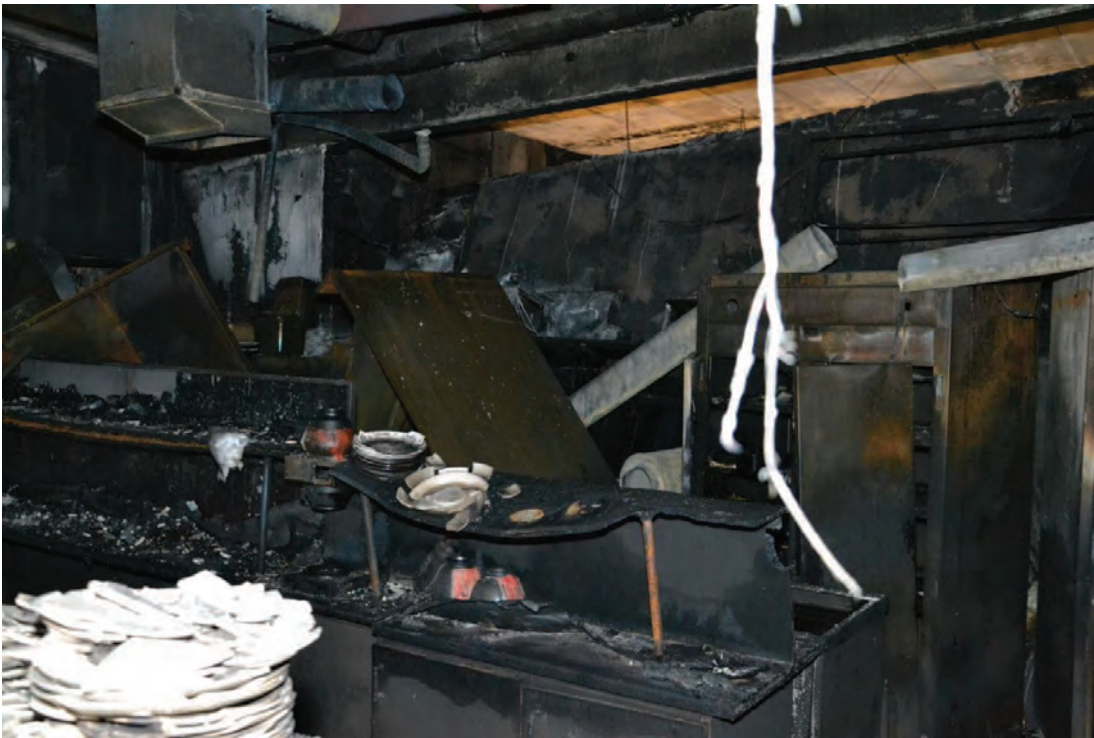
Bild: Deformerad vägg från kök mot lager.

Brand som startar med explosion kan sätta brandavskiljande konstruktion ur spel. Trots en relativt kort framkörning och en inringare som efter midnatt befunnit sig i samma byggnad (tidigt larm) så spred sig branden bortom brandcellen.

Möjliga tekniska åtgärder för att förhindra liknande olyckor är brandlarm, sprinkler och övervakning.

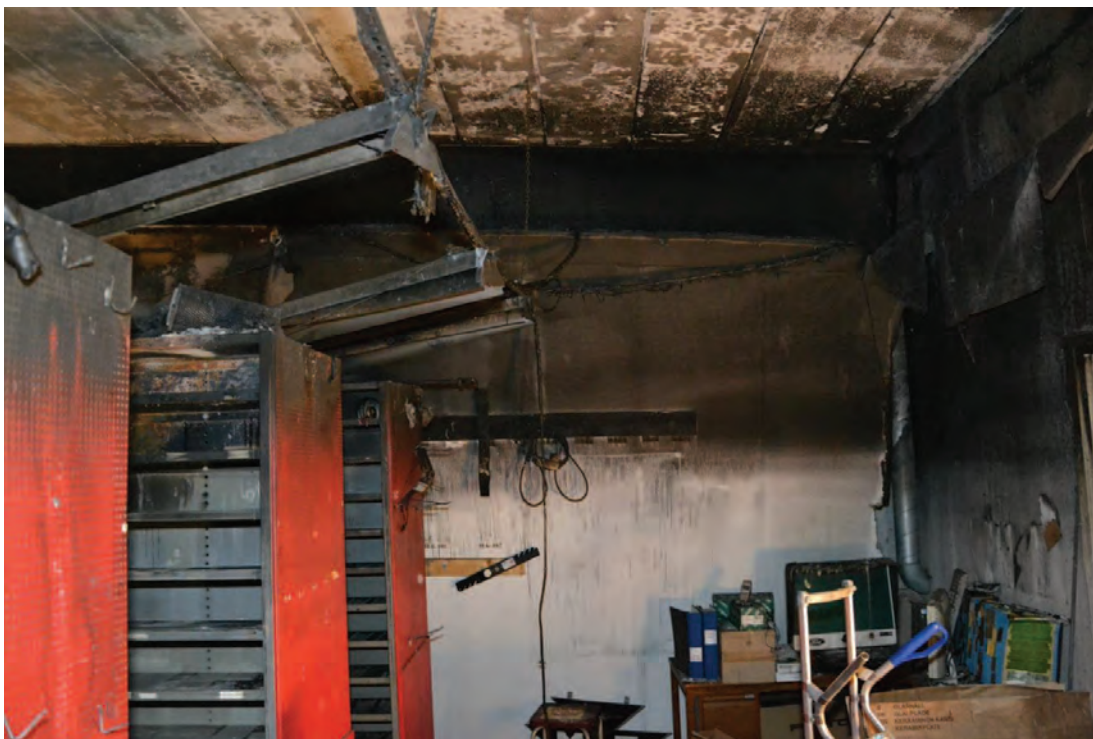
Bild: Deformerad vägg, vy från lagerlokal.
