Eskilstuna  
kommun

## Räddningstjänsten

## BRANDUTREDNING

<b>Insatsrapport nr.</b>	2013/00409	<b>Larmtid</b>	22:10:26
<b>Objektsnamn</b>		<b>Objektsadress</b>	
<b>Olyckstyp</b>	Brand i byggnad	<b>Objektstyp</b>	Flerfamiljshus
<b>Startutrymme/föremål</b>	Förråd	<b>Brandorsak</b>	Okänd
<b>Omfattning</b>	Medel	<b>Personskador</b>	Inga

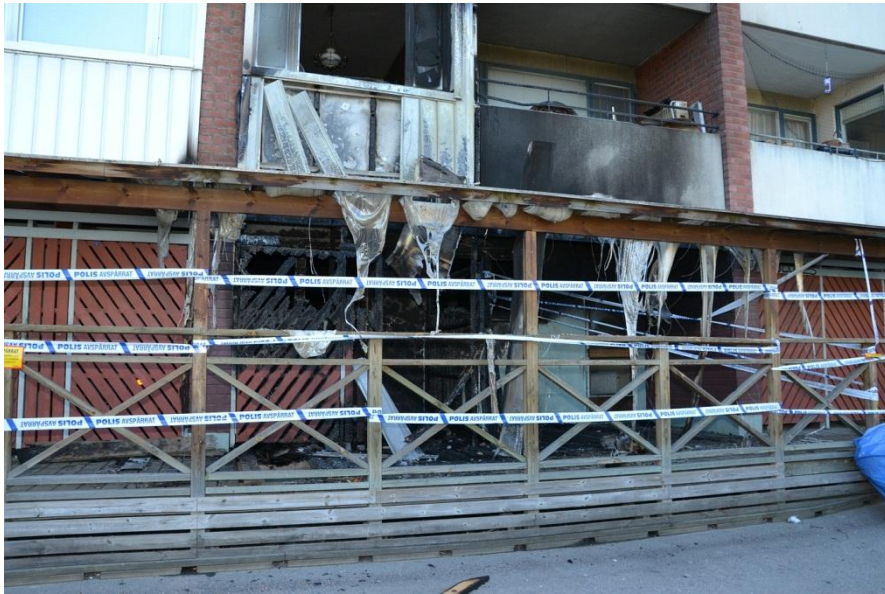
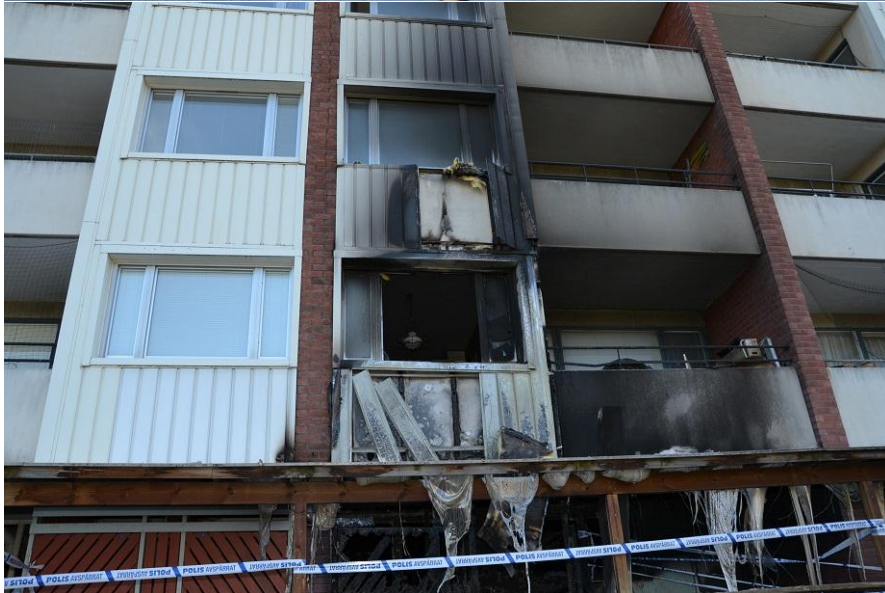
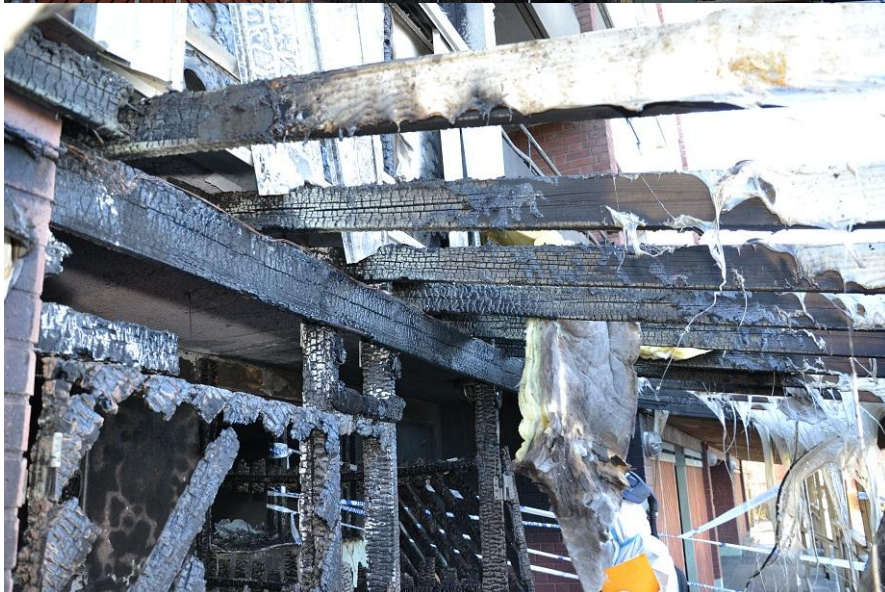
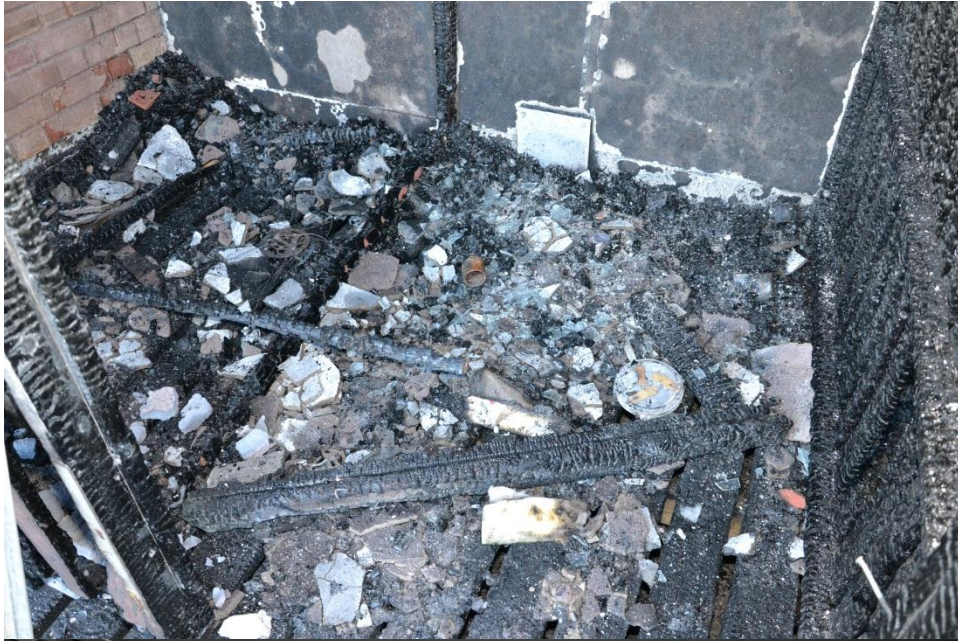
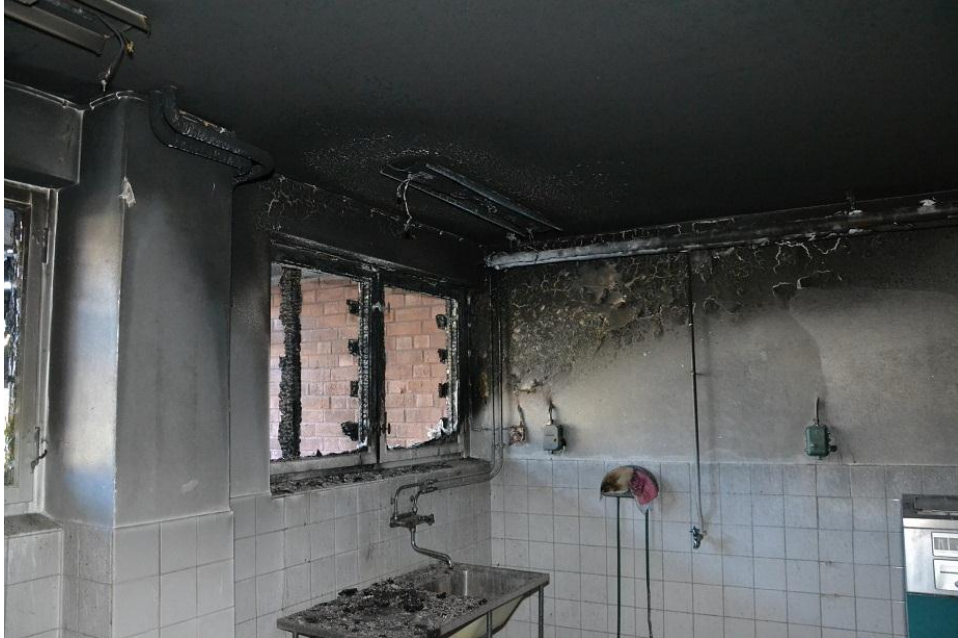
**BILDBILAGA**

Brandutredning utfördes tillsammans med polisens tekniker dagen efter branden. Utredningen koncentrerades till förrådsutrymmet utanför fasaden. Trots brand- och rökspridning i tvättstuga och lägenhet konstaterades att de brandskador som inte var i förråd var att betrakta som sekundära (se bildbilaga).

Beträffande det byggnadstekniska brandskyddet kunde efter samtal med stadsbyggnadsförvaltningen konstateras att de förrådsbyggnaderna, i vilken branden tros ha startat, saknat bygglov vilket gör att konstruktionen ses som ett så kallat svartbygge. Normalt tillåts ingen konstruktion av brännbart material intill

fasad och förråden i det aktuella fallet har gett upphov till en brandspridning som annars inte vore möjlig.

Ägare bör informeras om den bristfälliga konstruktionen och åtgärder bör vidtas.

De resterande förrådsbyggnaderna kommer enligt uppgift från stadsbyggnadsförvaltningen, byggavdelningen att rivas för att förhindra att samma problem med brandspridning uppstår igen. Rivningslov är beviljat.
