Brand i flerbostadshus på [REDACTED] i Sölvesborg, 2013-08-16

Upplysningar om branden

Larmtid:	Fredag 2013-08-16, kl. 23.25
Adress:	[REDACTED], Sölvesborg
Olyckstyp:	Brand i byggnad
Objektstyp:	Flerbostadshus
Startutrymme:	Sovrum
Startföremål:	Papperskorg
Brandorsak:	Rökelse
Insatsrapport nr:	201300601

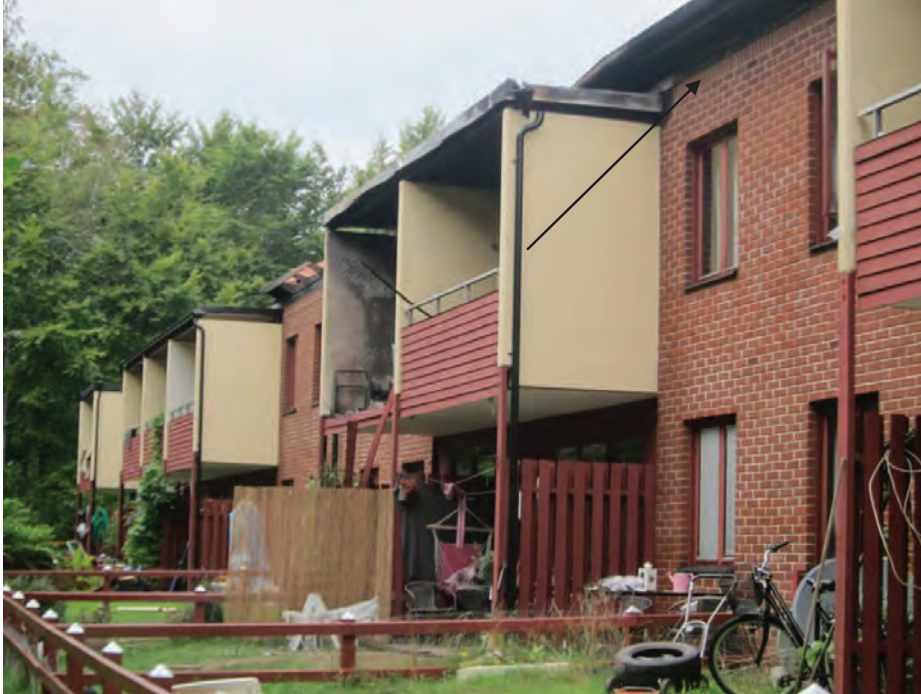
Den troliga orsaken till olyckan är att flickan i familjen använde rökelse som hon la i papperskorgen, trots att den inte var riktigt släckt. Denna värme var tillräcklig för att antända innehållet i papperskorgen. Brand och rök sprider sig vidare till intilliggande vardagsrum (se skiss). Via vardagsrummets öppna dörrar mot balkongen och det krossade sovrumsfönstret når branden takfoten (se bild nr 1 och nr 2). Takfoten är otät så de heta brandgaserna sprider sig upp till vinden som är helt öppen.

Bild 1. Fönster från motsvarande sida av balkongen med takfot (pilen).

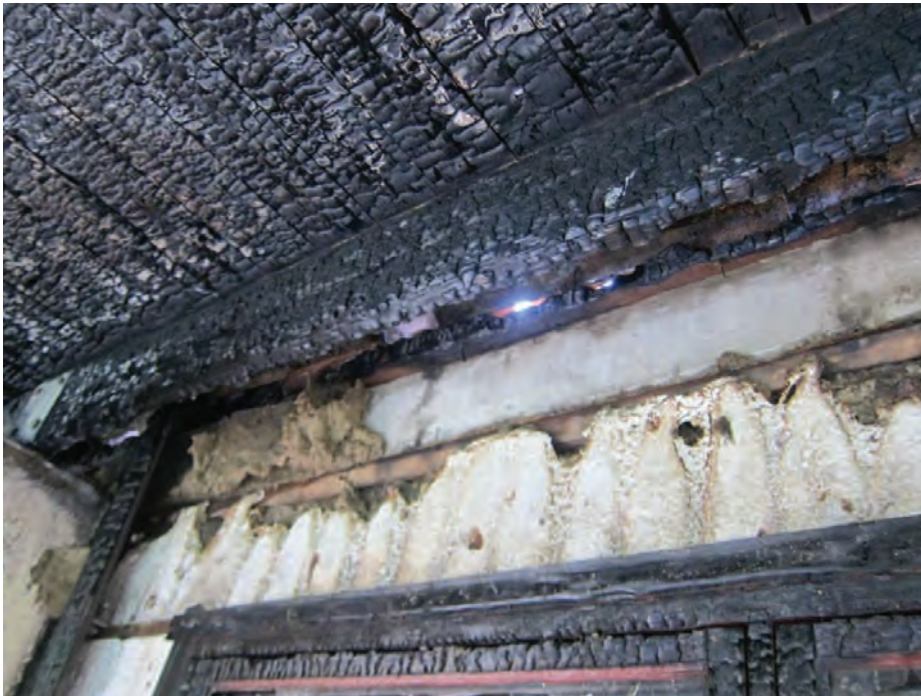
- Fönster i startbrandcellen stod öppna.
- Dörren mellan sovrumsrum och vardagsrum stängs inte efter att branden har upptäckts av mamman.
- Otätheter i takfoten
- Osektionerad vind

Bild 2. Balkongen underifrån, med otätheter upp mot vinden.

- Informationsinsatser till boende i flerbostadshus om utrymningsstrategi bör anordnas.
- Inventering av vindar bör göras och därefter bör sektioneringsbehovet prioriteras och en åtgärdsplan tas fram.
- Rör genomföringar i bjälklag, mellan brandceller, måste vara täta för att funktionen vid brand ska upprätthållas. Detta ska kontrolleras vid nybyggnation enligt kontrollplan. Ibland händer det att nya genomföringar görs i en befintlig byggnad och då bör fastighetsägaren vara noga med att kontrollera att den som utför arbetet också tätar genomföringarna.

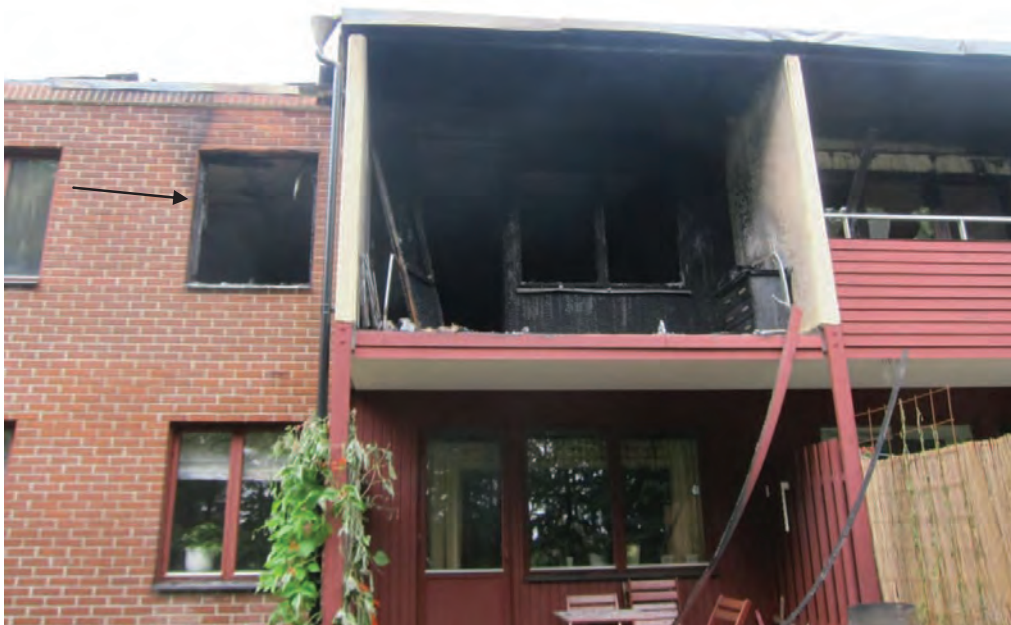
Bild 3. Balkongen från utsidan. Pilen visar startutrymmet.
