# Olycksutredning

Datum  
2014-01-31  
Handläggare  
Larz Eidwall  
Diarienummer  
447/13-309

**Brand i byggnad K [REDACTED] Karlskoga**

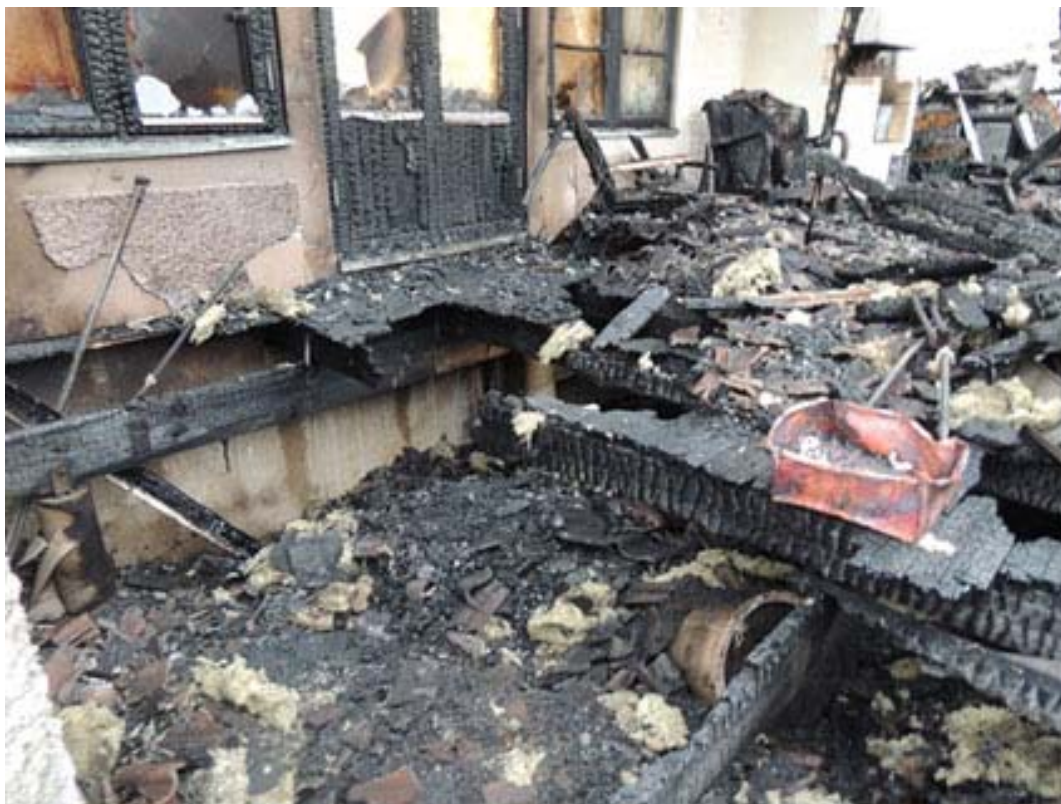
Södra delen av övervåningen mot balkongen kraftigt brandskadad. Vind och tak kraftigt brandskadad. Övriga delar av huset kraftigt rök och vattenskadad.

En möjlig brandorsak var den askhink som fyllts på och ställts ut på altanen någon dag tidigare. Blåsten skulle kunnat få glöd från aska att antända den dynbox som stod i det vänstra hörnet av altanen.

Bild1: Altanen södra sidan om huset

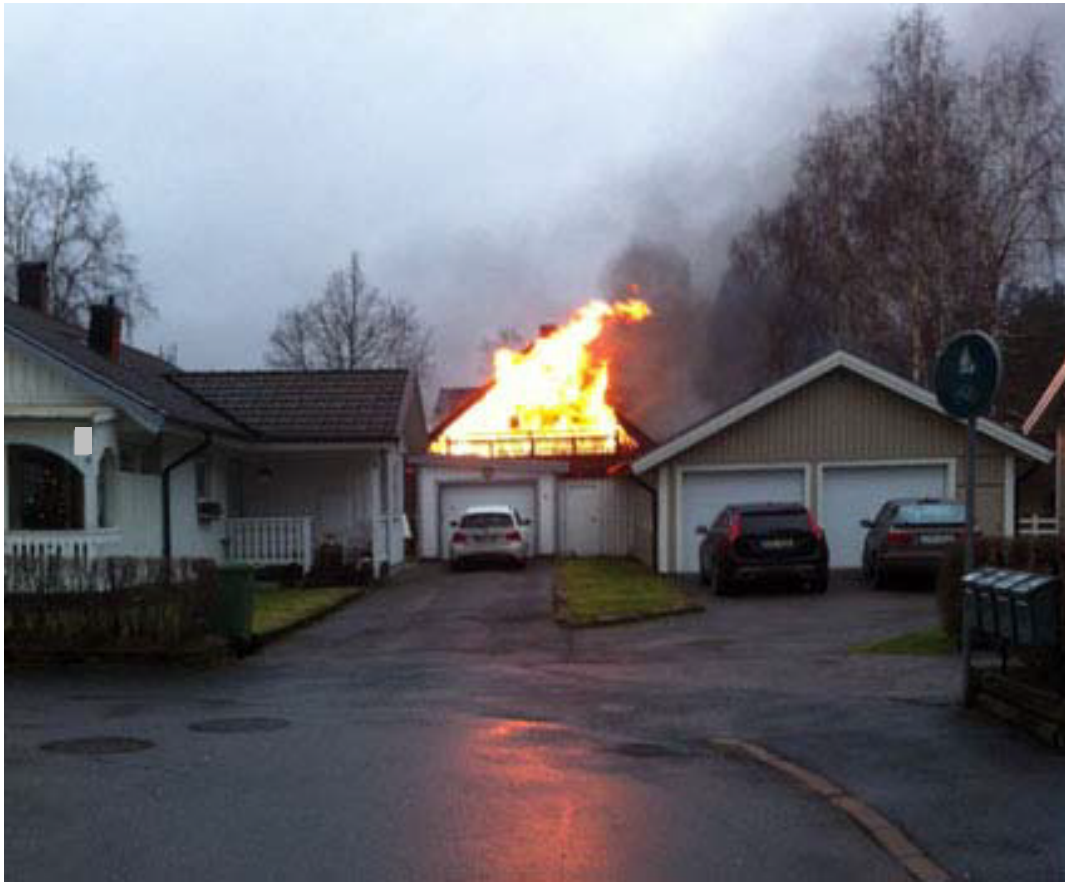
Bild 2 Bild tagen av inringaren från L [REDACTED] precis efter att samtalet med SOS avslutats.
