Olycksutredning

Datum
2014-01-31
Handläggare
Larz Eidwall
Diarienummer
450/13-309

Brand i byggnad [redacted] **4 Karlskoga**

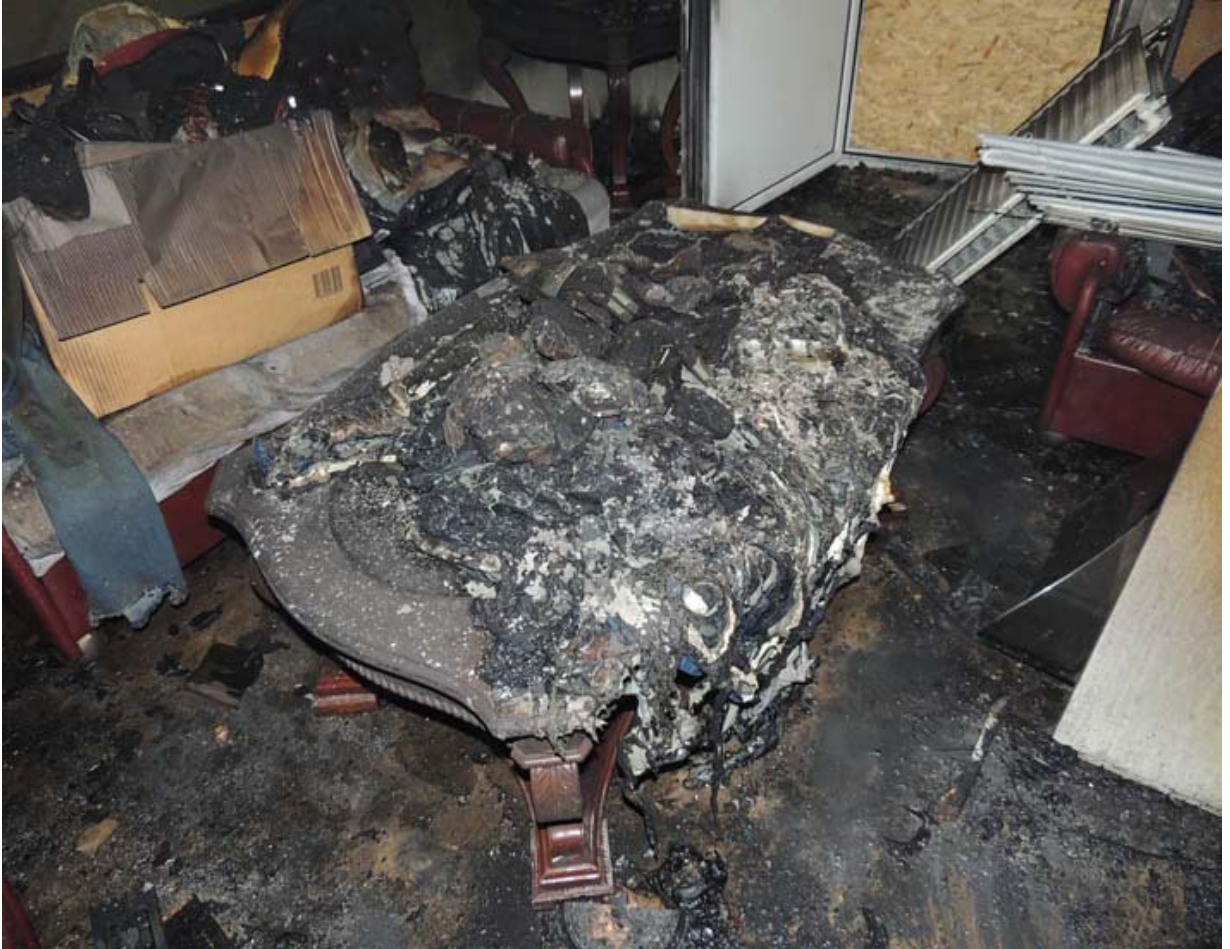
Bild1: Bord i vardagsrum

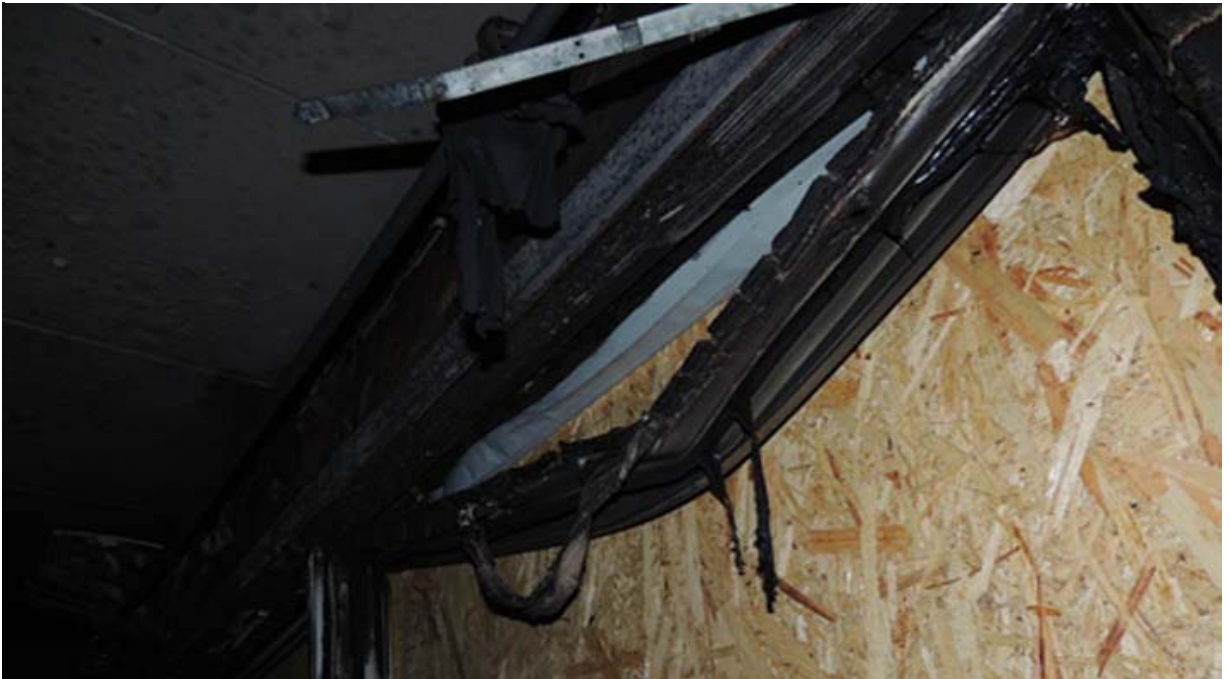
Branden har haft en kraftig start och mycket har brunnit samtidigt. Balkongdörr och balkongfönster har av en brandgasexplosion eller av den häftiga starten blivit delvist uttryckt vilket föranledde den kraftiga rökutvecklingen från balkongen. Det fanns också mycket brännbart material i hall och vardagsrum vilket branden fick ett snabbt fäste i.

Bild 2 Uttryckt karm vid balkong

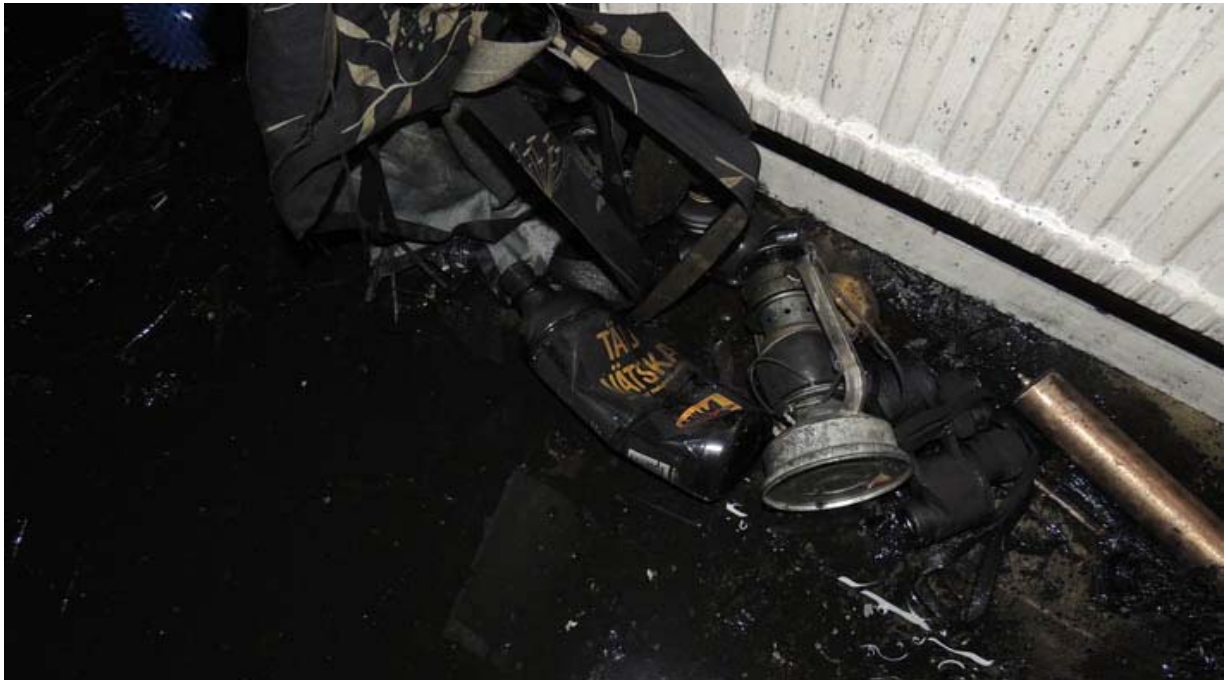
Branden har anlagts med uppsåt med hjälp av tändvätska. Rester efter tändvätska har också påträffats i lägenheten efter branden. Detta har bekräftats av Kriminaltekniker från polisen efter att material från brandplatsen analyserats av Statens kriminaltekniska Laboratorium (SKL).

Bild 3 Tändvätskeflaska upphittad i kök

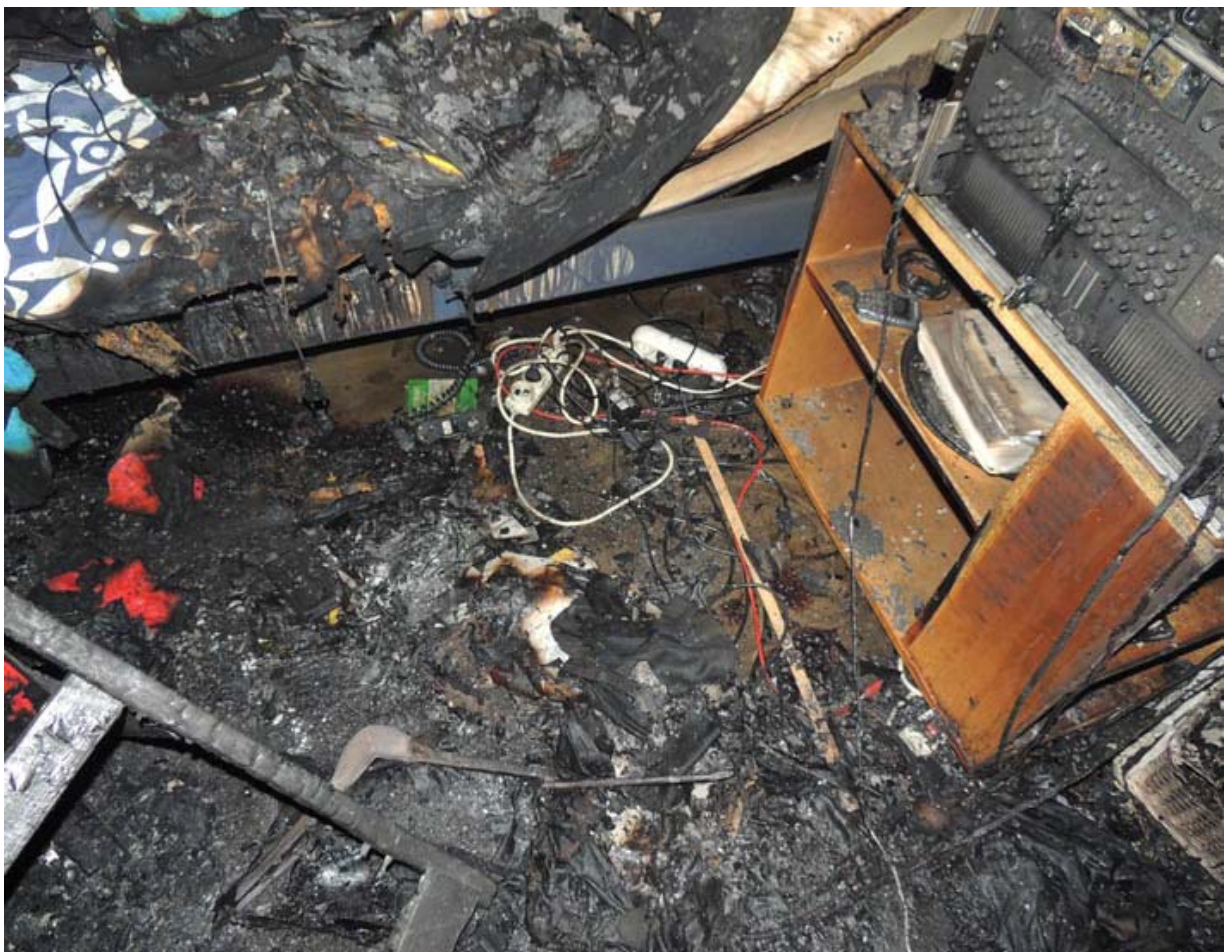
Bild 4 Vardagsrum
