**RÄDDNINGSTJÄNSTEN**  
Smedjebackens kommun

## Insatssammanställning

Adress: Wanbo Herrgård

Typ av olycka: Brand i byggnad / Publik lokal

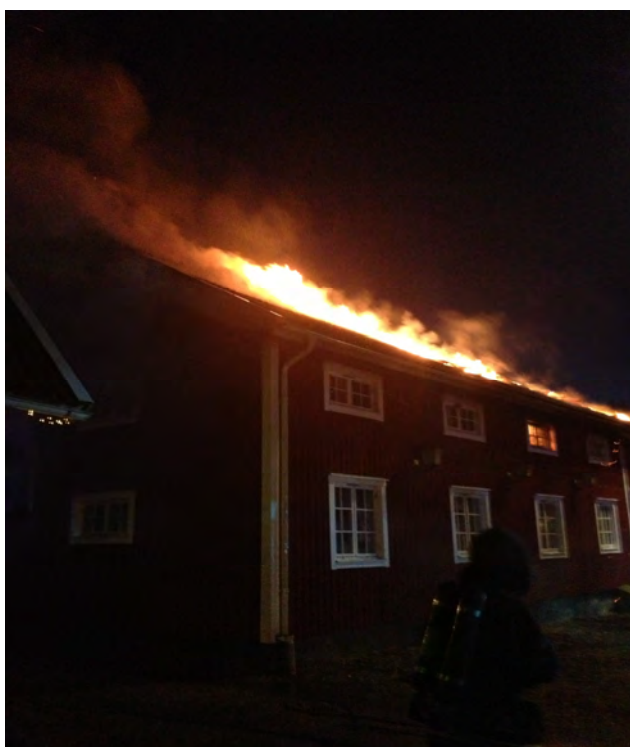
Räddningstjänsten Västerbergsslagen ( Ludvika )  
ansvarade för släckning på byggnadens baksida

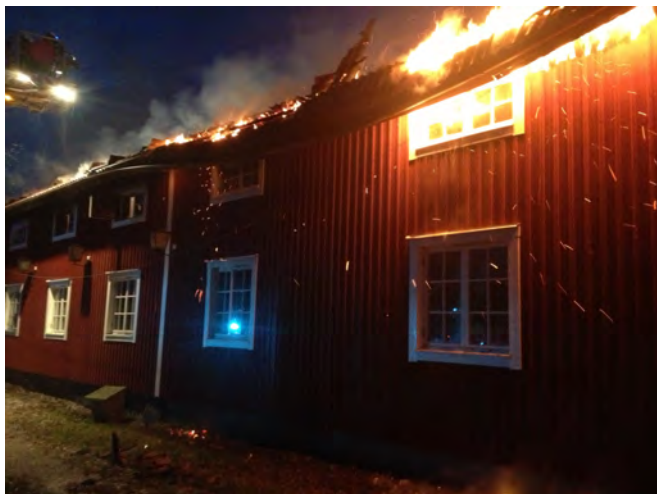
Spridningsrisk till intilliggande byggnader

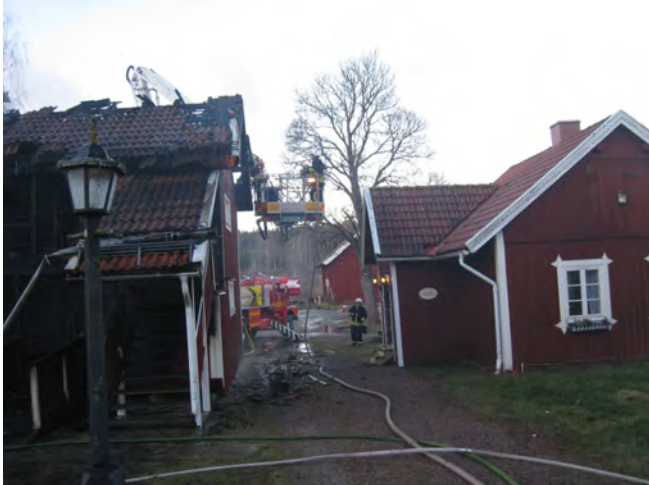
Då branden startade enligt vittnen på utsidan av fastigheten, samt tidpunkt på dygnet så fanns stor risk för människors liv och hälsa. Som tur var så upptäcktes branden av en närboende i rätt tid så att alla boende kunde evakueras innan elden tog fart. Vid upptäckt så brann det på en bänk och intilliggande vägg på övre loftgång. Personen som upptäckte branden tillsammans med en boende letade efter brandsläckare utan att resultat. De såg till så att alla boende kom ut ur rummen.

Byggnadens framsida där branden startade

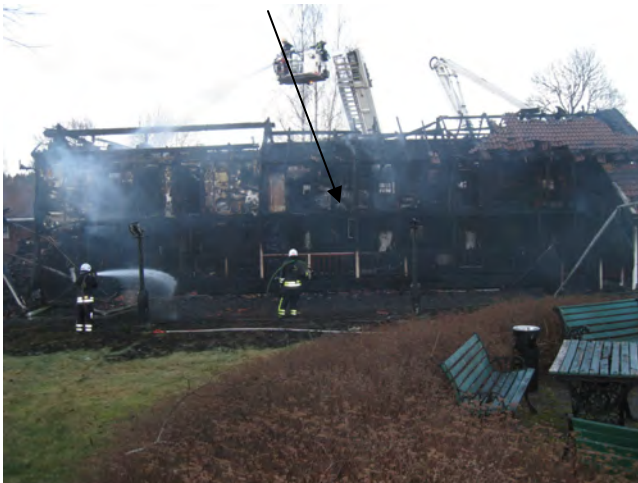
**Brandsläckare**

Samtidigt som den person som upptäckte branden åkte hem för att hämta brandsläckare så ringde man till SOS. När han återkom med brandsläckaren så var branden fullt utvecklad på framsidan av byggnaden. Skåp med brandsläckare fanns både på övre och nedre loftgång. Skåpen var vit eller gråmålade och ej uppmärkta med brandsymbol vilket kan ha medverkat till att de ej upptäcktes.
