# Olycks och händelse- rapport över villabrand

## Olycks och händelse-rapport över villabrand [redacted] Nybro

Händelse: Villabrand Nivå 10

Datum: 2013-12-02

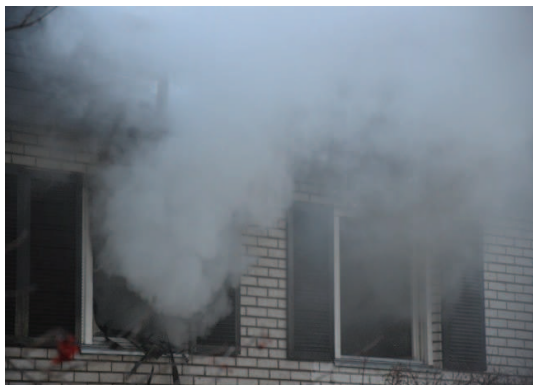
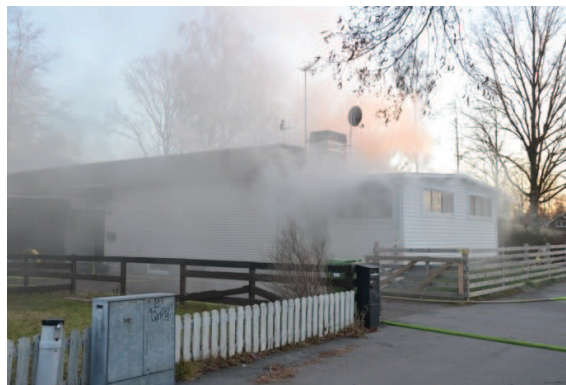
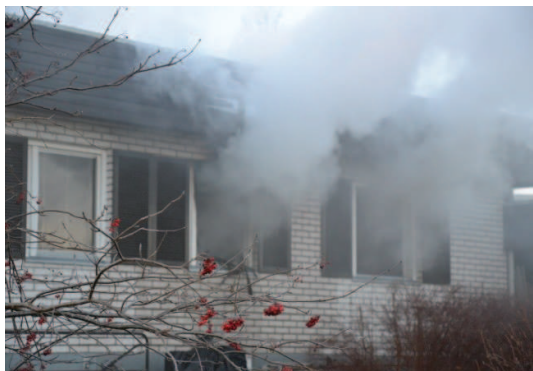
När 268-2010 är framme kl.14.51.34, så ser DG att det är kraftig rökutveckling från baksidan på huset. Mötande person säger att ingen person befinner sig i byggnaden men sannolikt finns en hund därinne.

Enligt polisen var det ett fel på termostaten i kyl/frys.

Köket blev helt utbränt och rök samt sotskador på entreplan, källaren klarade sig bra förutom lite släckvatten som trängde ned.

Eftersläckning vidtogs på vinden eftersom det hade brunnit igenom innertaket, fläkt ventilerade ut vindsutrymmet. Räddningsinsatsen avslutades kl.17.00.32.
