Räddningstjänsten Skåne Nordväst

Olycksutredning.

Larm tid: 14:51:00
Adress: [REDACTED]
Objektstyp: Villa
Startutrymme: Inuti yttervägg
Startföremål: El installation
Orsak, Direkt – Indirekt: Ev. överbelastning alt. Kortslutning. Ev. påverkan av gnagare på elkabel.

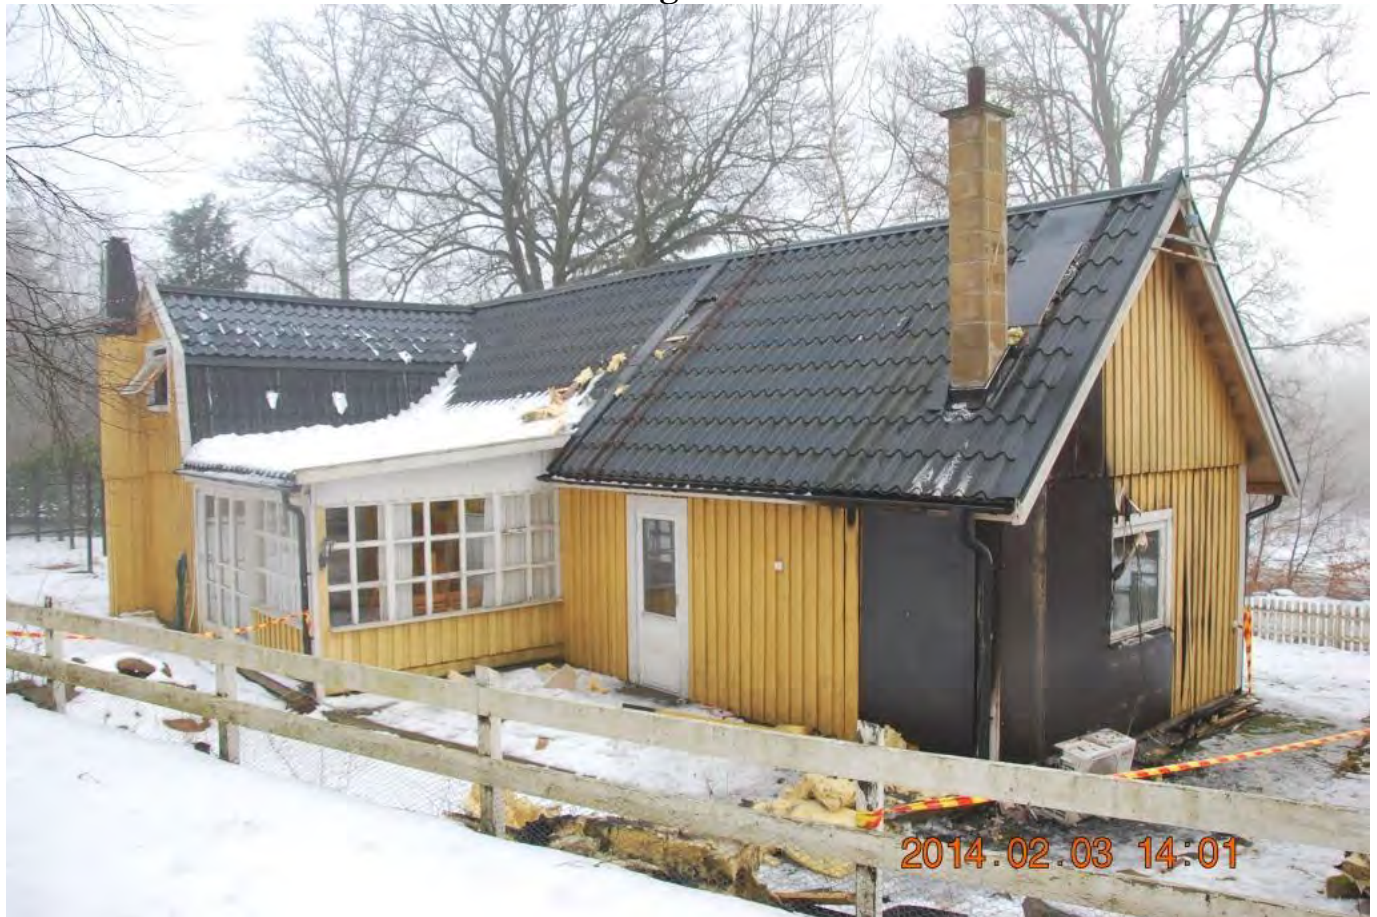
Vid brandplatsundersökningen koncentrerades undersökningen till det område där primärområdet fastställdes, den sydvästra delen av huset i området vid kaminens samt värmepumpens placering. Undersökningen genomfördes i syfte att avskrivna alternativa orsaker till brandens uppkomst samt att kunna klarlägga orsaken till branden.

Primär området inom röd cirkel

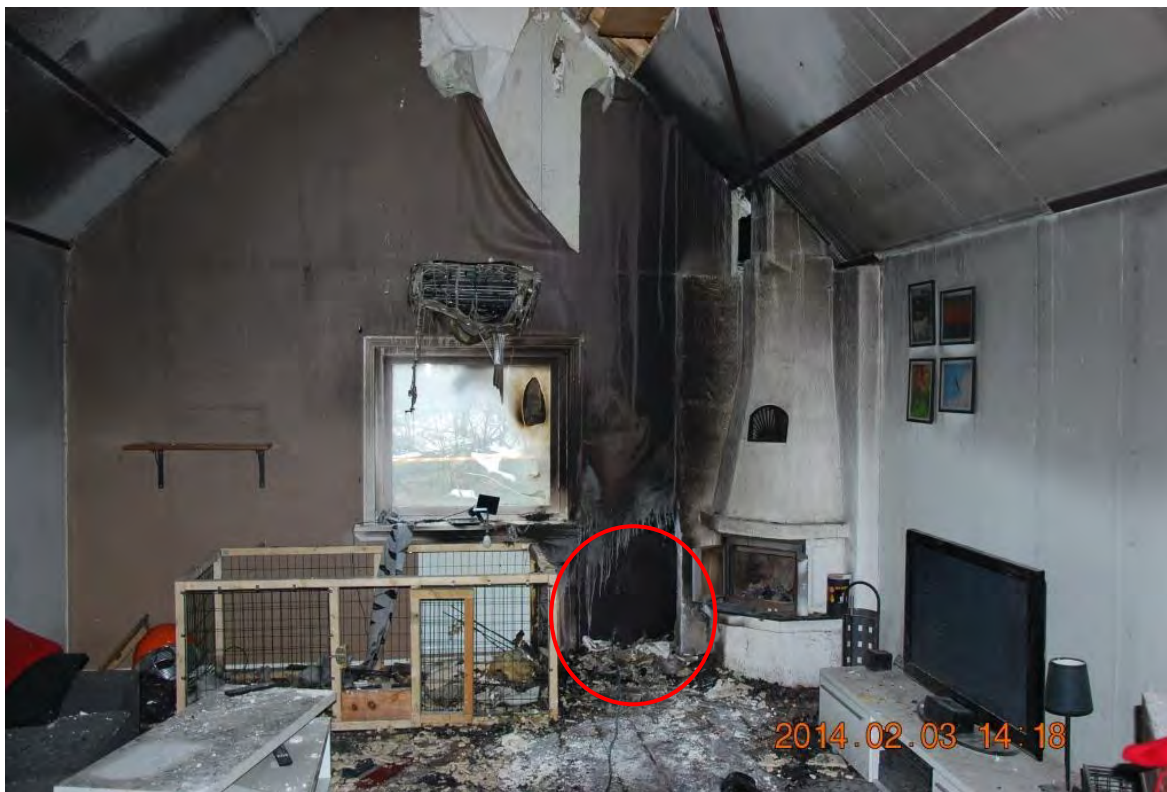
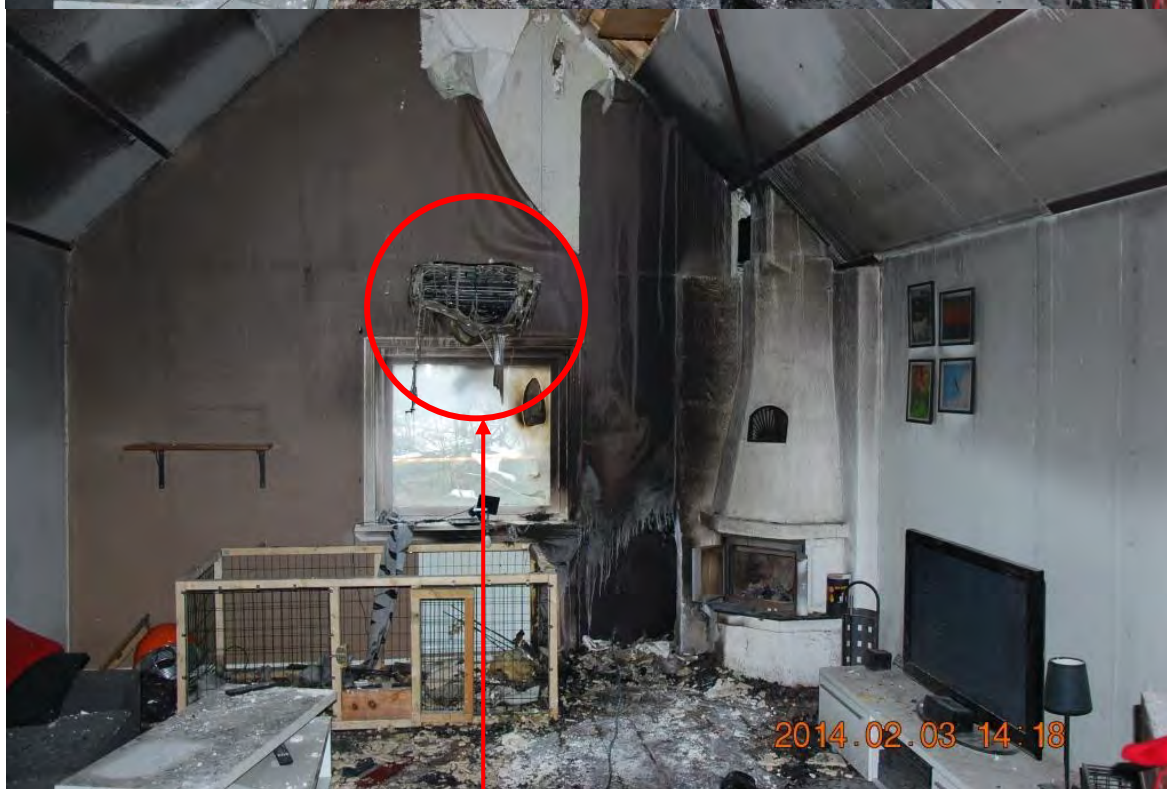
Värmepumpen – Kan avskrivas då det enbart var sekundära skador på ytterdelen samt värmeskador på innerdelen.

Värmepumpens innerdel, sekundära värmeskador.

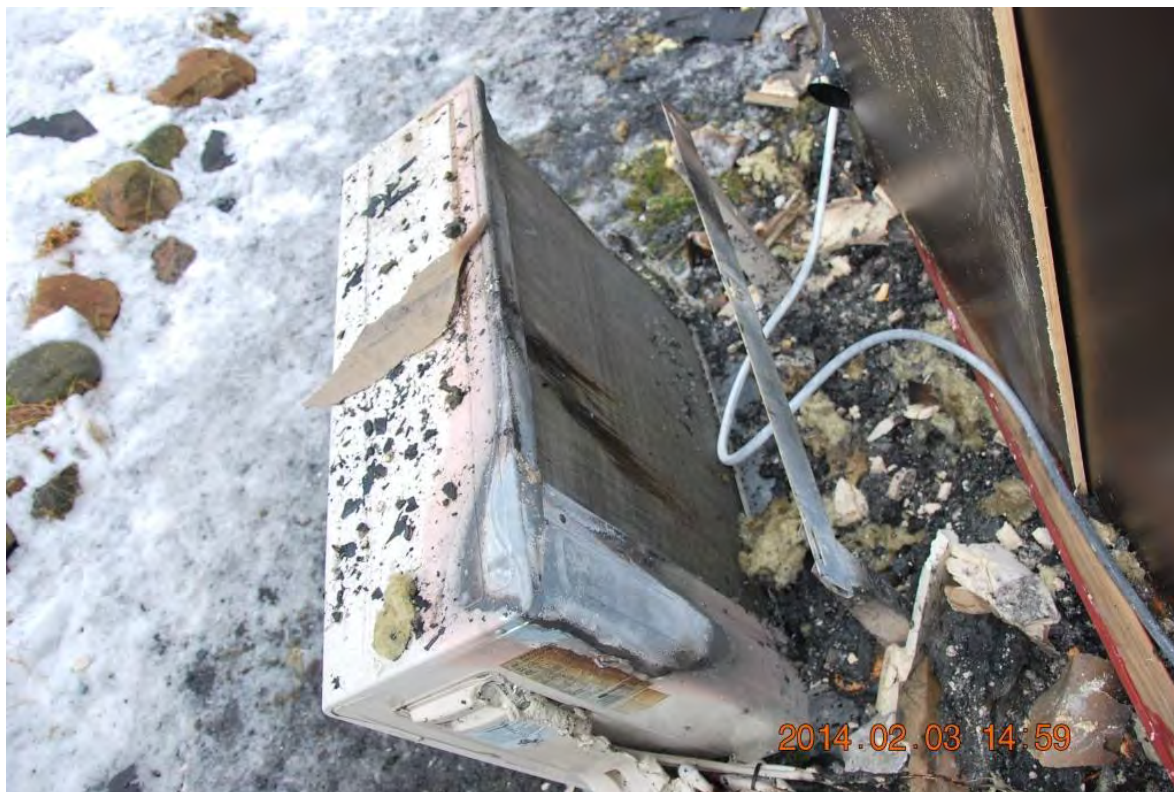
Ytterdelen av värmepumpen även dessa skador är sekundära värmeskador.

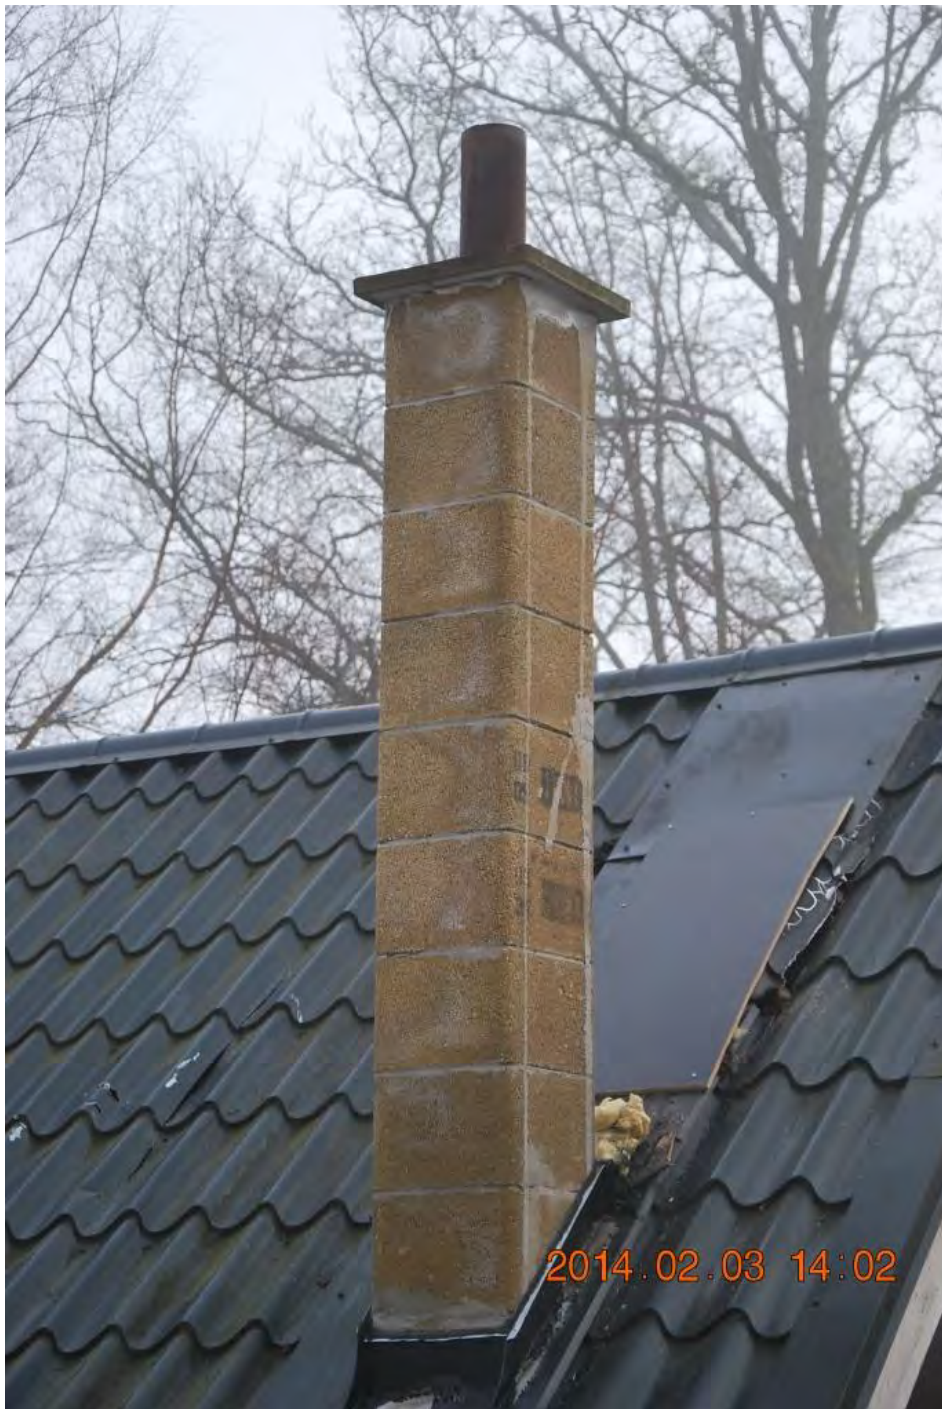
Spisen/gjutjärnskaaminen – Kan avskrivas då hela murningen samt kaminen var intakta. I kaminen var även buffelplåten intakt. Skorstenen består av en keramisk leca skorsten som är isolerad, murningen runt kaminen uppvisade inga noterbara fel.

Skorstenen i keramiska lecablock som är isolerade.

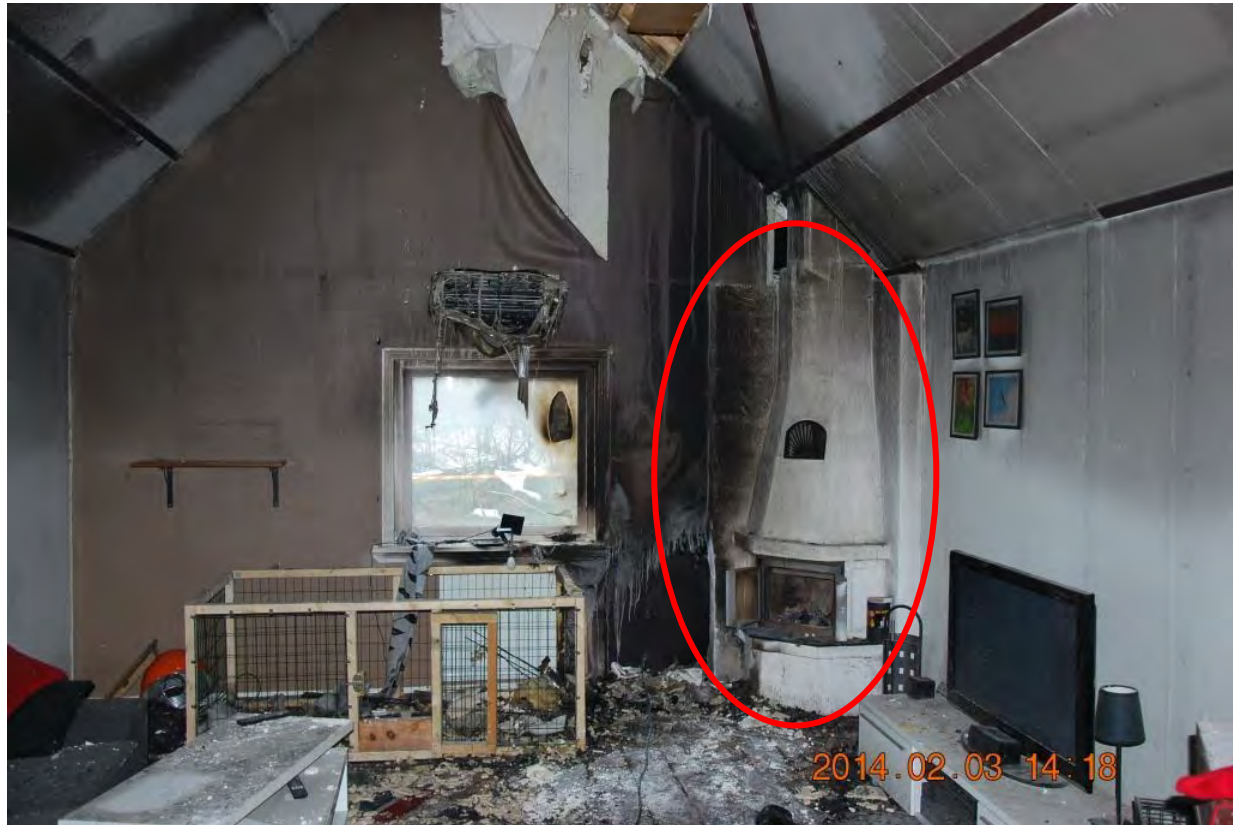
Gjutjärnskaaminen i inmurad spiskonstruktion

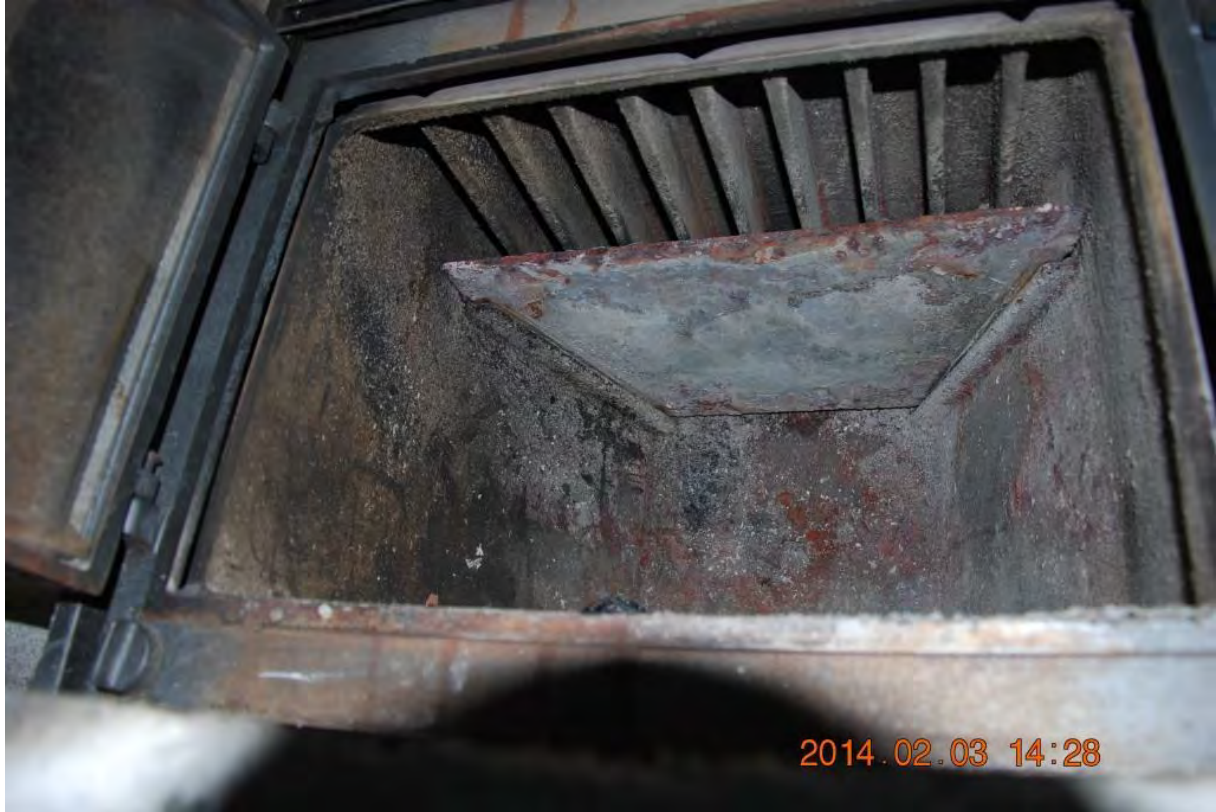
Insida av kaminen med buffelplåt inget anmärkningsvärt.

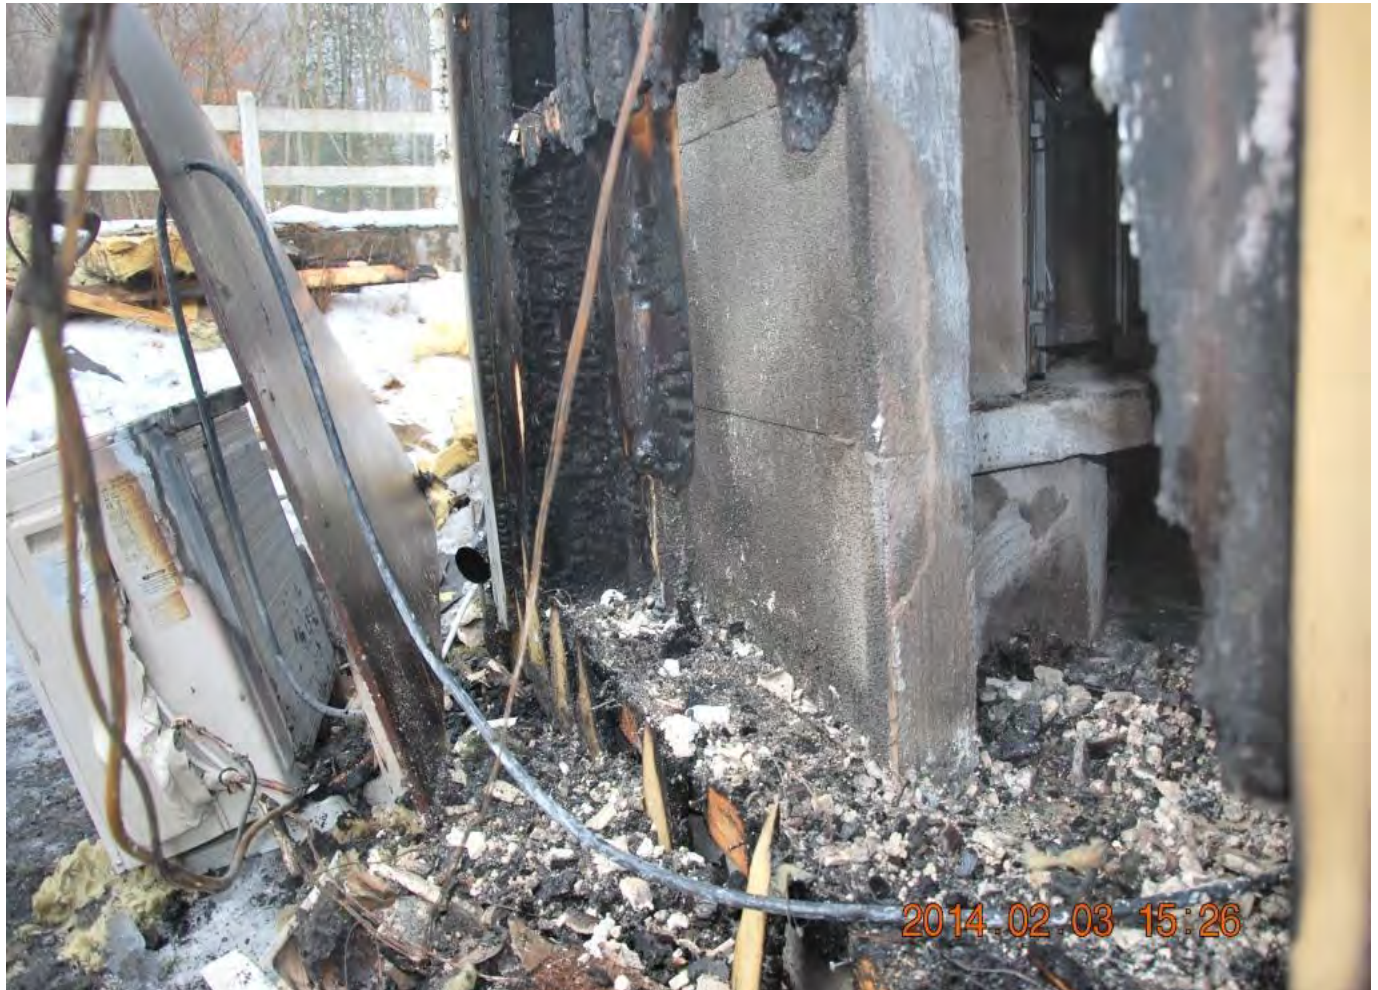
Utsidan/insidan av spisens murverk är helt intakt och ingen antydning till anledning till branden.

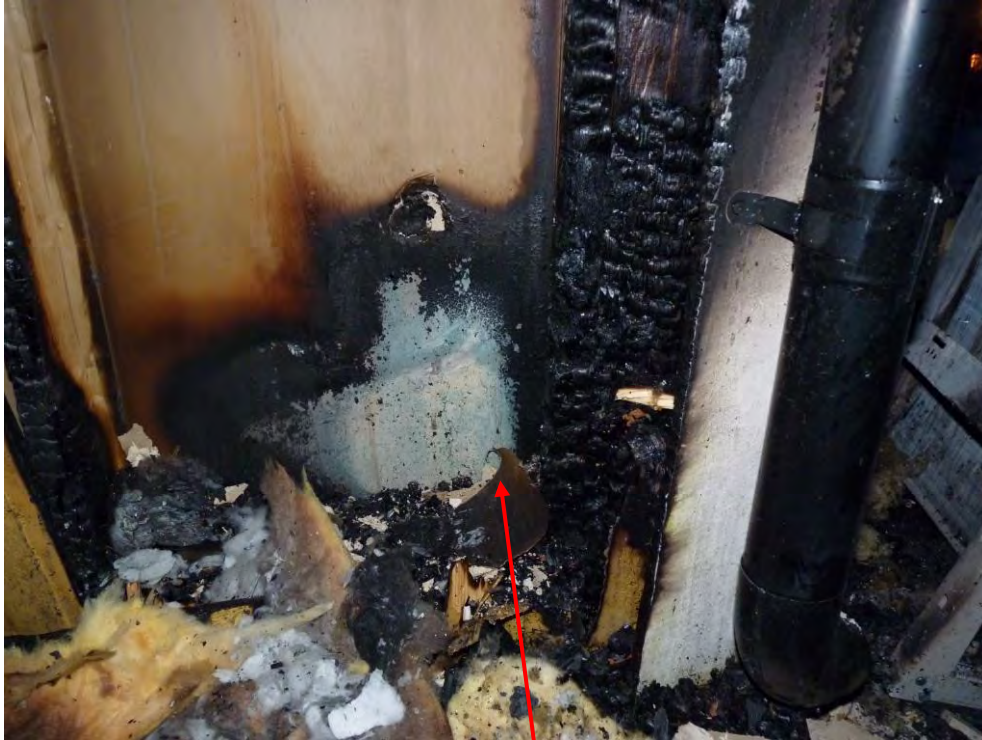
Nordvästra sidan, kraftig värmeutveckling i området vid kabeldragningen gipsplattan tydligt påverkad, se även sid 12.

Samma område direkt efter branden.

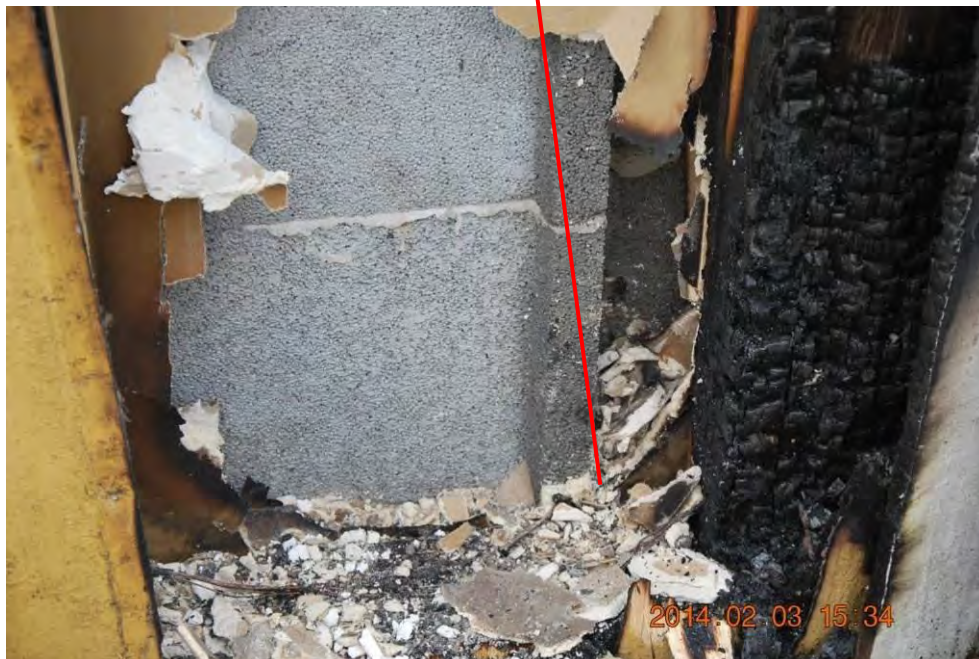
Gipsen borttagen i samma område, visar på att spisen är intakt samt att gipsen inte är påverkad från spisens sida.

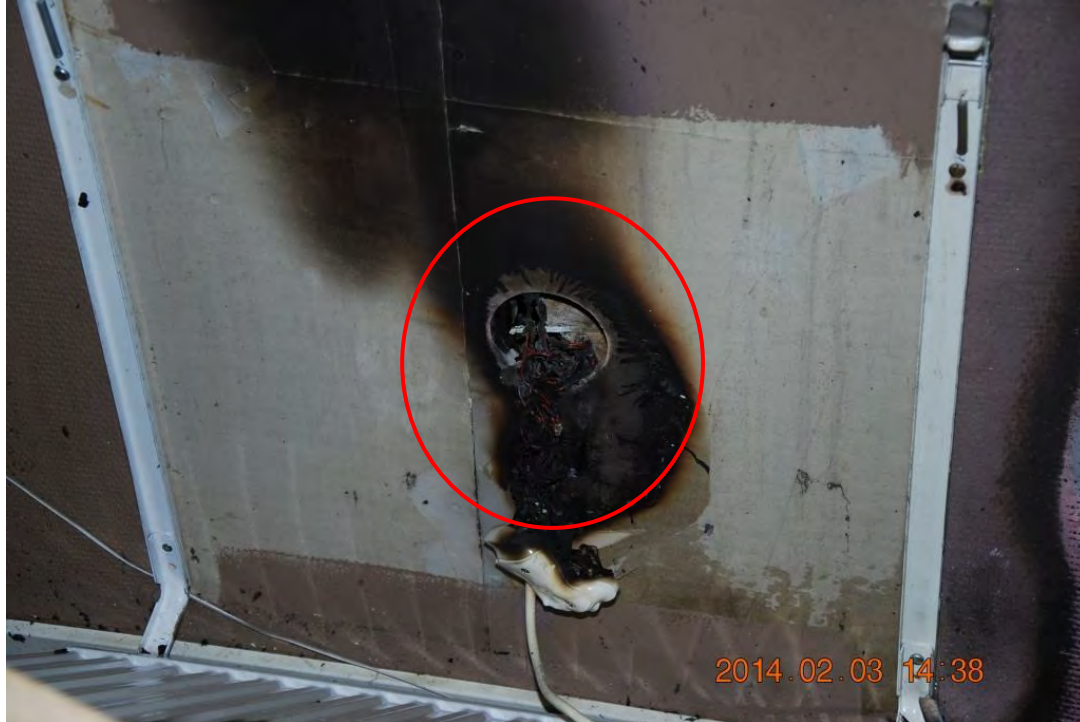
Då väggen frilades kunde en elkabel identifieras och som var fastspikad i träsyllen, kabeln följde även runt gavelnsida. Elkabeln gick upp till ett element som var uppsatt på insidan av den sydvästra kortsidan av huset, därefter fortsatte elkabeln ned igen till syllen och fortsatte till ytterligare ett element. Kabeln låg i någon form av plaströr, oklart om detta är av godkänt märke för kabeldragning i vägg.

Av den låga brandbilden att döma samt brandskadorna i direkt närhet till eldragningen, dras slutsatsen att branden har börjat i direkt anslutning till elkabeln

Orsaken till branden beror på överbelastning av elnätet alternativt kortslutning i samband med att kabeln blivit utsatt för åverkan ex. gnagare.

El element bortlyft, visar på att branden kommer inifrån väggen.

Att låta en elektriker genomföra spänningsprovning av sitt elnät kan ses som en god investering.

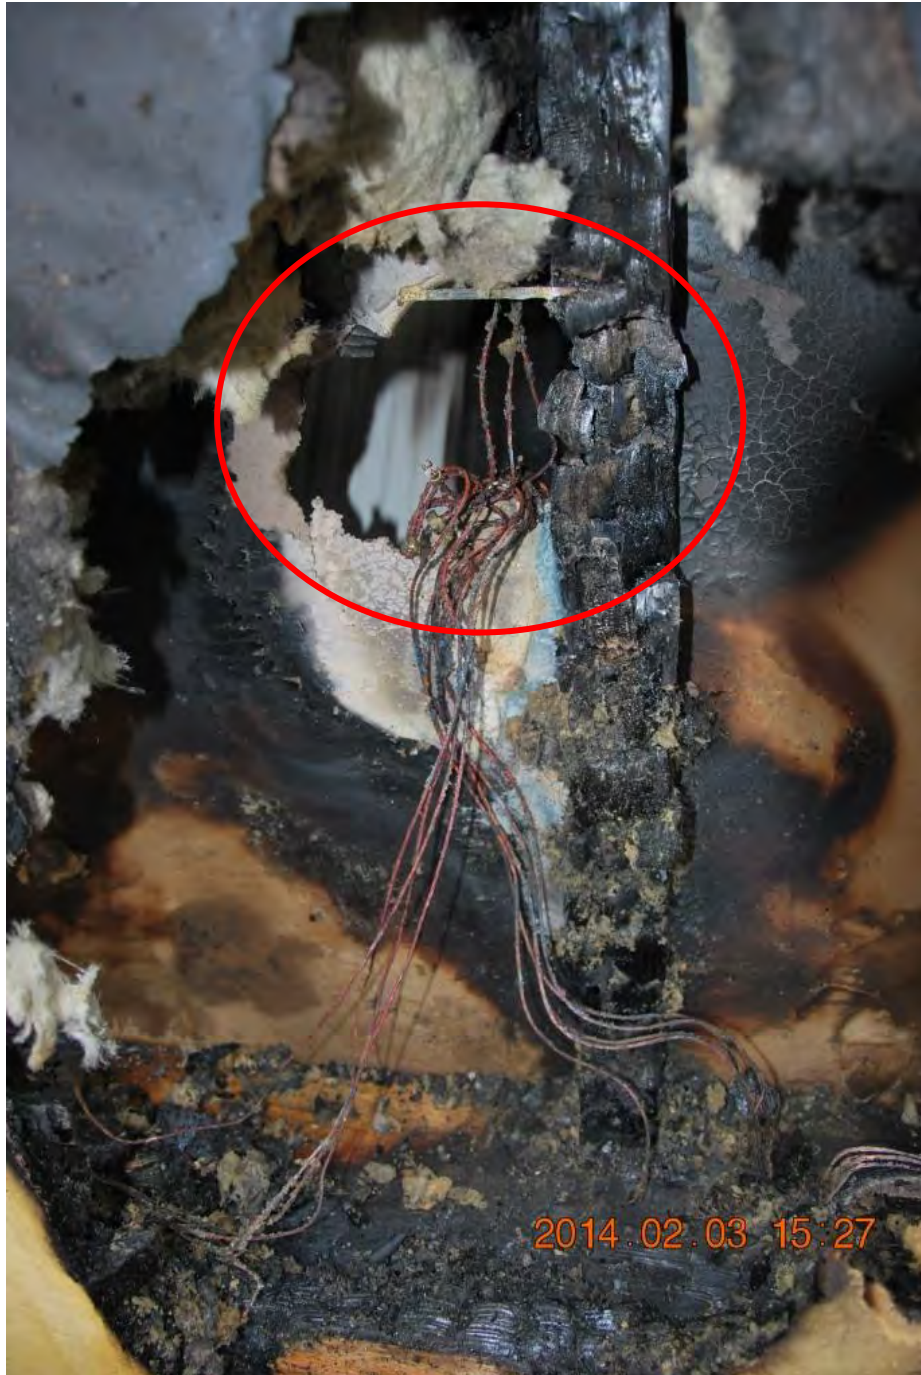
Inifrån väggen ut mot elementet, se föregående bild sid 14.
