OLYCKSUTREDNING - 2

Datum
2013-11-05
Olycksutredare
AH
Diarienummer
20140070

Brand på i cistern på Aarhus Karlshamn.

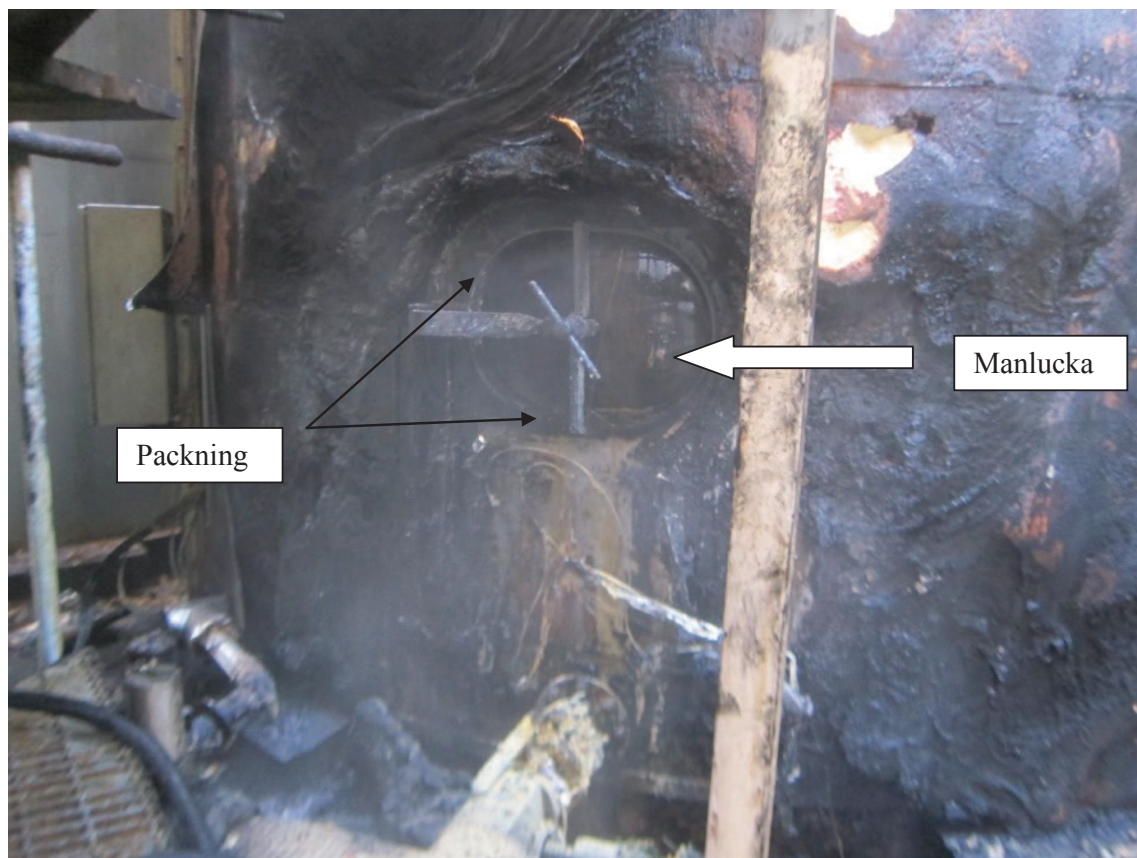
Alla cisterner har en manlucka (se bild nedan) för att den ska kunna kontrolleras och rengöras när cisternen är tom. Runt manluckan sitter en packning som hindrar oljan från att rinna ut. Packningen började läcka på ovansidan av manluckan varvid olja började rinna ut. Oljan som förvaras inne i cisternen är ca 60 grader varm. När denna olja kommer ut, träffar isoleringen på cisternen och får syre så oxiderar den och blir ännu varmare. När isoleringen på cisternen värms upp blir den i sin tur porös och trillar sönder. Värme och rök uppstår. Oljan rinner även ner på rör som är uppvärmda av elkablar med glasullisolering runt. Rören är klädda med plåt. Smutsen på dessa rör blir så varm att den börjar brinna. Personal från AAK som går förbi, ser röken och larmar räddningstjänsten.

När packningen byttes på manluckan fanns inga originalpackningar kvar. En packning gjordes då på plats. Belastningen av värme och tryck innanför manluckan gjorde att packningen gick sönder. Värmen som uppstår när oljan oxiderar med syre gör att sprutisoleringen innanför plåtarna på cisternen värms upp och blir porös. När isoleringen blir porös kommer mer syre i kontakt med oljan och värmestegringen fortsätter med rökutveckling som följd. Oljan sprutar ut från manluckan med en stråle som träffar rör som ligger längs marken. Dessa rör (se bild nedan) är klädda med plåt, isolerade med glasullsisolering och uppvärmda med elkablar. Isoleringen på rören värms upp och börjar glöda. Smutsen på rören som kommer från andra olje spill och läckage värms upp och antänds.

Det svarta runt manlucka är isolering som blivit påverkad av branden. Packningen som gått sönder, sitter runt manluckan.

- De plåtbeklädda rören var väldigt nedsmutsade av andra produkter från spill, dessa rör bör rengöras för att undvika samma uppkomst av brand och rökutveckling som tidigare påvisats.
- En anpassad packning till manluckan ska tas fram och installeras av behörig personal. Kontroll av packningen och manluckan ska göras mellan vissa intervaller. Detta gäller alla cisterner i samma område.
- Flera cisterner står obehövade lite avsidet från där personal brukar uppehålla sig. Branden upptäcktes av personal som gick förbi. För en tidigare indikation av ev. brand bör någon form av branddetektering installeras.

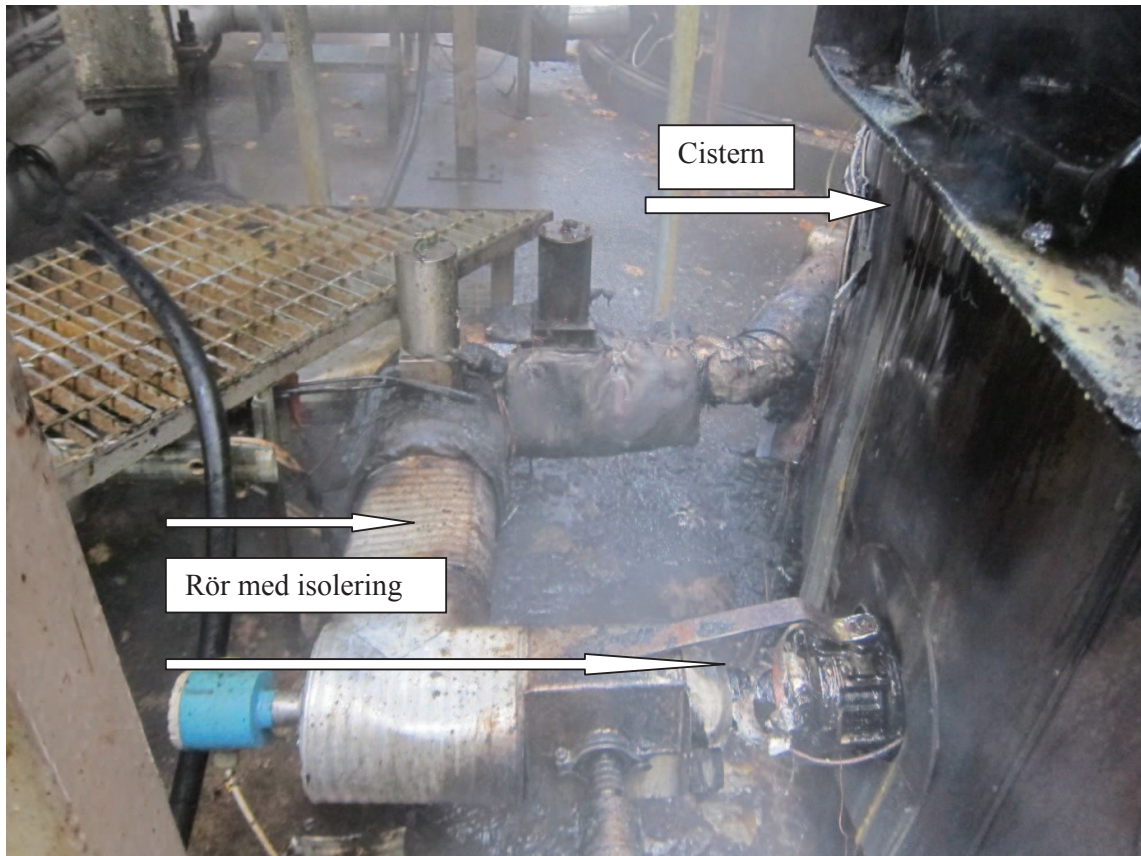
Rören med glasullisolering och smuts som antändes.
