Räddningstjänsten
Västra Blekinge

OLYCKSUTREDNING - 2

Datum
20140207
Olycksutredare
Melissa Millbourn
Diarienummer
20140071

Brand i byggnad - villa, [REDACTED]

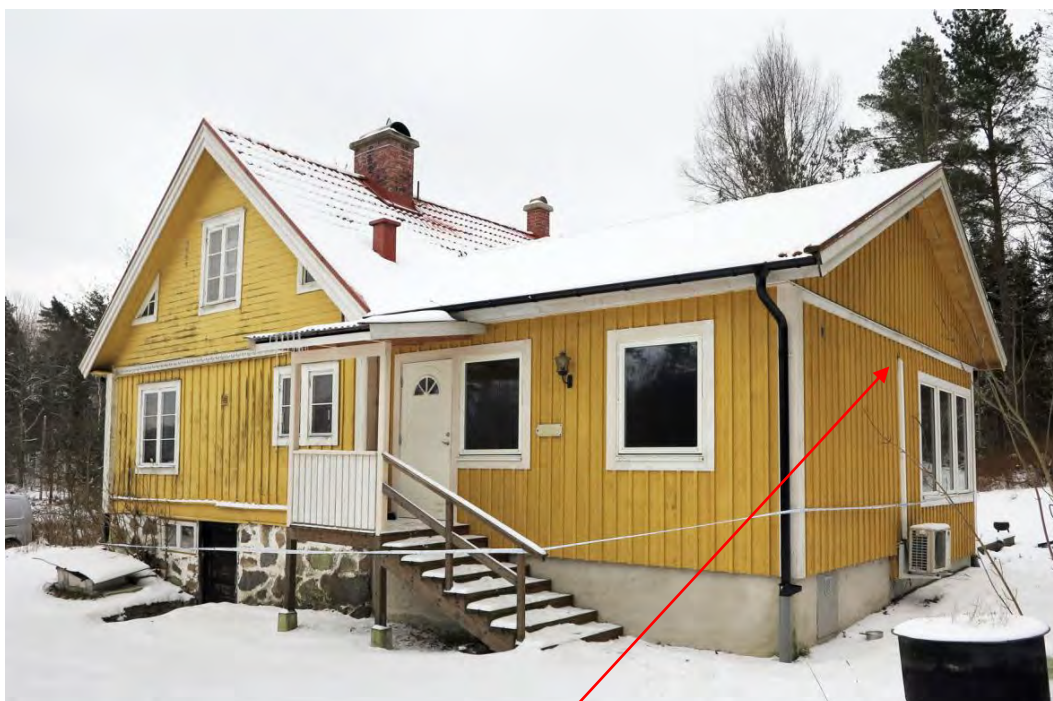
De största brandskadorna anträffades i vardagsrummet i tillbyggnaden. Övriga brandskador i huset bestod av rök- och värmeskador. På väggen på den västra sidan av utbyggnaden satt en luft-luft värmepump monterad. Vid kabelgenomföringen i väggen till värmepumpen anträffades brandskador, i övrigt var inte ytterdelen eller dess kablage brandskadade.

Bild 2. Vardagsrumsdelen. Till höger i bild syns kabelgenomföringen bredvid vardagsrumsfönstren.

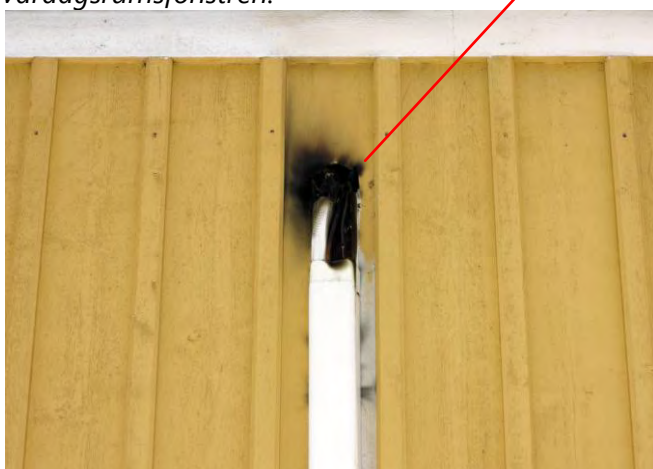
Bild 3. Kabelgenomföring i ytterväggen.

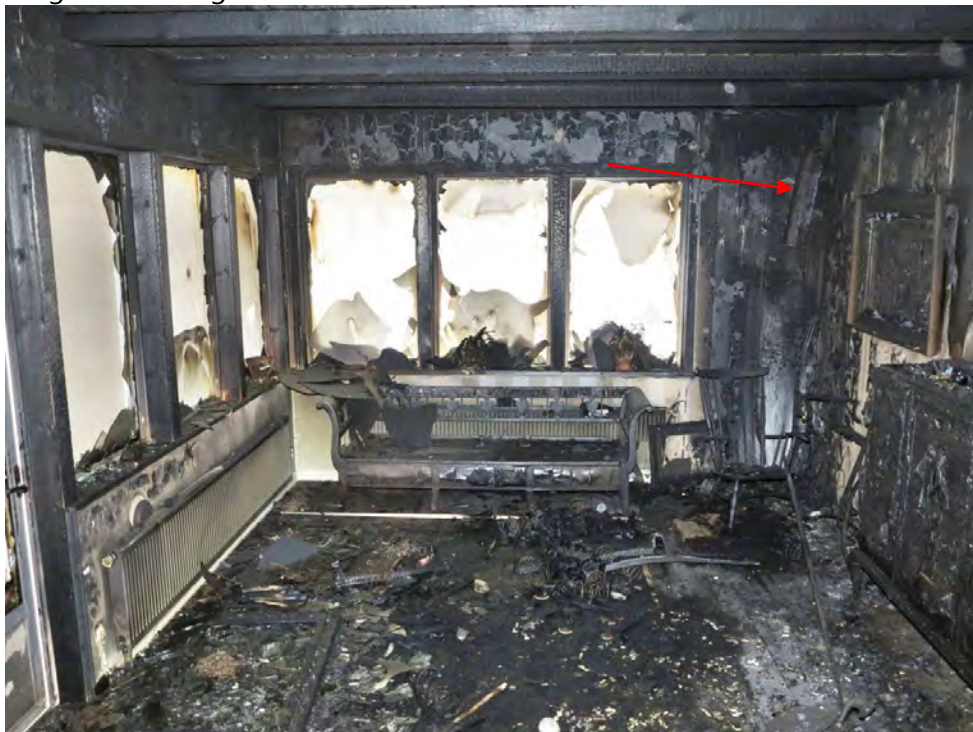
Det var en nivåskillnad på tre trappsteg mellan vardagsrummet i tillbyggnaden och den äldre delen av huset. Inne i vardagsrummet anträffades de största brandskadorna i hörnet i anslutning till innerdelen av värmepumpen. Innerdelen hade delvis lossnat från sitt fäste på väggen och dess ytterhölje hade smält ned på golvet. Innerdelen var inkopplad i ett eluttag vid golvet till höger om fönstret.

Bild 4. Vardagsrummet i tillbyggnaden, innerdelen till värmepumpen markerad.

Någon noggrannare undersökning av luft-luft värmepumpen gjordes inte, eftersom ingen definitiv primärbrandplats kunde fastställas. Det är möjligt att överhettning i värmepumpen

har orsakat branden pga. omslag i väderleken (väldigt kallt vid brandtillfället) i kombination med damm kring kretskort eller motor. En annan möjlig orsak till brand i värmepumpen kan vara felaktig installation.

Även om det inte går att fastställa att branden har börjat i värmepumpen, ges följande generella åtgärdsförslag avseende värmepumpar:

- Installera aldrig värmepumpen själv. Det finns krav att detta ska göras av certifierad installatör (kyltekniker).
- Brandsäkerheten hos en värmepump beror till stor del på vilket märke som väljs. En värmepump av känt kvalitetsmärke är oftast säkrare.
- Rengör värmepumpen kontinuerligt. Genom att rengöra värmepumpen från damm, minskar du risken för brand markant.
- Med jämna mellanrum bör en servicetekniker kontrollera värmepumpen. Serviceteknikern kan rengöra värmepumpen mer på djupet och har bättre koll på vad som behöver göras och vilka områden i värmepumpen som är extra känsliga.

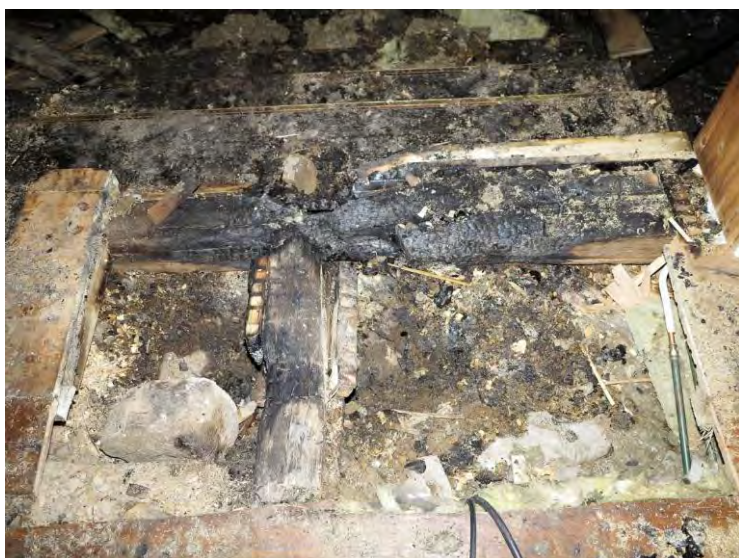
På den plats där ovanstående bild är tagen är platsen där det brann i golvet. Under golvet finns den gamla stengrunden som är ca 50 cm tjock. Två av golvreglarna, som fanns över stengrunden, var rejält brandskadade. Inga elkablar anträffades vid reglarna förutom de två som gick ned i källaren och var anslutna till värmefläcktar i huset. Dessa fläcktar hade ställts dit efter branden. Mellan den tvärsgående golvregeln och trappan anträffades ett skikt med frigolit som delvis brandskadats.

Bild 5. Brandskadade golvreglar i ovankant av trappan.

Branden har börjat i vardagsrummet. Den har aldrig spridit sig ifrån startutrymmet men brandgaser har spridit sig i hela huset. Det är mycket troligt att branden har pågått under en längre tid innan den upptäcktes av husvakten. Denna slutsats dras mot bakgrund av att branden var kraftigt ventilationskontrollerad när Räddningstjänsten anlände till platsen samt att skadorna på träreglarna under golvet var djupa (ca 65-60 mm). Brandskadorna på reglarna tyder på att branden har pågått under minst 1 h.

Det går dock inte att utesluta att branden har startat i golvet där de två golvreglarna var kraftigt brandskadade. I detta område har dock ingen möjlig brandstiftare hittats. De två möjliga primärbrandplatserna befinner sig ca 5 meter från varandra och det är svårt att förklara hur branden har spridit sig från den ena till den andra möjliga primärbrandplatsen.

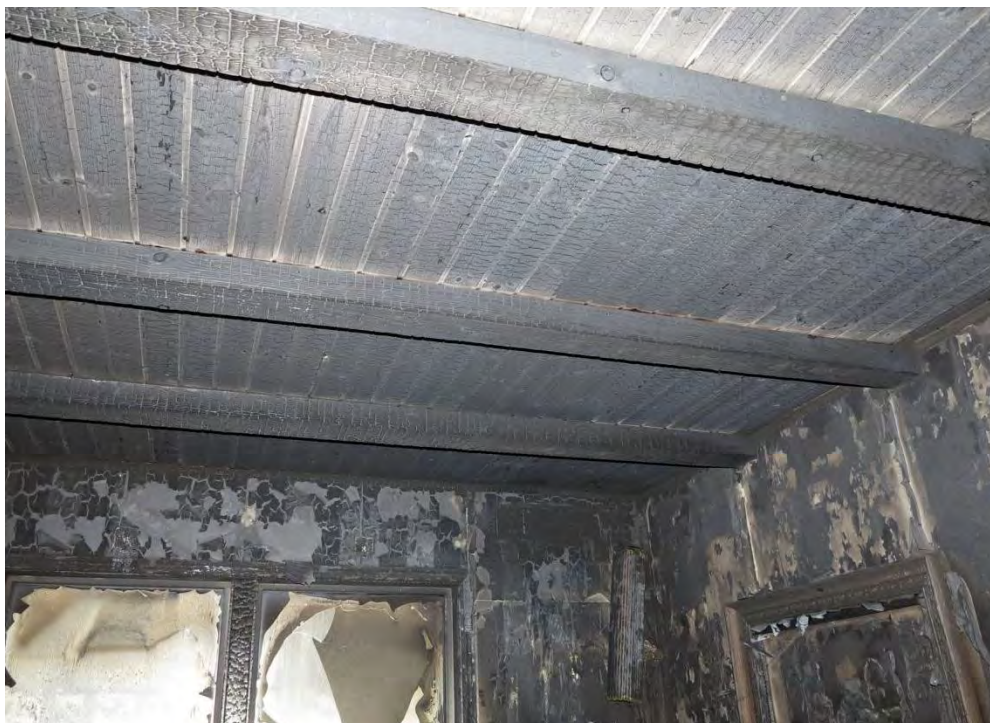
Brandskadorna i taket och väggarna var störst i den västra delen av utbyggnaden, närmast värmepumpen. Därefter avtog skadorna i riktning mot trappan, där branden i golvet hade ägt rum.

Bild 6. Taket i vardagsrummet, vy mot hörnet med värmepump.
