Olycksförloppsundersökning

Undertecknad har fått i uppdrag av räddningschefen för räddningstjänsten Värnamo kommun att utvärdera olycksförloppet i samband med en brand på en gymnasieskola i Värnamo kommun onsdagen den 29 januari 2014.

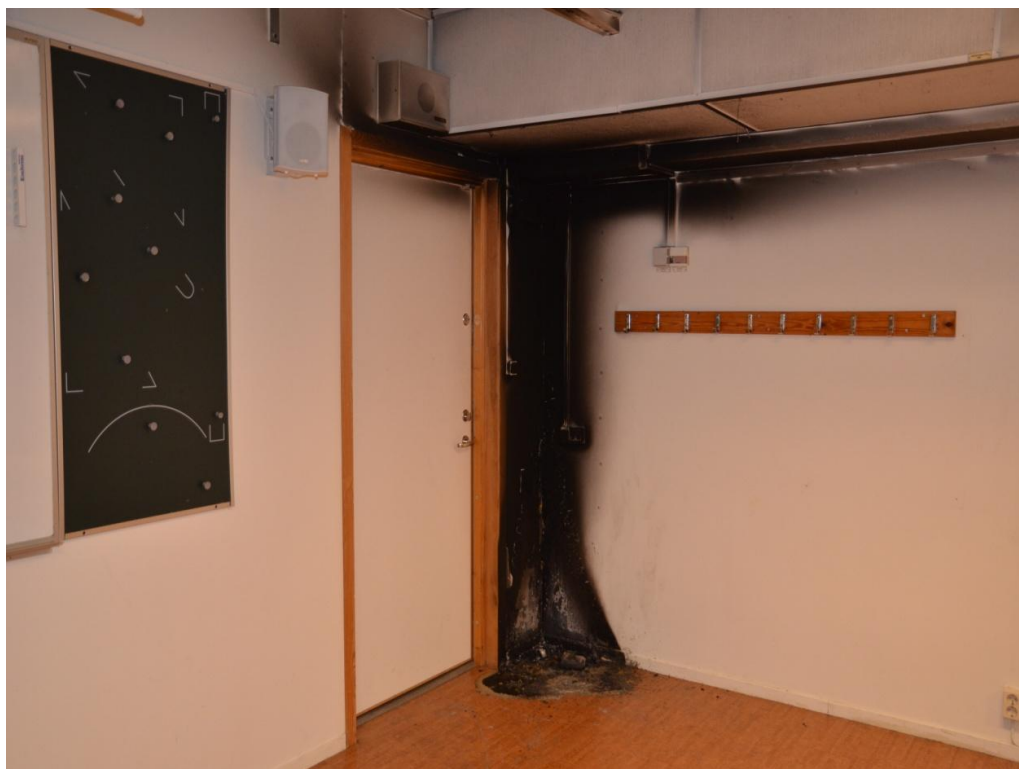
Brandplatsen

Branden börjar i en papperskorg i en lektionssal i källarplanet. Branden upptäcks av det automatiska brandlarmet klockan 15:56 tack vare att det finns en rökdetektor i lektionssalen. Elever och personal i skolan utrymmer densamma enligt rutin. Vid den aktuella tidpunkten var skoldagen slut, så det fanns ett fåtal elever och lärare i skolan.

Inledningsvis finner de ingenting, så de börjar söka i lektionssalar och när de öppnar dörren till aktuell lektionssal finner de salen helt rökfylld och en brand med cirka en meter höga lågor i ett hörn direkt intill dörren. Sikten i salen är maximalt några meter. En av vaktmästarna tar sig till ett intilliggande pentry och hämtar några glasburkar med vatten. De släcker branden med hjälp av detta vatten. Samtidigt larmas räddningstjänsten av det automatiska brandlarmet eftersom klockan slagit 16:00 och blockeringen av larmöverföringen släppt.
