Utredning av arbetsplatsolycka

Typ av olycka:	Trafikolycka Baggebodavägen Olofströms kommun	Diarie nr:	2012000477
Objekt och orsak:	Tankbil välte under utryckning	Insatsrapport nr:	
Förlopp:		Utredare:	Magnus Kärvhag
Datum och tid:	2012-07-24 kl. 14.25

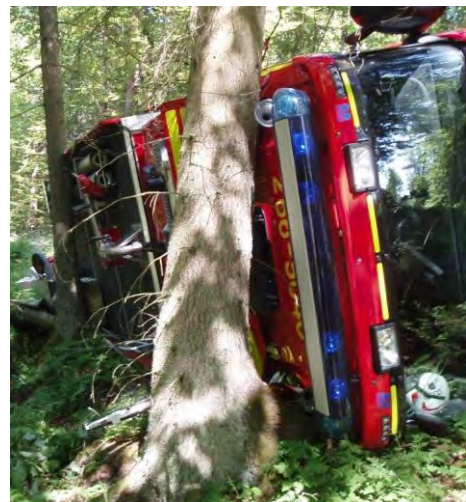
De båda i fordonshytten upplever att fordonet välter i två steg och när tyngdpunkten skjuts över till en kritisk position välter fordonet. Två träd fångar upp bilen på dess högersida vilket förhindrade ytterligare rotation, se bild 1. När bilen välter hamnar passageraren längst ner mot marken medan chauffören hänger kvar i säkerhetsbältet. Chauffören stänger av bilen på tändningslåset, knäpper loss säkerhetsbältet och klättrar ner till passageraren. Han tar även med sjukvårdsväskan. Styrkeledaren i släckbilen anropar på nytt och chauffören svarar att de har välvt med tankbilen och behöver hjälp. Både chauffören och passageraren kan klättra ut ur fordonet för egen maskin genom den nedhissade sidorutan på vänstersidan. Släckbilen med den övriga personalen avbryter vid markbranden och beger sig till olycksplatsen och är på plats inom några minuter. Styrkeledaren meddelar Räddningschefen i beredskap, RCB, som larmar SOS och meddelar att tankbilen har välvt. SOS larmar därefter ambulanser enligt plan för trafikolycka. RCB larmar Svängsta, som får ta hand om markbranden och han larmar även en tungbärgare.

Bild 1: Två träd fångar upp rotationen

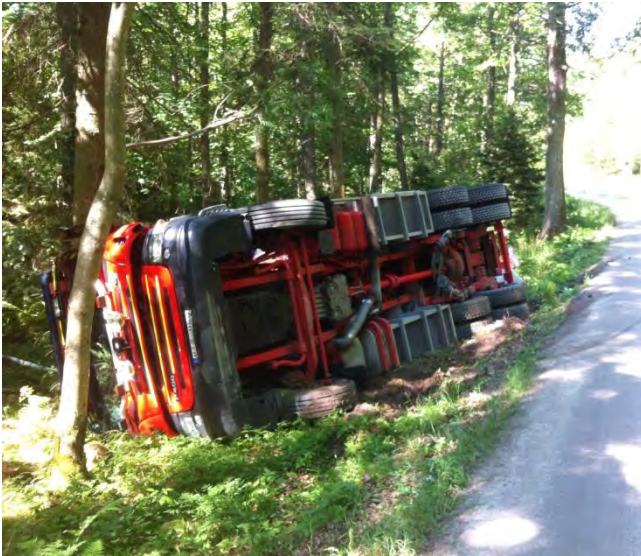
Här skulle bilen ha svängt vänster.

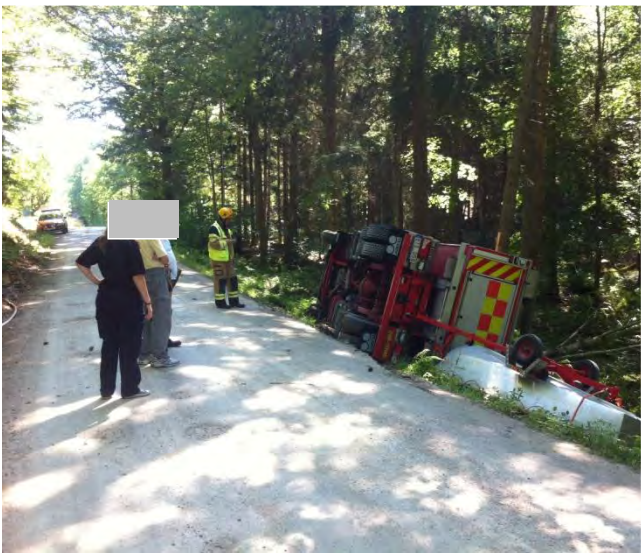
Händelsen som inträffade på Baggebodavägen är allvarlig. Den direkta olycksorsaken är att chauffören har placerat fordonet för långt ut till höger på vägbanan. Vägbanan höll inte för trycket och bilen välter åt höger. Uppmärksamheten på radioanropet som kom i samma stund som chauffören förbereder en vänstersväng, påverkade eventuellt också händelseförloppet. Hastigheten vid olyckstillfället har dock varit låg vilket gjorde att bilen fick en kort bromssträcka och endast färdades i diket ca. 10-15 meter. Olycksförloppet bromsades också upp av de två träd som tog emot fordonet vid rullningen.

Väggkanten brast.
