RÄDDNINGSTJÄNSTEN MJÖLBY

Olycksundersökning Villabrand

Ärende:	Olycksundersökning villabrand
Handläggare:	JF, Jan-Erik Forsén
Kvalitetsgranskare:	MA, Mikael Adolfsson
Mjölby Räddningstjänst diarienummer:	140121-001
Händelse: Brand i villa inom Boxholms kommun. Fastigheten fick en totalskada. Tisdagen den 2014-01-21 klockan 23:23.

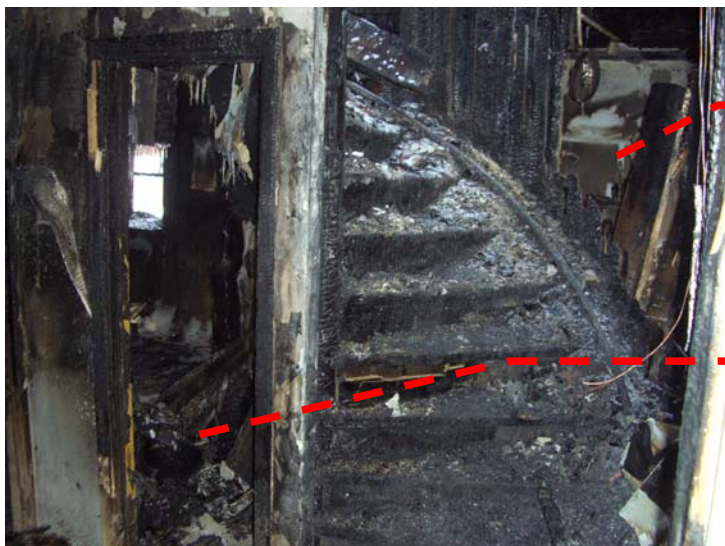
Efter vittnesuppgifter och undersökning på plats kan det ändå med ganska stor säkerhet konstateras var branden har varit som mest intensiv och troligt startutrymme. I direkt anslutning till trappen finns ett blint utrymme utmed trappans höjdriktning. Detta utrymme står i direkt anslutning till den krypvind som löper längs halva fastigheten samt längsgående vind undernock. Ett troligt scenario är att branden börjat någonstans i dessa utrymmen med påföljd att oförbrända brandgaser spridit sig vidare upp respektive ner i fastigheten och slutligen antänt. Expansionskärnen var placerade på vind undernock och blev troligen så utsatta av värme att vattenånga trycktes ut genom skvallerröret. Brandförloppet blev i samband med upptäckten häftigt då det skedde en övertändning när mannen och kvinnan såg det kraftiga ljusskenet som lyste upp trädgården.

Vid upptäckten av branden ser mannen att det brinner i innervägen som angränsar till det blinda utrymmet bakom trappen.

I anslutning till trappens blinda utrymme har branden spridits ner i trossbotten. Ingen annan plats i fastigheten visar brand i trossbotten.

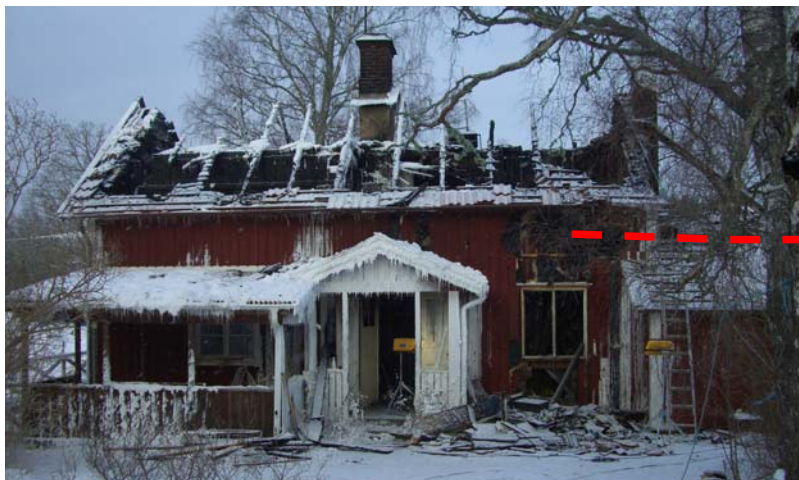
Fasaden visar kraftig brandpåverkan i yttervägg mot krypvind till höger om invändig trapp.
