OLYCKSUTREDNING

Datum
2014-02-10
Olycksutredare
Emelie Lantz
Diarienummer
20140127

Räddningstjänsten
Västra Blekinge

Brand i flerbostadshus, [REDACTED] i Asarum, Karlshamn

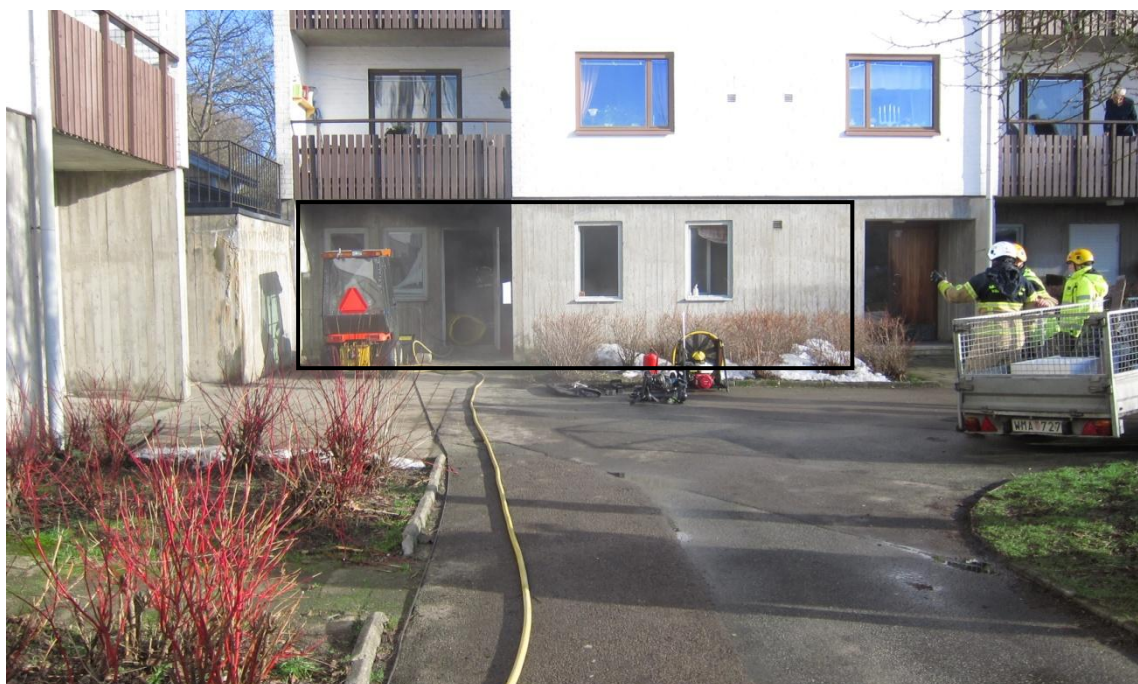
Bild 1. Den branddrabbade lokalen.

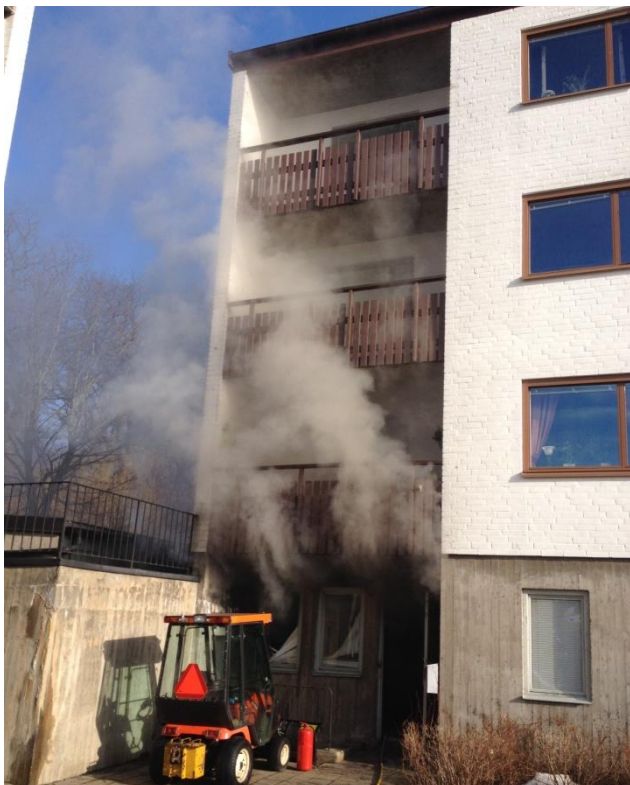
Vid räddningstjänstens framkomst syns kraftig mörk brandrök från lokalen, *se bild 2*. Lågor syns även genom en ruta som har gått sönder. Räddningstjänstpersonalen tömmer en pulversläckare genom rutan som en omedelbar åtgärd. Därefter påbörjas dörrforcering då dörren är låst. Rökdykarna går in och släcker ner branden med vatten. Rökdykarna lägger märke till att spisplattan är påslagen. När branden är släckt påbörjas akut restvärde genom att ventileras lokalen. Först övertryckssätts lokalen men då tillräcklig frånluft saknas används istället en elfläkt med utsug. Personalen lämpar också ut rökskadat material och sätter två rökätare i lägenheten ovanför där viss brandrök kan förnimmas.

Bild 2. En ruta var sönder vid framkomst och lågor syns i rummet. Från lokalen syns kraftig rökutveckling.

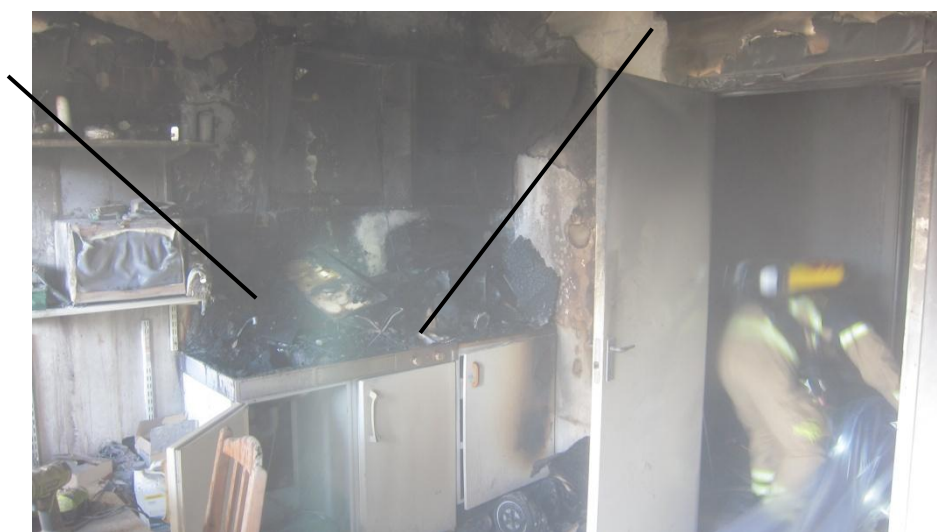
Branden har sannolikt startat på spisen, *se bild 3 och 5*. Här återfinns det mest brandskadade materialet och även ett tydligt ”brand V” syns på väggen. Rökdykarna ser dessutom att mycket brännbart material ligger på spisen och runt omkring spisplattorna. Förmodligen har någon råkat komma åt vredet alternativt glömt att stänga av spisen. Sedan har man lämnat lokalen. Materialet på spisen har då hettats upp och sedan antänts. Branden har därefter spridit sig till överskåpen.

Bild 3. Väggen i anslutning till köket är brandskadat. Spisplattan är påslagen. Ett brand-V syns på väggen vilket indikerar att branden startade här.

Startutrymmet kan fastställas till vaktmästarlokalen. Det är troligt att spispattan har glömts påslagen alternativt oavsiktligt sats på innan lokalen lämnats. Spispattan har hettat upp material som har legat på eller i direkt anslutning till plattan och detta har då fattat eld. Branden har sedan tilltagit i storlek och spridits till annat brännbart material i köket. Ovanför spisen fanns två överskåp och till höger om trinettköket stod ett litet kylskåp. På bild 3 syns de utbrända överskåpen ovanför trinettköket.

På och ovanför trinettköket påträffades mycket brandskadat material. På väggen ovanför köket syns också ett tydligt brand-V som tyder på att branden startade här.

- Tillse att det systematiska brandskyddsarbetet hålls levande och uppdateras kontinuerligt samt att personalen är väl insatt i arbetet.
- Installera timer på alla spisar i gemensamhetsutrymme, likt uthyrningslokaler och vaktmästarlokal. Om spisarna ej används ska strömmen brytas.
- Installera brandvarnare i alla gemensamhetsutrymmen.

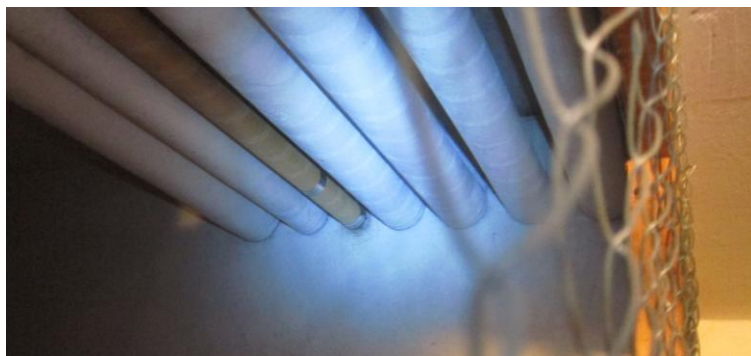
Spispattan har hettat upp och antänt brännbart material som har legat på plattan. Brandförloppet har sedan eskalerat och spridit sig till överskåpen. Det har utvecklats mycket brandgaser som sedan har påverkat hela rummet. Brandförloppet har utvecklats så pass mycket att en ruta gick sönder. Rutor går sönder på grund av tryckökningen i rummet till följd av de varma brandgasernas expansion samt värmepåverkan från branden. Brandgaserna har förmodligen tryckts ut via otäta genomföringar till angränsande utrymmen. Viss brandlukt kunde förnimmas i förråd och i lägenheten ovanför brandrummet. Lukt i lägenheten kan också bero på att rök trängt in utifrån då lägenheten är precis ovanför brandrummet. Bild 4 illustrerar otäta genomföringar i förrådsutrymmet i angränsande lokal.

Bild 4. Angränsande lokal används som förråd för hyresgästerna. Här kunde viss brandrök förnimmas. En anledning kan vara otäta genomföringar.

- Var restriktiv med att trycksätta lokaler utan frånluft i flerbostadshus med risk för rökspredning till icke rökdrabbade utrymmen. Använd istället elektrisk fläkt med utsug om möjligt.

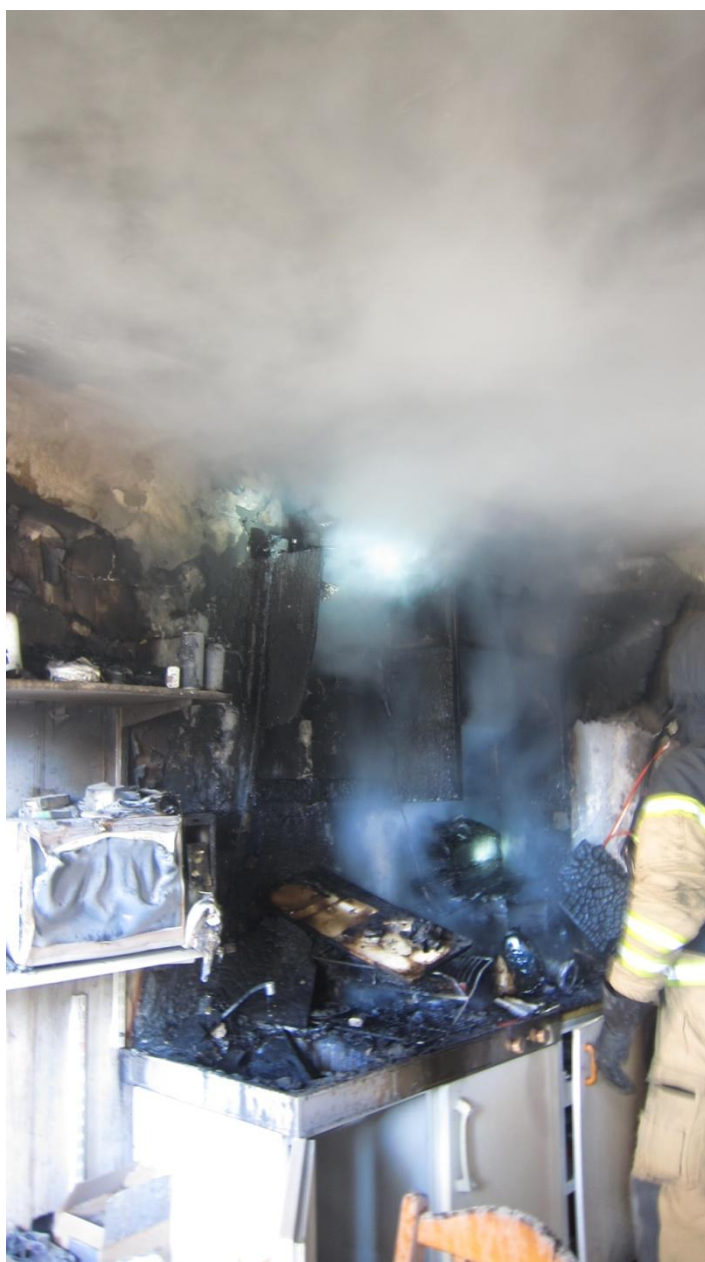
Bild 5. Trinettköket.
