RÄDDNINGSTJÄNSTEN ENKÖPING - HÅBO

UTVÄRDERING EFTER INSATS

Datum
2014-01-09
Dnr
5356.2013.00759.7204
Granskad av
GR

Grillbyskolan

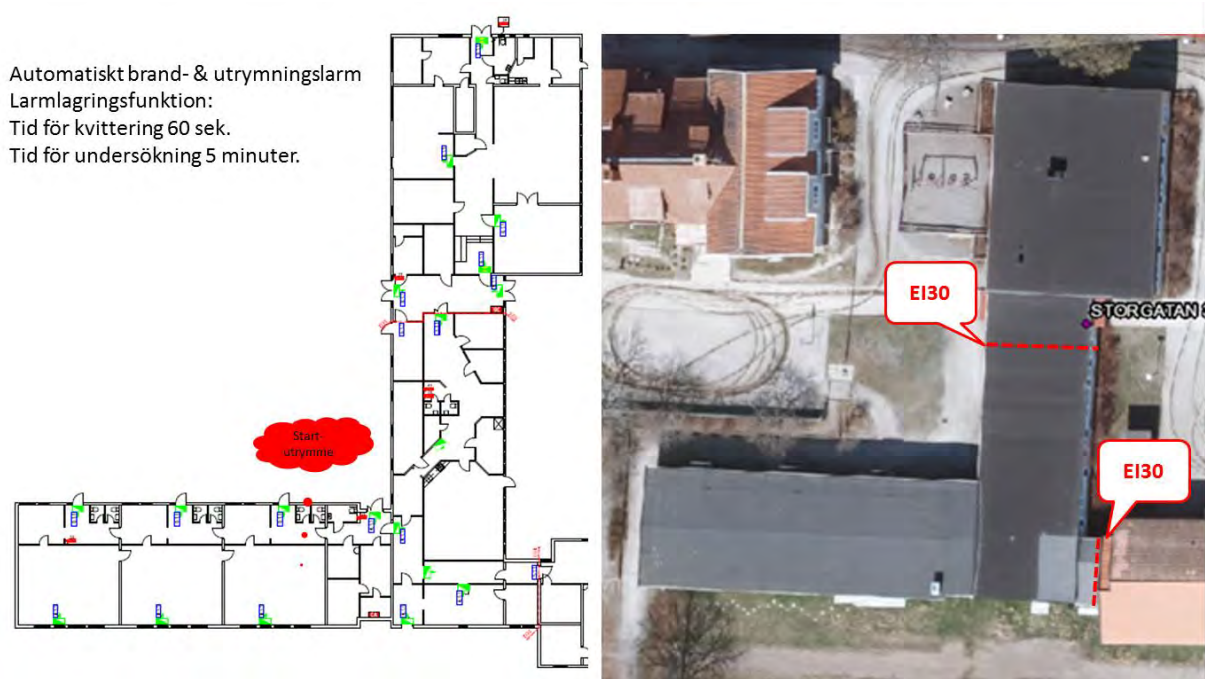
Brandskyddsritning och flygbild.

Med hänsyn till byggnadernas konstruktion dvs att ingen brandteknisk avskiljning fanns mellan expeditionen och paviljongen och brandens utveckling vid räddningstjänstens framkomst har insatsen syfte med att begränsa branden och skadeutfallet uppnåts. Vid en utvärdig bedömning av byggnadens konstruktion skulle man kunna anta att en brandteknisk avskiljning hade funnits mellan paviljongen och expeditionsbyggnaden. De två begränsningslinjer som upprättades var med god marginal från branden och sammanföll med befintliga brandcellsgränser. Ett flertal metoder användes för att begränsa- och släcka branden. Vid sektor Lärargatan användes CAFS bl.a. för att begjuta takfoten och via fönster in i klassrum. Släckeffekten bedömdes som mycket bra. I samma sektor användes även förhöjt lågtryck i samband med håltagning och säkring av begränsningslinje mot skollängan. Vid sektor skolgården gjordes först snabbutlägg för utvärdig släckning samt standardutlägg för rökdykarinsats. Dimspik användes på tak för säkring av begränsningslinje mot biblioteket. Fläktar användes på två platser. För att brandgasventilera expeditionen och att förhindra rökspridning till biblioteket med hjälp av övertryck. Alla metoder har fungerat och uppfyllt sitt syfte. Skärsläckaren användes aldrig under insatsen. Räddningssågen användes för håltagning vilket fungerade bra i denna takkonstruktion. Kedja och svärd gick dock sönder på en såg efter flitigt användande. Under insatsen och i utvärdering efteråt har det diskuterats och framförts en del synpunkter på val av metod samt placering av utrustning på fordon. Det tas upp under rubriken Förbättringsåtgärder – Utrustning på fordon – Metoder/ taktik.

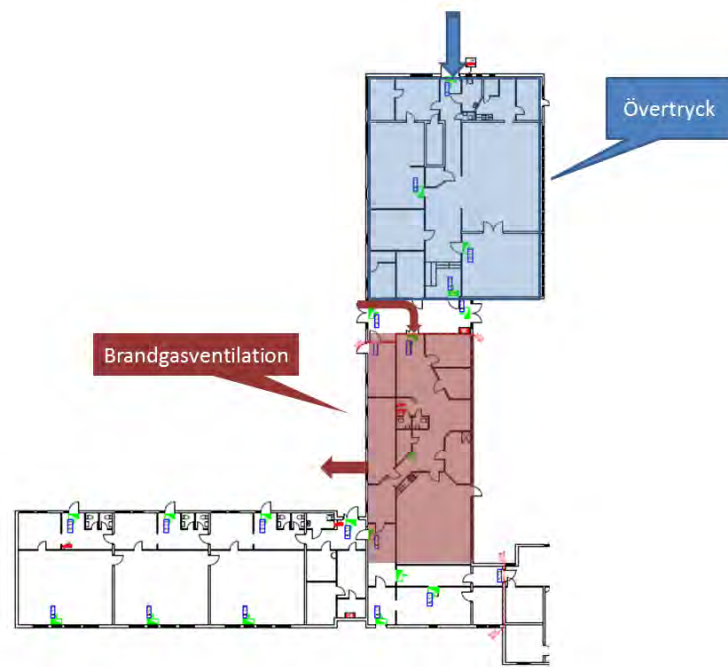
Brandgasventilering

Biblioteket (blå), övertryck med hjälp av fläkt placerad vid entré.

Expeditionen (röd), brandgasventilering med fläkt placerad vid passagen mellan lokalerna och ett öppnat fönster.

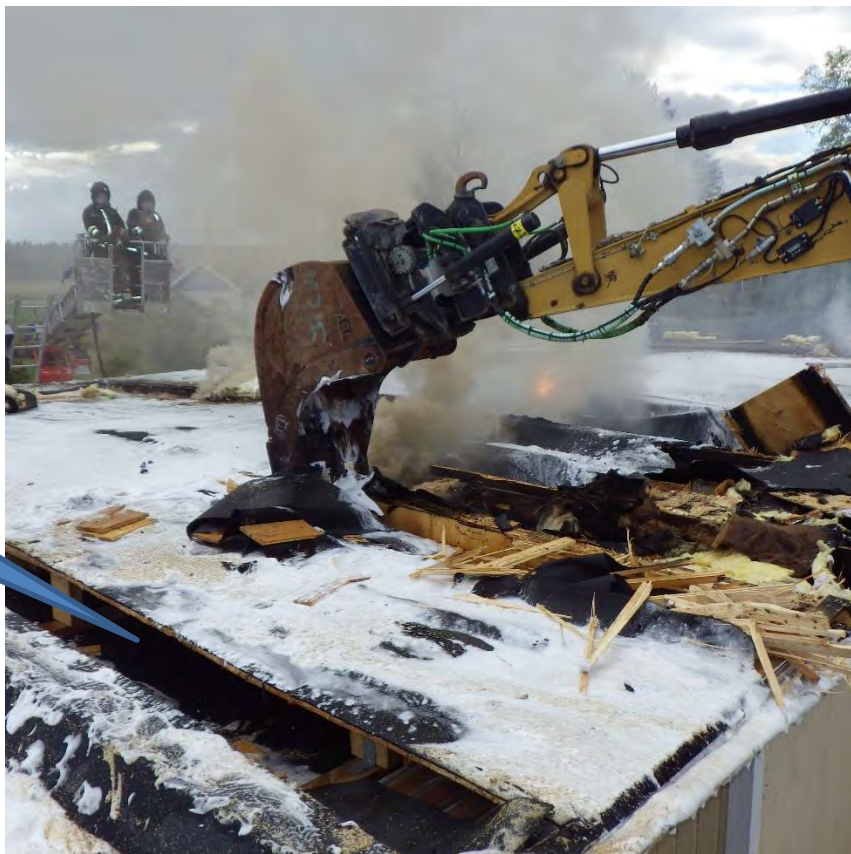
Grävmaskinen underlättar släckningsarbetet

Utrymme mellan befintligt tak och påbyggt tak.
