Undersökning av olyckor och räddningsinsatser
Avdelning Skydd och Samhälle

Händelse: Trafikolycka

Plats: Söderleden mellan Lilla och Stora Transåssjön strax söder om Borås

Diarienummer: 14-000653

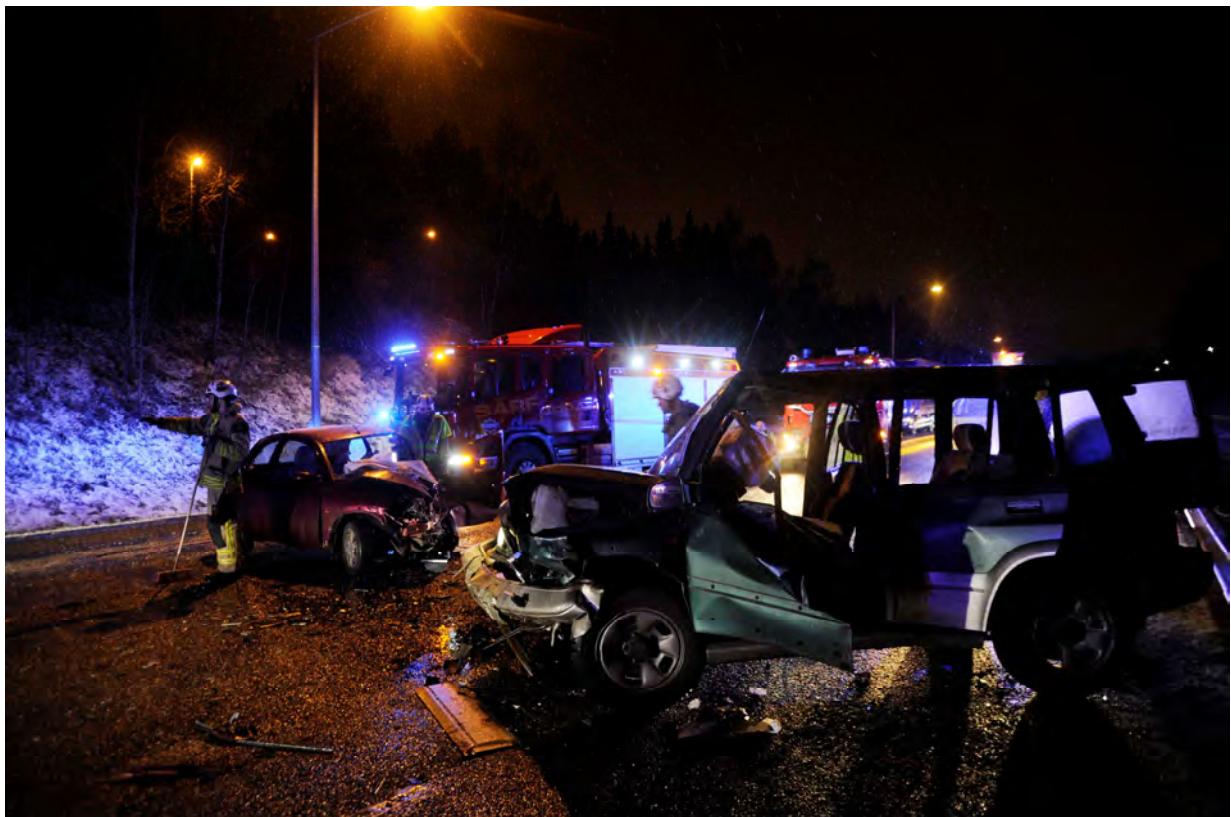
Bild som visar olycksfordonens placering på vägbanan efter frontalkrocken. Den omkomne föraren färdades i den röda personbilen av märket Ford KA. Bilden kommer från Agena Foto.

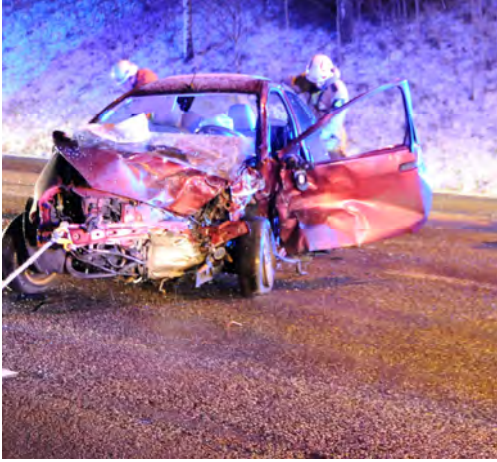
Fabrikat: Ford KA. Fordonsår: 2001.
Underkänd vid senaste kontrollbesiktning.

Vid polisens undersökning framkom det att fordonet vid olyckstillfället var avställt och belagt med körförbud. Det hade vid den senaste kontrollbesiktningen påpekats flera brister hos fordonet bl.a. sönderrostade balkar. Bristerna hos fordonet var inte åtgärdade vid olyckstillfället.

Fordonet hade vid olyckstillfället sommardäck.

Fordonet var inte skattat eller försäkrat.

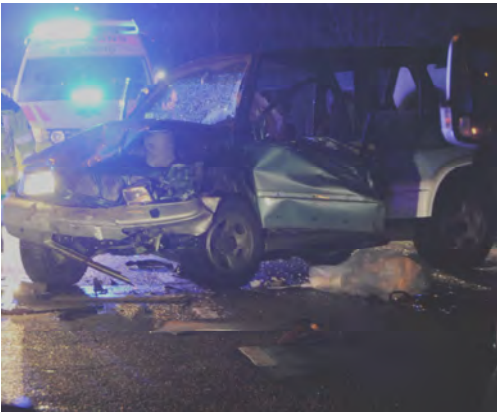
Fabrikat: Suzuki Vitara 5D V6. Fordonsår: 1997. Senast godkända kontrollbesiktning: 2013-07-04.

Vid polisens undersökning framkom det inget tekniskt fel eller brist hos fordonet som kan ha bidragit till eller förorsakat olyckan.

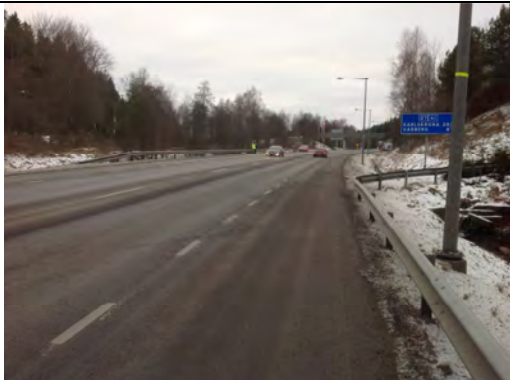
- Hastighetsbegränsning 90 km/h, vägbredd 7,7 m, vägren 2,5 m, lutning 0° och bombering 3° (vägbanans lutning från mitten ut mot kanterna).
- Svag kurva med brummande mittlinje och bra siktförhållande i båda körriktningarna.
- Den asfalterade vägbanan vid olycksplatsen upplevs av olycksutredaren som något spårig.

Sydlig färdriktning (den omkomnes färdriktning); olycksplatsen är i höjd med där personen med varselväst befinner sig.

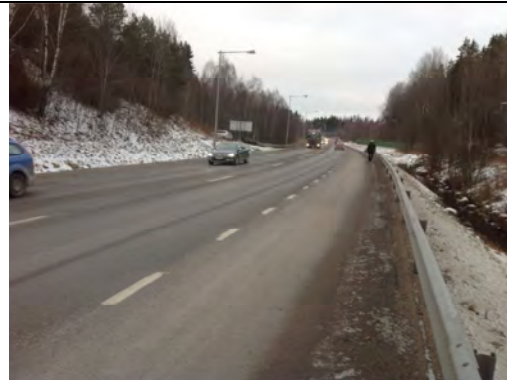
Nordlig färdriktning; olycksplatsen är i höjd med där den mörklädda personen befinner sig. Foton tagna av olycksutredaren.

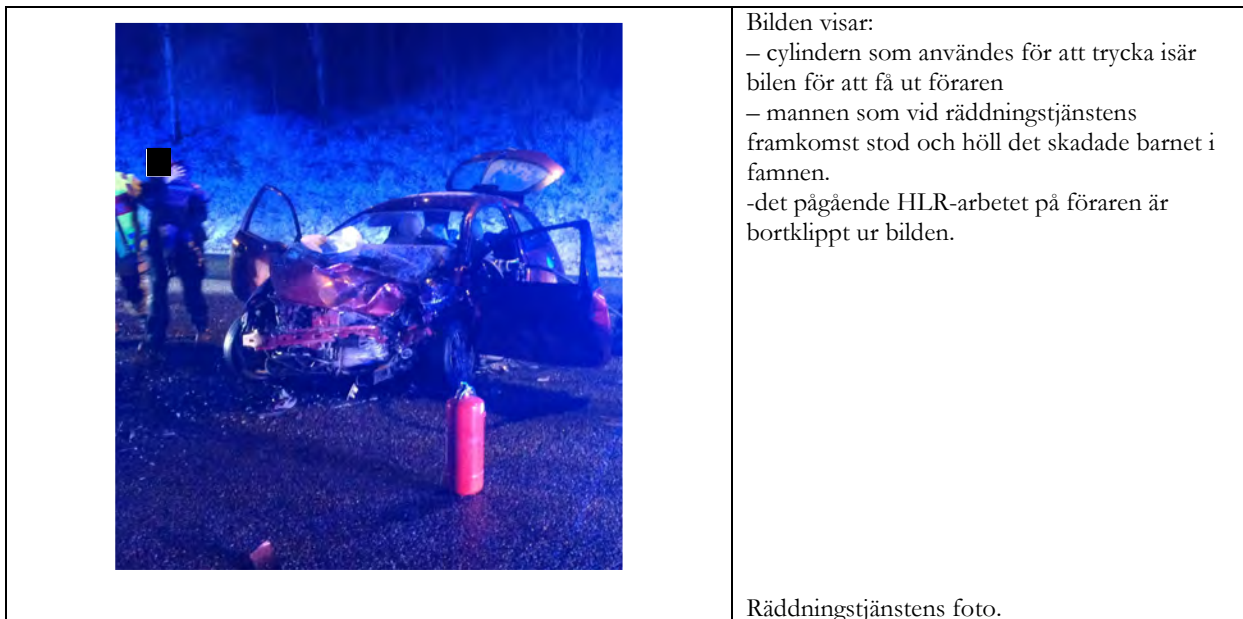
räddningstjänstens framkomst. Räddningstjänsten lämnar över mannen med barnet till ambulanspersonal som tar hand om det skadade barnet. Barnet har suttit i en framåtvänd barnstol i baksätet bakom föraren. Det visar sig senare att barnet som är dotter till den omkomne föraren har fått frakturer [REDACTED] (se bild nedan).
