# Olycksundersökning

ID Brandutredning  
2014A00049

## Drunkning i ån Tidan Tidaholms kommun.

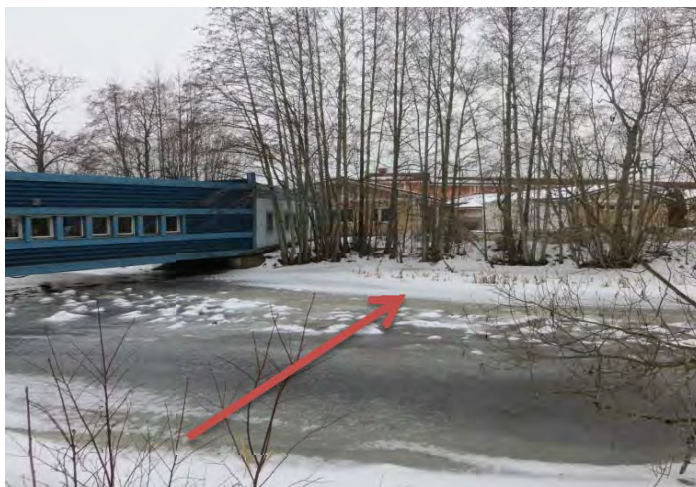
Startplats:

Man gick ut på den bräckliga isen av okänd anledning. Upptäcktes av hemvårdspersonal från "villan" mitt emot platsen.
