Brand i byggnad, [REDACTED] i Mörrum, Karlshamns kommun 2014-03-01

Upplysningar om branden

Larmtid:	Lördag 2014-03-01, kl. 18.13
Adress:	[REDACTED] Mörrum
Olyckstyp:	Brand i byggnad
Objektstyp:	Villa
Startutrymme:	Pannrum
Startföremål:	Okänd
Brandorsak:	Okänd
Insatsrapport nr:	201400175

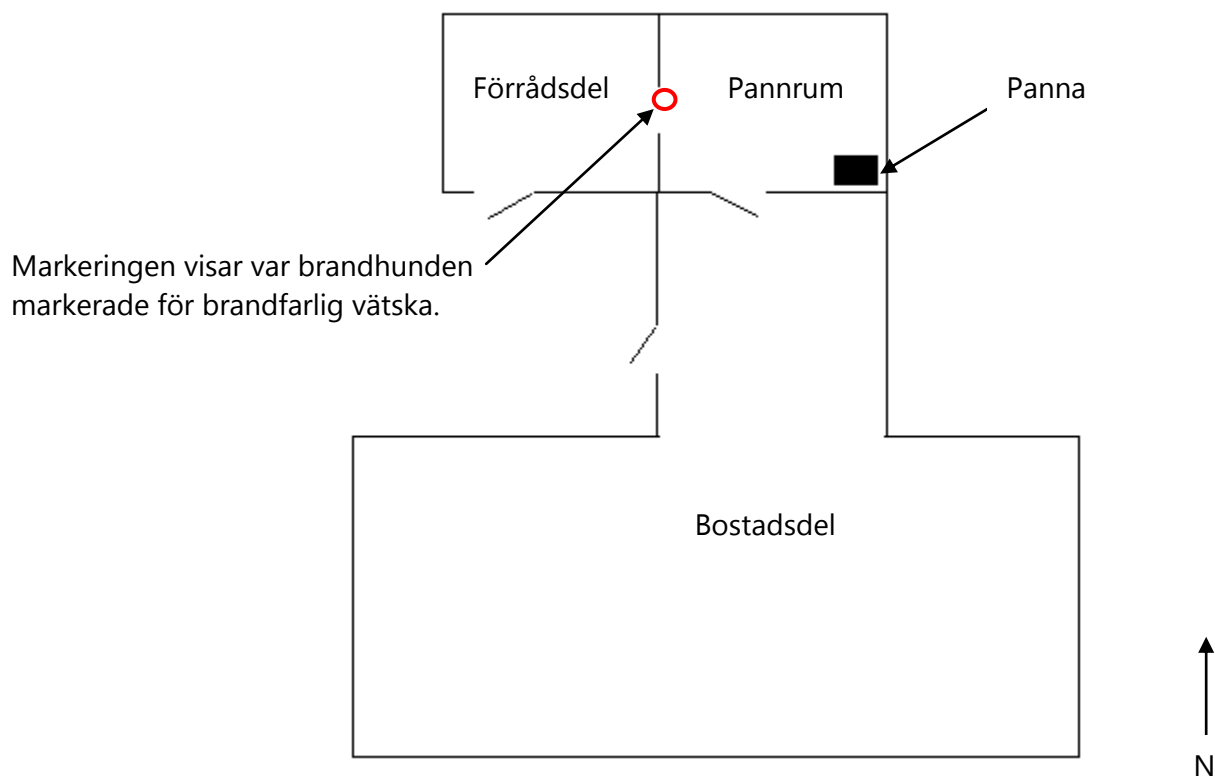
Bild 1. Enkel skiss över fastigheten med dess olika delar. Dörr saknades mellan förråd och pannrum.

Startutrymmet kan fastställas till pannrummet, se *bild 1*. Det var här rökdykarna såg och släckte ner branden. I rummet syntes påverkan av brandgaser i taket. Ovanför pannan fanns isolering runt ledningar som var påverkade av värme.

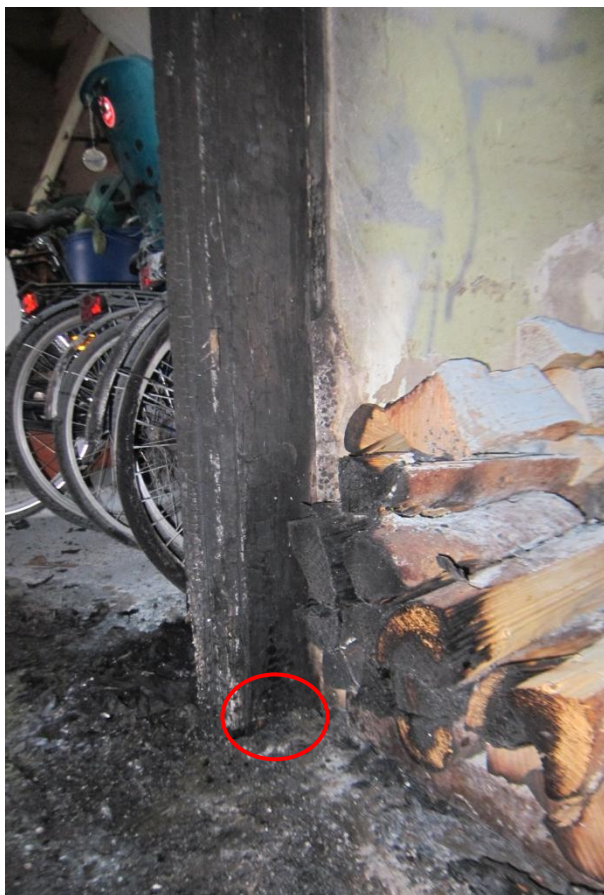
Brandplatsundersökning genomfördes tillsammans med polisens tekniker samt brandhund 2014-03-03. Branden har förmodligen startat någonstans i anslutning till dörrposten mellan pannrum och förrådsdel. Dörrposten var förkolnad från golv till tak och en trave ved som fanns i direkt anslutning till dörrposten var även den brandpåverkad, *se bild 2*. Eftersom hela dörrposten var förkolnad, och även vedtraven, så tyder det på att det har brunnit på golvnivå. Plastdetaljer i förrådsdelen var även de delvis brandpåverkade. Från intervjuer med insatspersonalen var det endast på denna plats i rummet som det brann. Polisens brandhund markerade också på golvet vid dörrposten för brandfarlig vätska, *se bild 1*. Hunden markerade även en tom behållare för tändvätska i en plastback som stod bredvid pannan. Proverna från hundens markering är ej analyserade.

Lite bränt papper och ved fanns inuti pannan vid räddningstjänstens framkomst. Pannan var kall och luckan var öppen. Avståndet mellan pannans öppning och platsen där hunden markerade är ca 2,8 m. Det är osannolikt att man har råkat skvätta brännbar vätska så långt som till dörrposten om man siktade på luckans öppning för att ge fyr åt elden i pannan. Dessutom borde det ha brunnit i pannan. Det är också ytterst osannolikt att en flamma eller en brinnande bit papper skulle färdas så långt för att sedan antända massiva vedträn.

Bild 2. Platsen där rökdykarna såg branden. På golvet vid dörrposten (röd ring) markerade brandhunden för brandfarlig vätska.

Branden har förmodligen startat i anslutning till dörrposten, invid vedtraven, se *bild 2*. Övriga skador som identifierades i brandrummet tyder på sekundärskador från brandgaserna.

Branden har troligtvis startat på golvnivå vid dörrposten mellan förråd och pannrum. Brandhunden har markerat för brandfarlig vätska vid denna punkt. Ingen behållare för brännbar vätska återfanns i närheten av denna plats. Hur branden uppkommit är oklart. Det är dock osannolikt att flammor från pannans öppning har antänt vedhögen då avståndet är ganska långt, ca 2,8 meter. Inget annat material i pannrummet är brandskadat. Det fanns endast värmeskador på isoleringen runt kablar ovanför pannan, troligen från varma brandgaser. Endast lite bränt papper och några svedda vedklampar fanns i pannan.

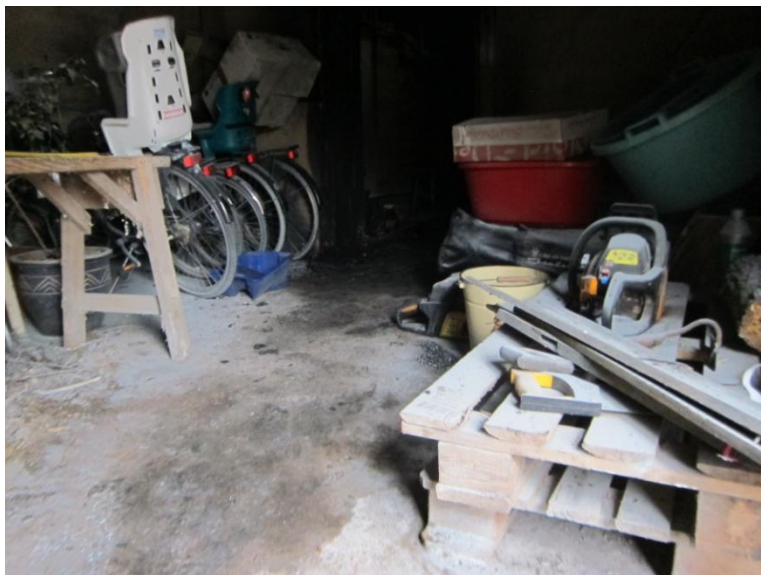
I pannrummet fanns brännbart material i form av träföremål. I förrådsdelen som stod i öppen förbindelse till pannrummet fanns cyklar, motorsågar och annat brännbart material i form av kartonger och platsföremål, se bild 3. Spridningsrisken för brand till

Bild 3. Brännbart material i förrådsdelen. Platsdetaljer på cyklarna var påverkade av värmen från branden.

- Tillse att pannrum är avskilt från bostadsdel i klass EI30 (om pannans effekt överstiger 60 kW). Bostadsdelen ska därmed kunna motstå brand och brandgaser från pannrummet i 30 minuter. Väggarna kan till exempel bestå av dubbelgips, golvet av betong och dörren in till bostadsdelen bör uppgraderas till en brandklass EI30 med dörrstångare.
- Förvara ej brännbart material i pannrum.

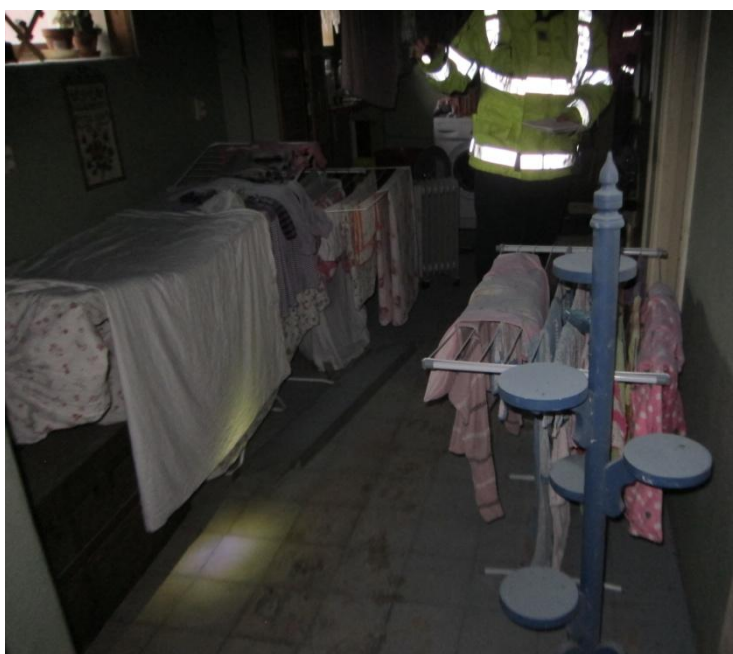
bostadsdelen var stor eftersom dörren mellan pannrum och bostadsdel stod öppen. I bostadsdelen närmast pannrummet fanns mycket brännbart material i form av kläder. Det är sannolikt att branden, om den inte släckts, hade utvecklat så mycket varma brandgaser att antändning av andra föremål i bostadsdelen hade skett.

Bild 4. Brännbart material i bostadsdelen från pannrummet sett. "Dammet" på golvet är rester från pulversläckaren som användes vid släckförsöket innan räddningstjänstens framkomst.

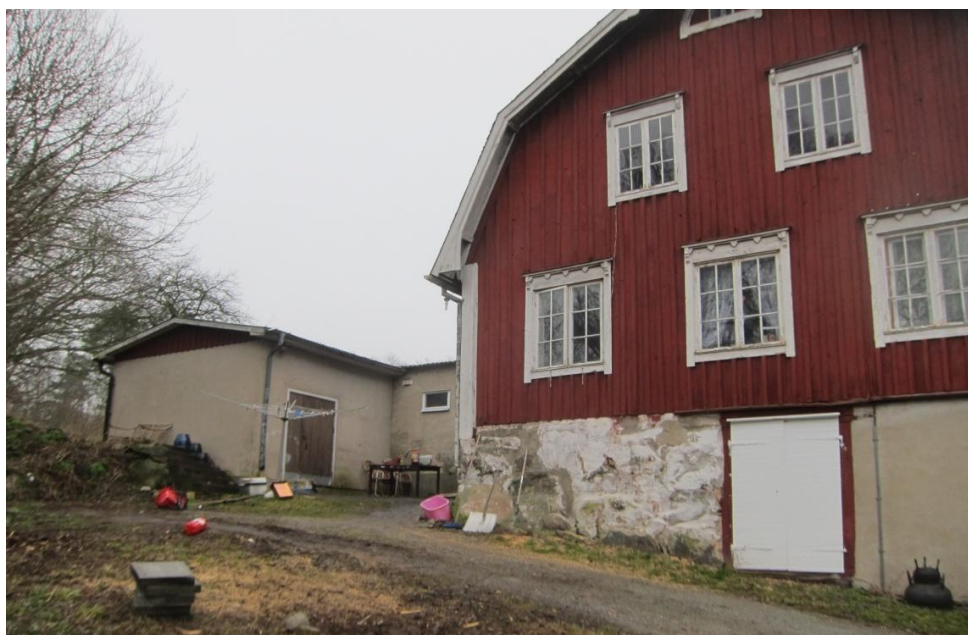
Bild 5. Tillbyggnaden med förrådsdel och pannrum syns till vänster i bild. Rökdykarna gick först in genom den bruna dörren.

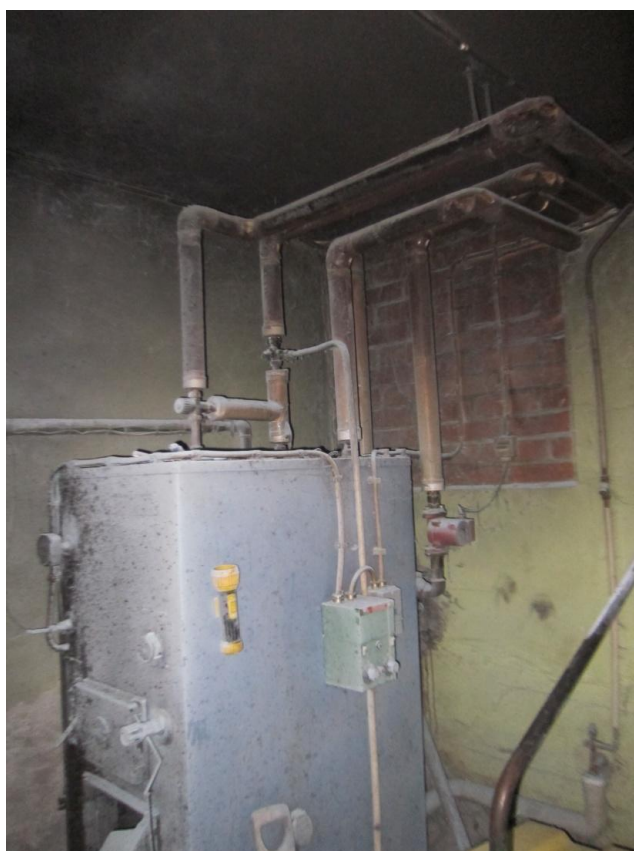
Vissa föremål i direkt anslutning till branden har brandskadats eller värmeskadats. Dörrposten var förkolnad och vissa platsdetaljer i förrådsdelen var smälta. Rörisoleringar i tak har påverkats av värmen från brandgaserna. Hela bottenvåningen av fastigheten var påverkat av brandrök.

Bild 6. Pannan. Isoleringen runt ledningarna ovanför var värmepåverkade av brandgaserna.

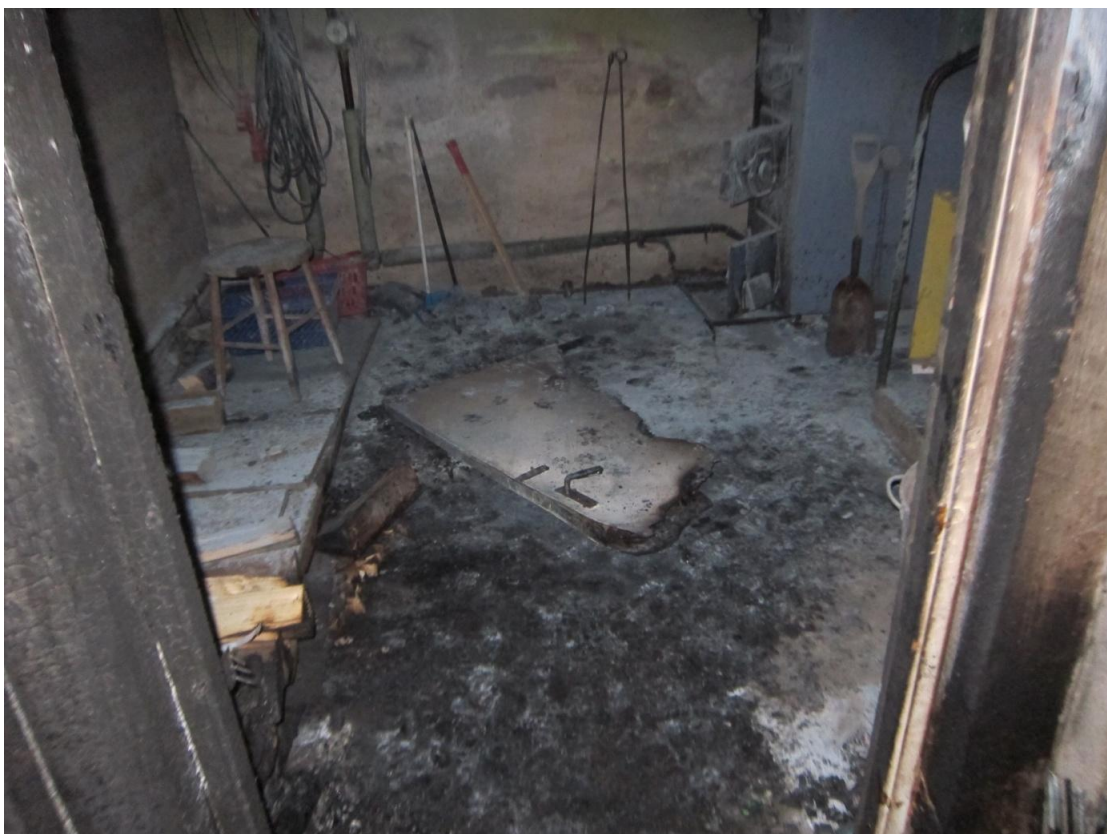
Bild 7. Pannrummet från förrådsdelen sett. Till höger syns pannan. Dörren låg i mitten av rummet när rökdykarna kom in. Till höger finns dörren in till bostadsdelen (syns ej i bild).
