Räddningstjänsten
Västra Blekinge

OLYCKSUTREDNING - 2

Datum
2014-02-20
Olycksutredare
Melissa Millbourn
Diarienummer
20140157

Trafikolycka på Ugglebodavägen, söder om Gränum - Olofström

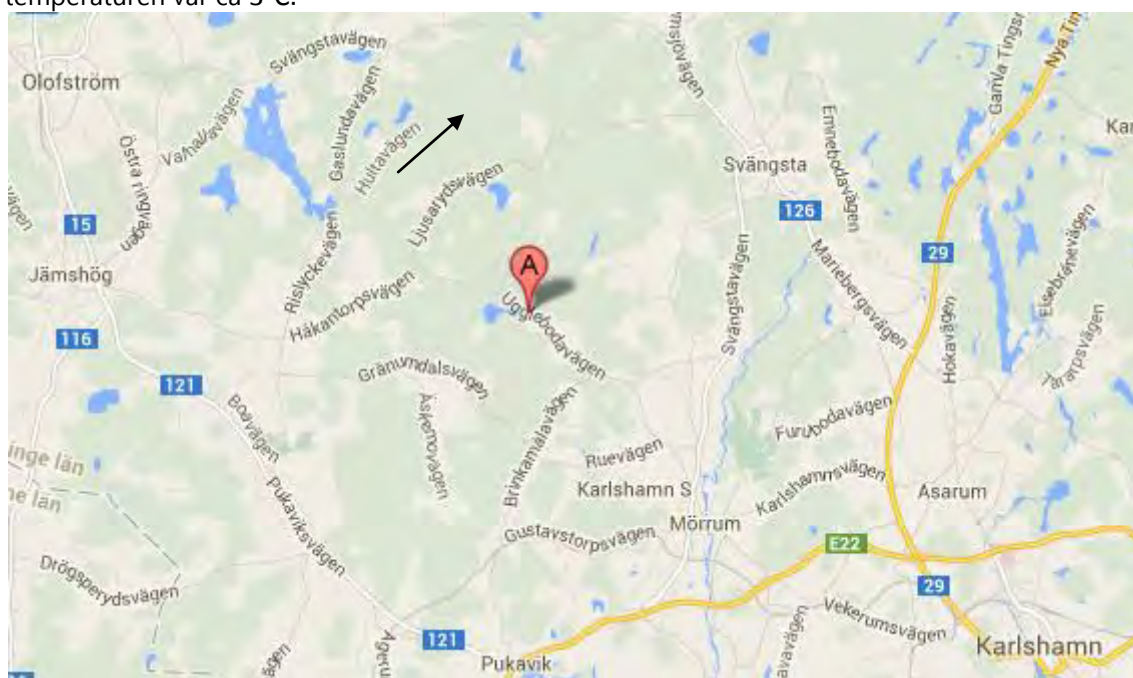
Pilen visar var olyckan inträffade på Ugglebodavägen

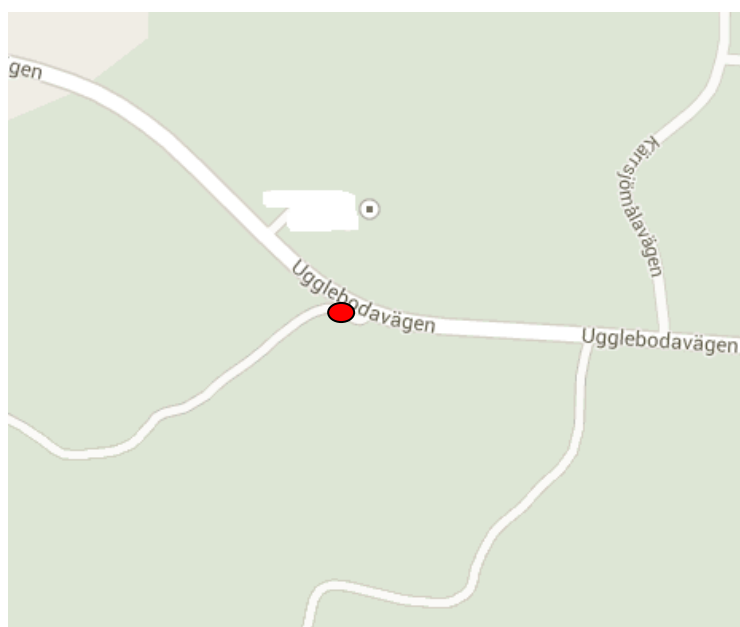
Markeringen visar platsen där bilen kolliderade med trädet. Personen färdades på den stora vägen i nordvästlig riktning.

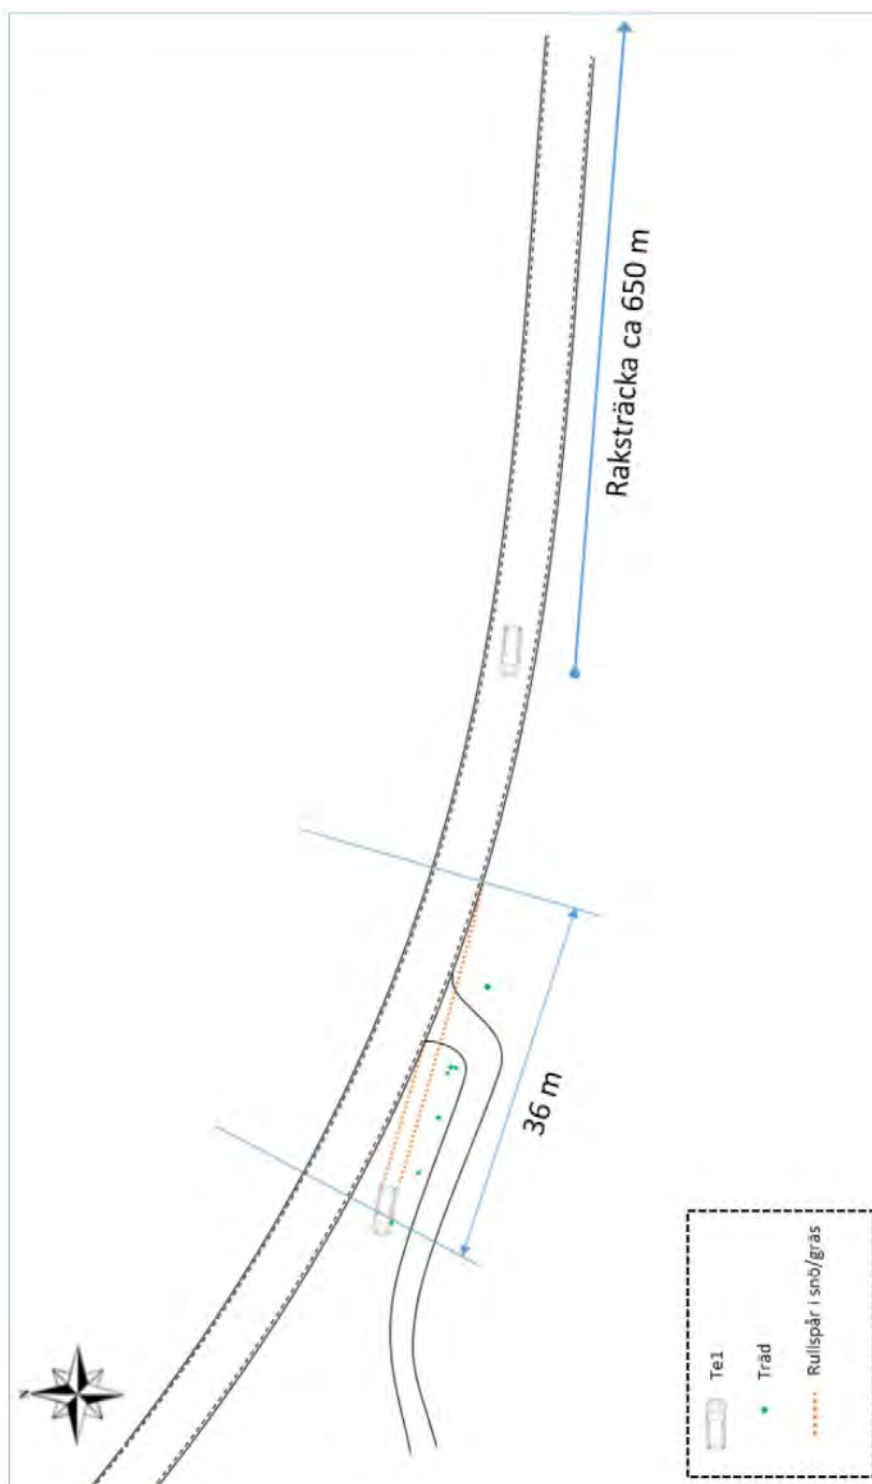
Skissen över olycksplatsen är hämtad från Trafikverkets utredningsrapport (SSY 14-010 140213 Gränum)

Bilen har gått av vägen med vänster framhjul ca 35 meter innan kollisionspunkten (se skiss). Därefter har bilen fortsatt i rak riktning ner mot träden som stod i diket. Av hjulspåren att döma, har inga försök att bromsa eller styra upp bilen mot vägbanan, gjorts. Bilen har kolliderat med det största trädet vid vänster framhjul.
