Olycksutredning

Dödsbrand
Gåsagången, Hisingen
Göteborg
29 mars 2014

Referens insatsrapport: 2014001713

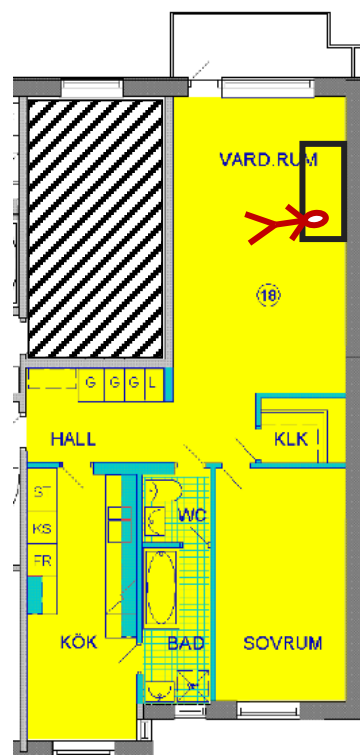
Den aktuella lägenheten är genomgående och har två rum och kök. Ytterdörren är av äldre modell med brevinkast i dörren. Ingen brandvarnare hördes av räddningstjänstpersonal på plats och olycksutredarens platsbesök visade också på att det inte fanns någon brandvarnare i lägenheten. Kvinnan hittades vid en soffa i vardagsrummet där branden startade (Bild 2).

Bild 2. Översikt över lägenheten.

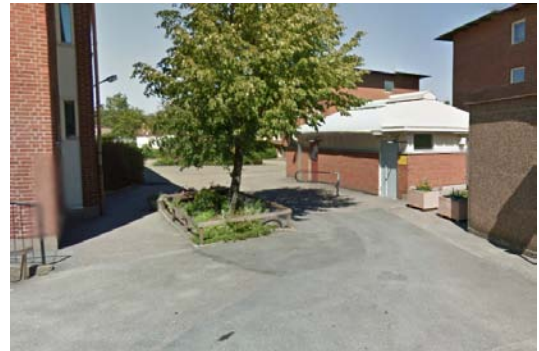
Klockan 17:58 åkte första styrkan från brandstation och kom till platsen klockan 18:04. Räddningsledarens första rapport som lämnades vid framkomst var: ”*Framme, ser inget från utsidan.*” (Bild 3)

Bild 3. Infartsväg Gåsagången

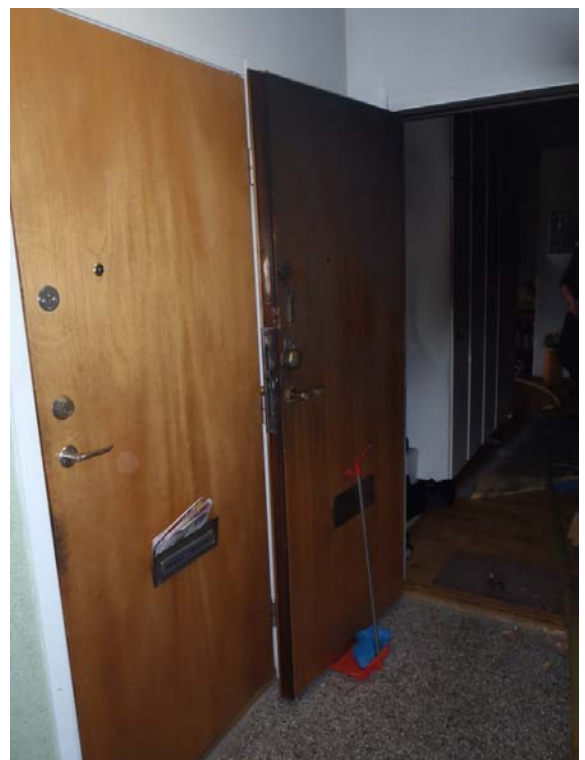
När rökdykargruppen kom till den aktuella lägenhetsdörren var den låst och de fick bryta sig in (Bild 4).

Bild 4. Den aktuella lägenhetsdörren som räddningstjänsten bröt upp.

I detta fall upptäcktes branden av att rök trängde ut genom en otät lägenhetsdörr. Det fanns ingen brandvarnare i lägenheten. De otäta dörrarna kommer fastighetsägaren att åtgärda då 250 dörrar bytas ut till säkerhetsdörrar. Detta gör att lägenheten som är en brandcell kommer bli tätare. Det innebär också att brevinkasten i dörrarna byts ut mot postfack nere i entrén. Detta försvårar möjligheten för räddningstjänsten att upptäcka en brand. Idag finns olika alternativ att leta efter en brand i ett trapphus. Bland annat kan brevinkastet i dörren öppnas för att titta efter tecken på brand. Eller som i detta fall då det läckte lite rök genom dörren. I fortsättningen får räddningstjänsten förlita sig på värmekamera för att försöka se en förhöjd temperatur runt dörren i de fall det inte finns en brandvarnare som larmar. Frågan är om en mindre brand, till exempel en torrkokning, genererar den värmen som krävs för upptäckt genom lägenhetsdörren av en värmekamera. Avsökning med ett höjdfordon från utsidan är fortsättningsvis också ett alternativ som fungerar i många fall.

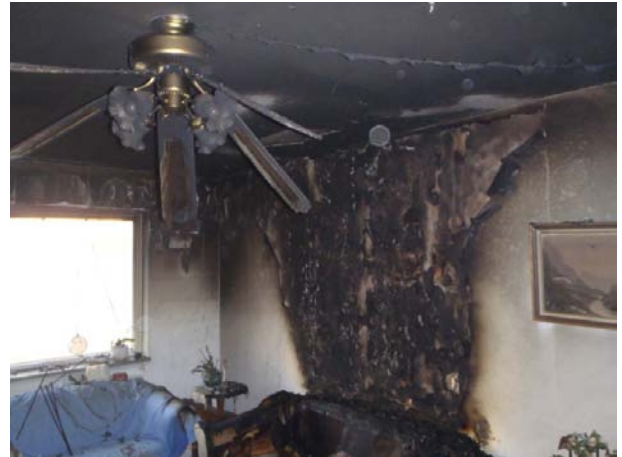
Kvinnan hade besök från hemtjänsten klockan 17. Även hennes son var där då och var den som var hos henne sist. Strax efter han gått har en brand inträffat. Räddningstjänsten fick larm klockan 17:55. Polisens troliga scenario är att den äldre kvinnan tänt en tändsticka för att eventuellt tända ett ljus. Av okänd anledningen har tändstickan hamnat i soffan som tagit eld. Kvinnan har sedan försökt ta sig från soffan men inte lyckats.

Branden lokaliserades till en soffa och kunde släckas med en liten mängd vatten. En äldre kvinna hittades i anslutning till soffan. Hon var svårt bränd. Andra lägesrapporten kom från insatsledaren som anslutit och tagit över räddningsledarskapet och den löd: *"Hittat 1 person, troligtvis avliden, skada i en lägenhet prognos ca 1 tim"*(Bild 5).

Bild 5. Vardagsrummet där branden startade.

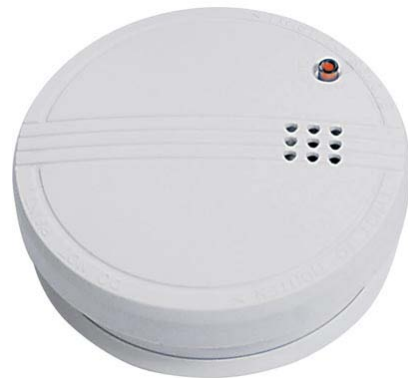
Bild 7. Brandvarnare

- Utredaren föreslår att MSB och brandskyddsföreningen går ut med information om att tändstickor bör bytas ut mot gaständare hos individer där risken för brand är stor. Detta gäller även där en brand får svåra konsekvenser när samhället vet att en individ har problem att utrymma sin bostad på grund av sjukdom eller liknande (Bild 6).
- Fastighetsägaren bör se över sitt lägenhetsbestånd och tillse att alla har en uppsatt och fungerande brandvarnare (bild 7).
