RÄDDNINGSTJÄNSTEN Trelleborg-Vellinge-Skurup	Meddelande
Upprättad: 2014-04-01/CH	Granskad: 2014-04-01/ST		Brandorsaksutredning

Olyckstyp: Brand i byggnad

Olycksplats: [REDACTED], Trelleborgs kommun

Utredningen

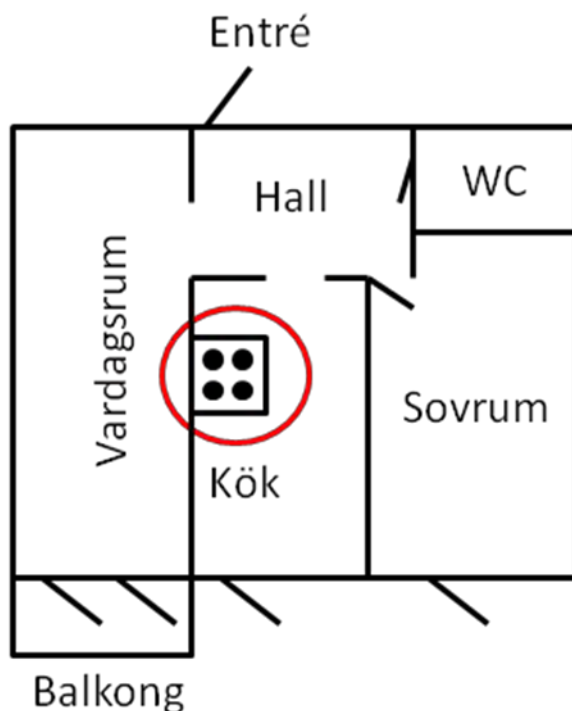
Lägenheten har en planlösning där köket är placerat mitt emellan sov- och vardagsrummet. Spisen har markerats med en röd ring då denna tros ha stor betydelse i denna utredning.

Figur 1. Lägenhetens planlösning och spisens placering i köket.

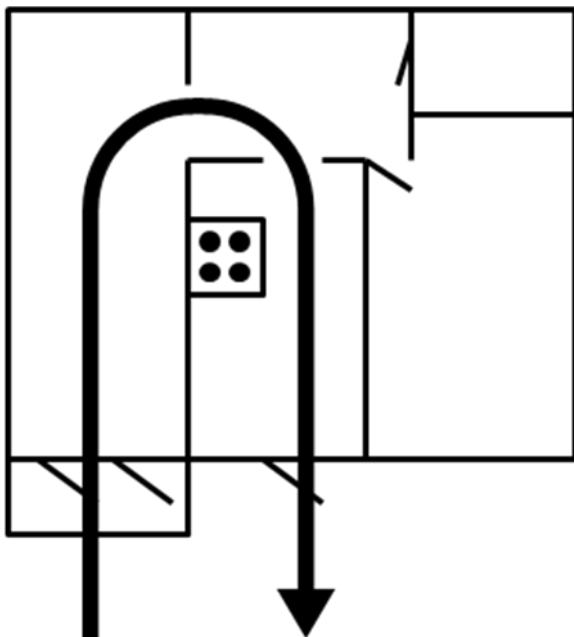
Köksfönstret går sönder på grund av branden. Denna nytillkomna frånluftsöppning tillsammans med de befintliga tilluftsöppningarna skapar ett ventilationsförhållande som i kombination med brandens termiska stigkraft trycker flammor och brandgaser ut genom köksfönstret. Samma faktorer hindrar dessutom branden från att få fäste i sov- och vardagsrummet. Det så kallade nollplanet går heller aldrig djupare än någon meter från golvet. Branden bedöms alltså ha varit bränslekontrollerad under en stor del av förloppet.

En person hittas på golvet i vardagsrummet någon meter från hallen. Eftersom ventilations- och tryckförhållandena hindrade brandgaserna från att rökfylla lägenheten har personen troligen kunnat andas relativt ren och sval luft. Detta faktum bör ha räddat personens liv.

Figur 2. Tänkbart generellt luftflöde i samband med branden.

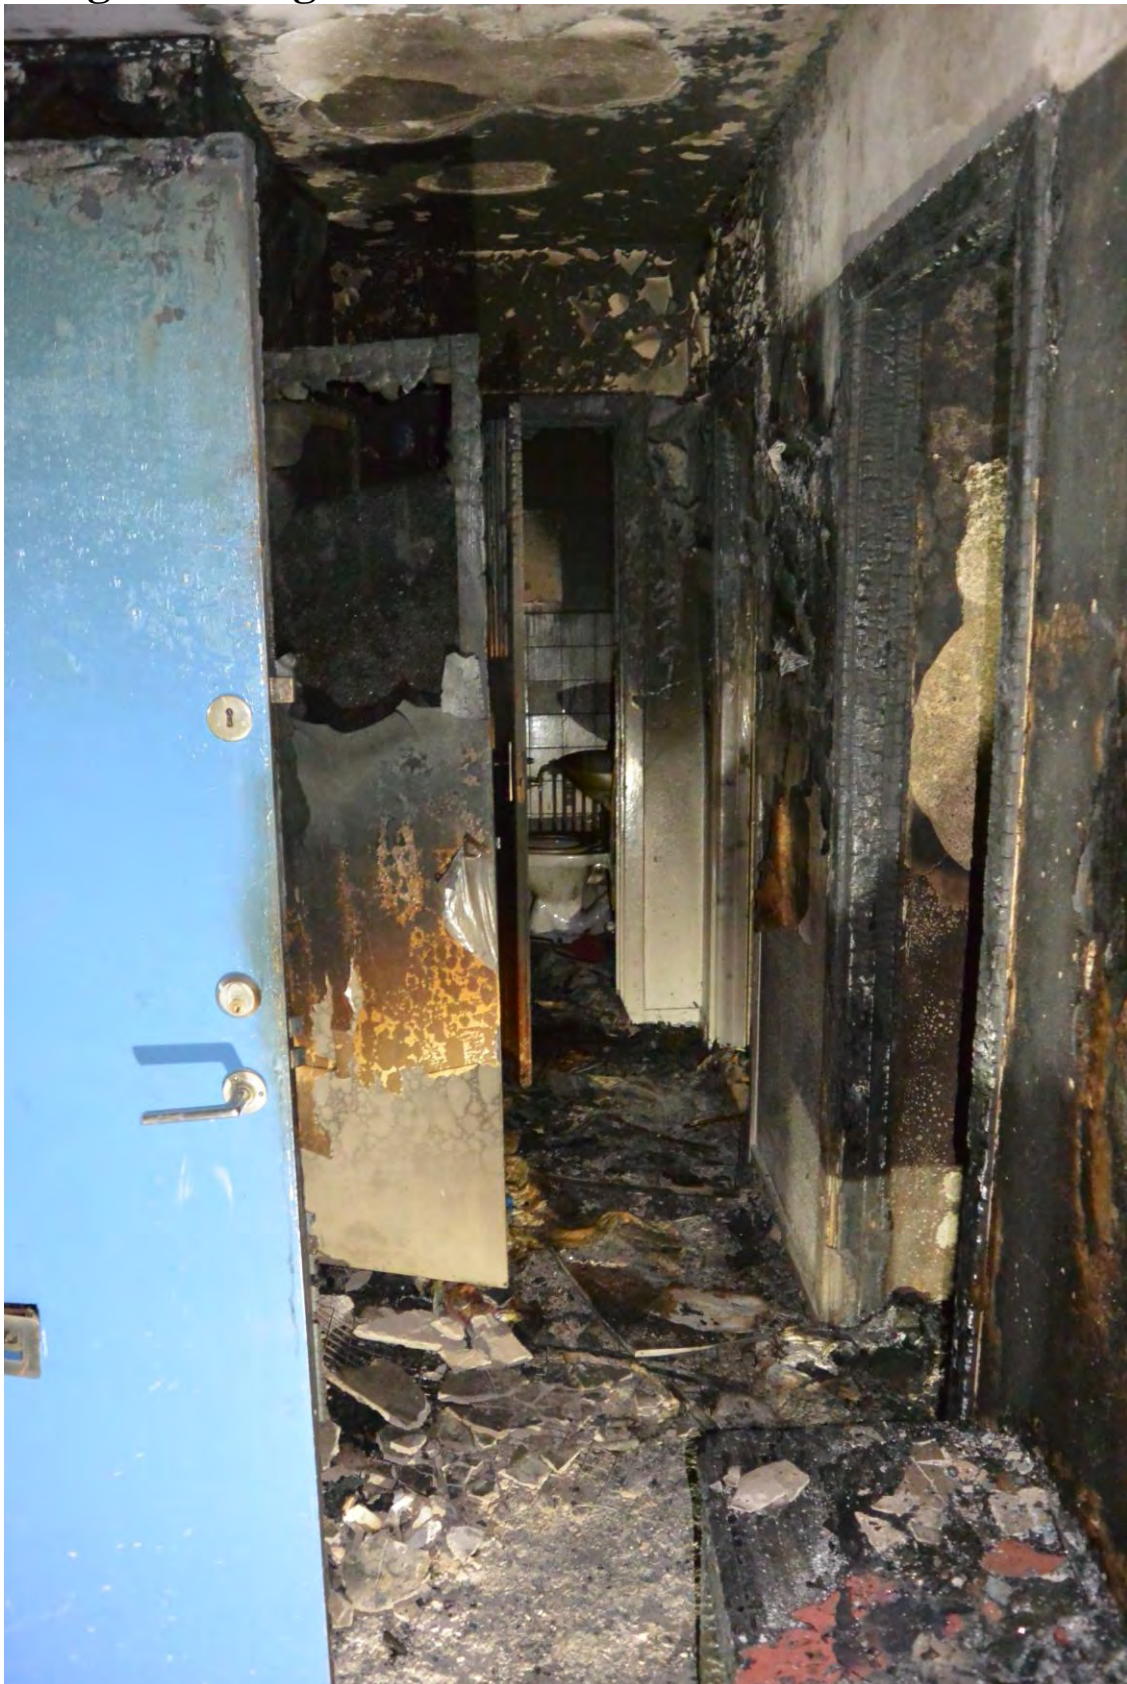
Det är utifrån de uppgifter som kommit fram i kombination med platsundersökningen mest troligt att branden uppstod i köket. Brandförloppet har varit intensivt då i princip samtliga föremål och ytor i köket har varit involverade i branden. Det syns också att branden har kunnat sprida sig till och pågå en längre tid i hallen. Sovrummet och vardagsrummet är i sammanhanget relativt oskadade.

Figur 3. Vy över hallen. Den blå dörren till vänster är lägenhetens ytterdörr. Badrummet är längst in. Köket är direkt till höger.

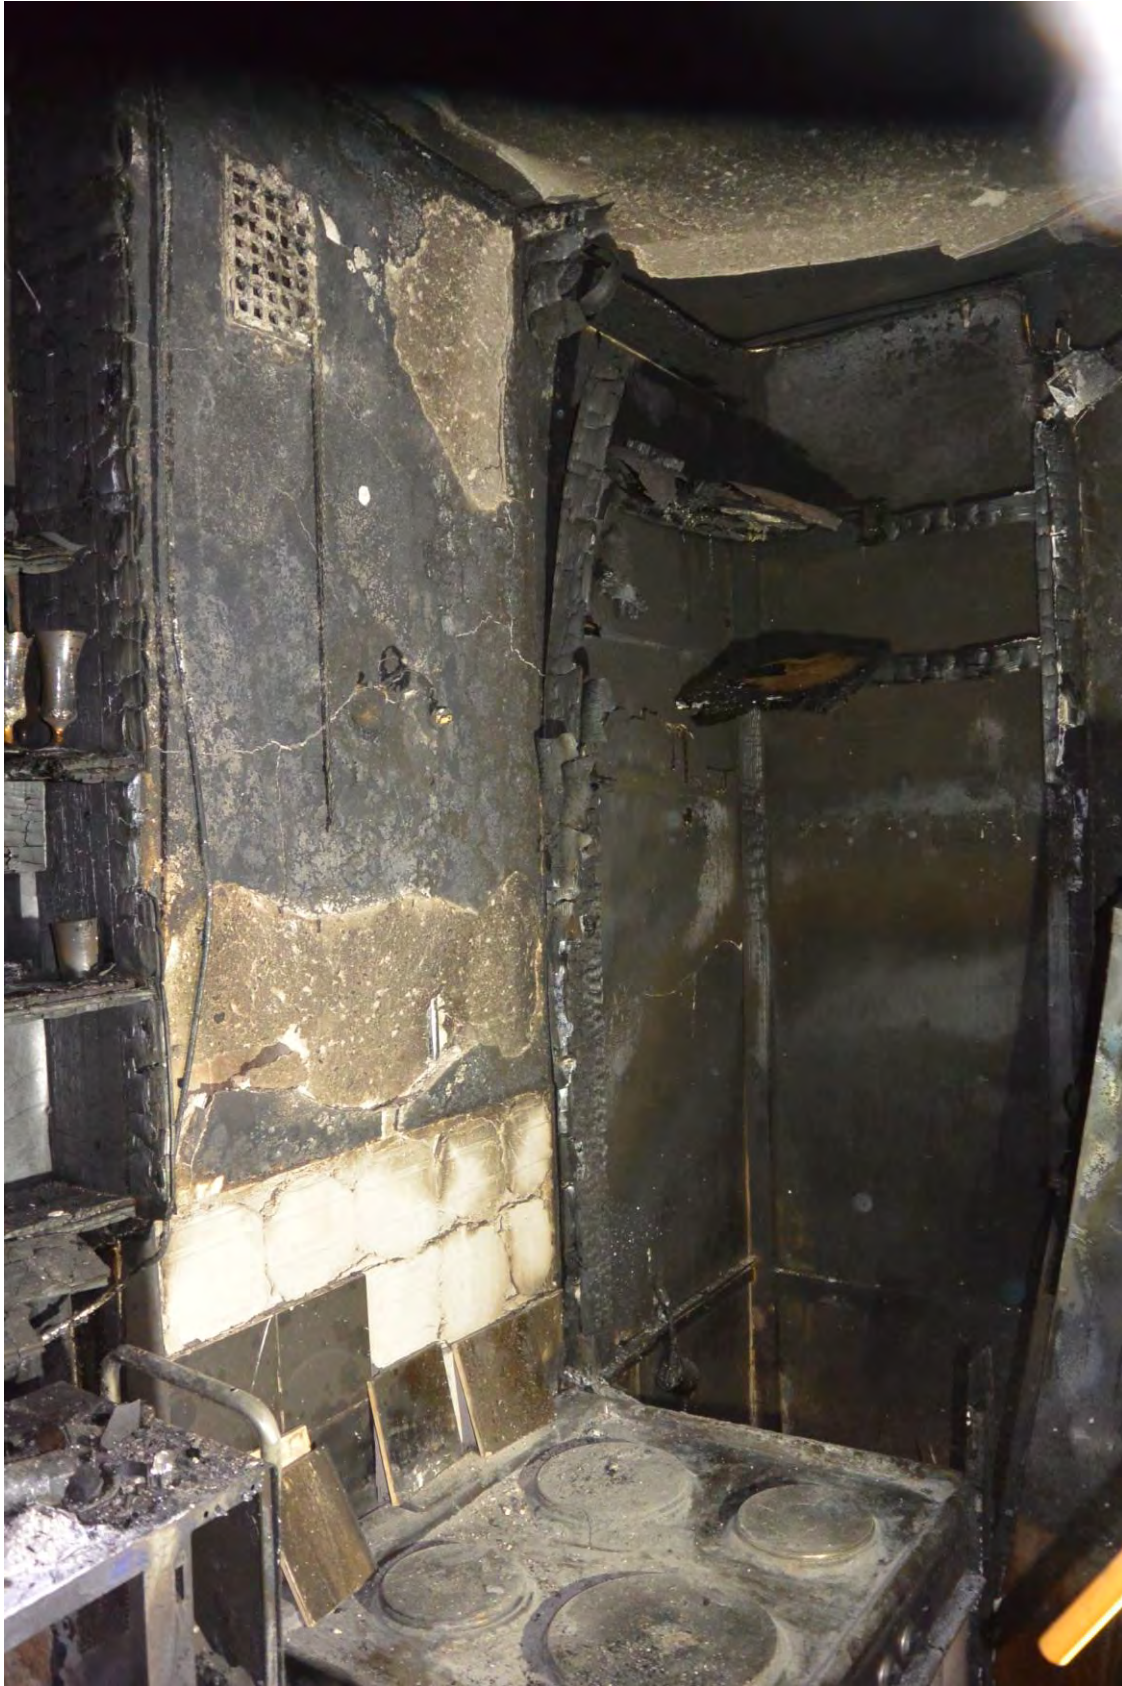
- Vägg bakom spisen uppvisar de djupaste brandskadorna i hela lägenheten. Detta tyder på att en brand har pågått på platsen en längre tid. Kakelplattorna har lossnat och betongen har börjat spricka upp. På ett ställe syns vad som tros vara en vattenledning av koppar. Takets ytskikt ovanför spisen uppvisar också kraftiga brandskador.

Figur 4. Spisen och de djup brandskadorna på väggen och i taket.

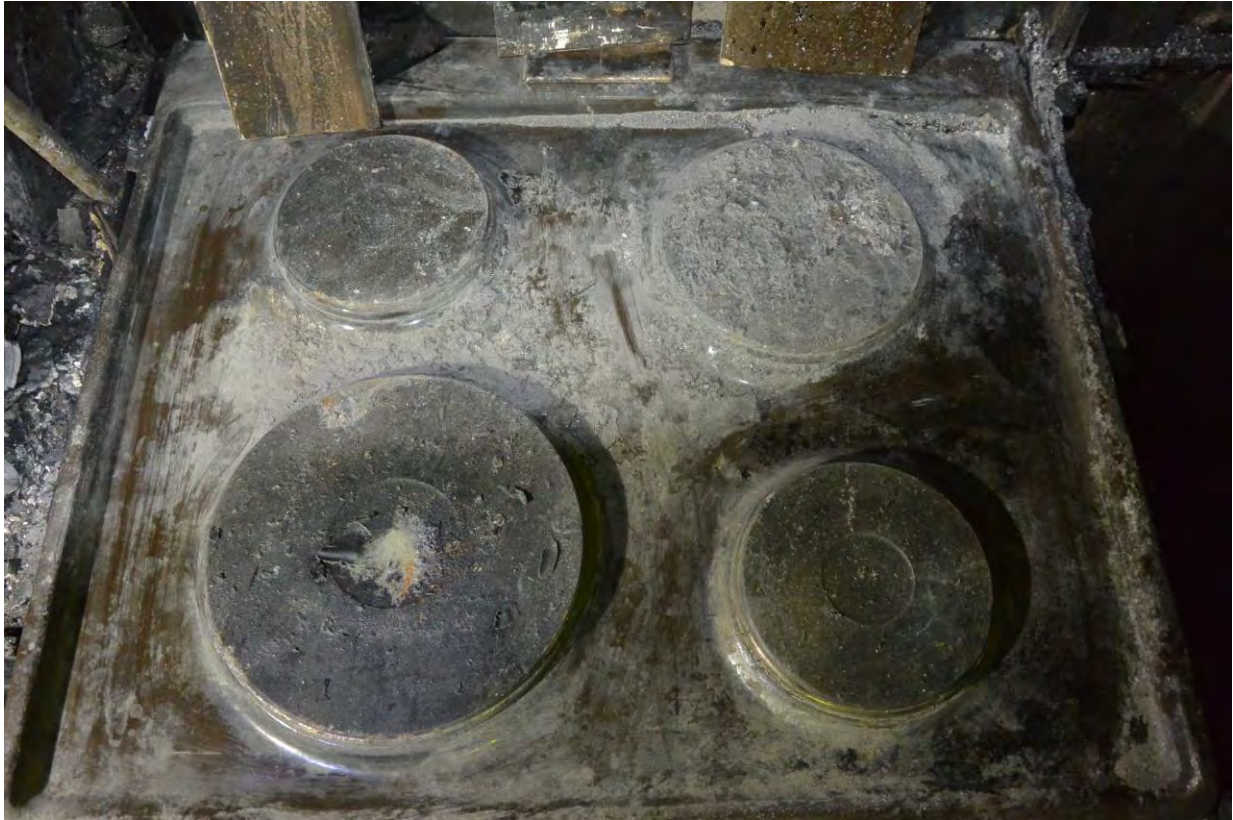
- Det finns en fastbränd ”massa” på en av spisp Plattorna som inte går att få bort med hjälp av ett spetsigt verktyg. Samma ”massa” finns även utanför spisp Plattan, men där är det möjligt att ta bort det.

Den mest troliga orsaken är att ett eller flera föremål har placerats på en påslagen spis. Eftersom branden uppstod vid lunchtid (normal matlagningstid) stärks denna hypotes något. Det har inte gått att avgöra vad den brända ”massan” består av, men den tros inte bestå av plast.

Figur 5. Spisen efter kriminalteknikernas rengöring. Plattan uppe till höger är täckt av en fastbränd massa.

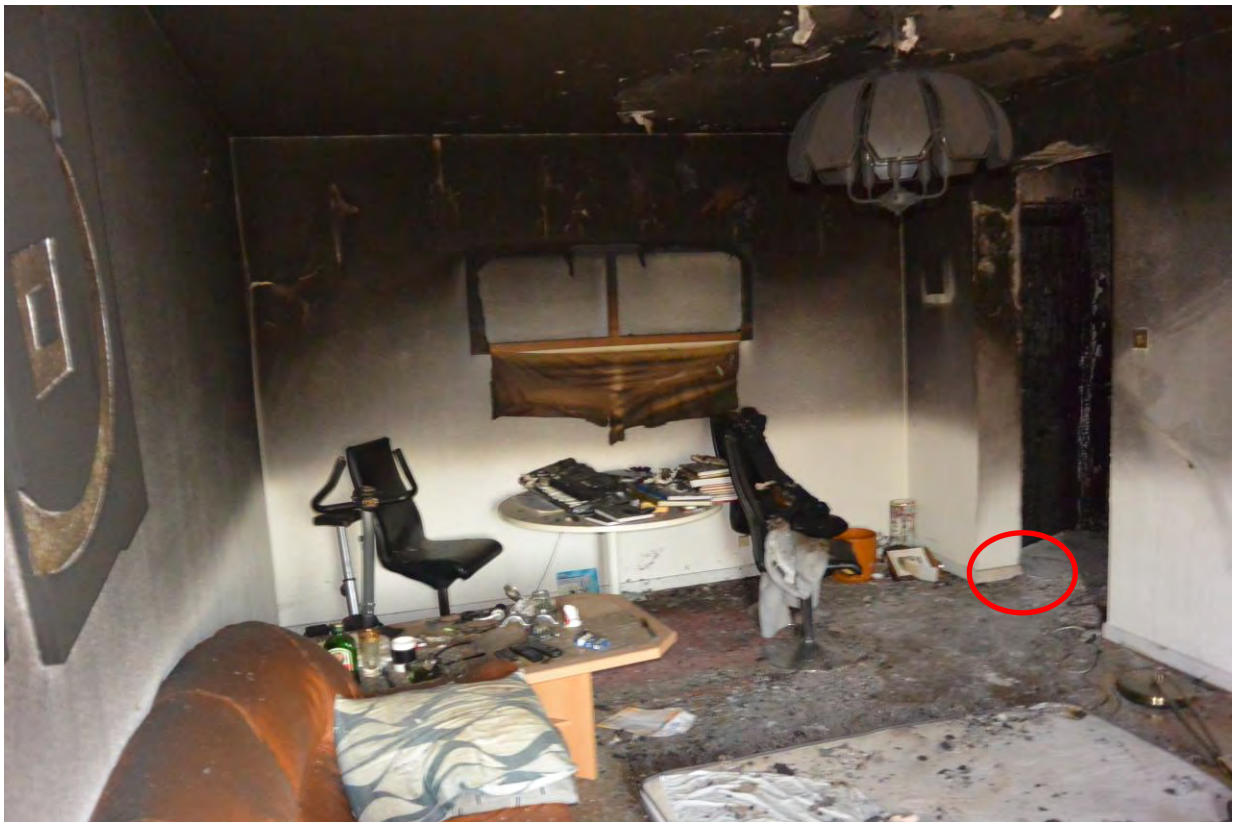
Denna brand uppvisar tecken på att ha utvecklats på ett annorlunda sätt jämfört med en genomsnittlig lägenhetsbrand. Dessa tecken utgörs av en relativt skarp gräns mellan kraftigt brandskadade och relativt oskadade rum. Köket och hallen har djupa brandskador som har

orsakats av en längre tids brandförlopp. Sovrummet och vardagsrummet har däremot inte brunnit i någon större omfattning.

Figur 6. Fotografi taget i vardagsrummet. Gränsen mellan varma brandgaser och kall luft (nollplanet) framgår tydligt. Hörnet i den röda ringen har fotograferats på nära håll, se nästa figur. I detta rum hittades en person liggandes på golvet.

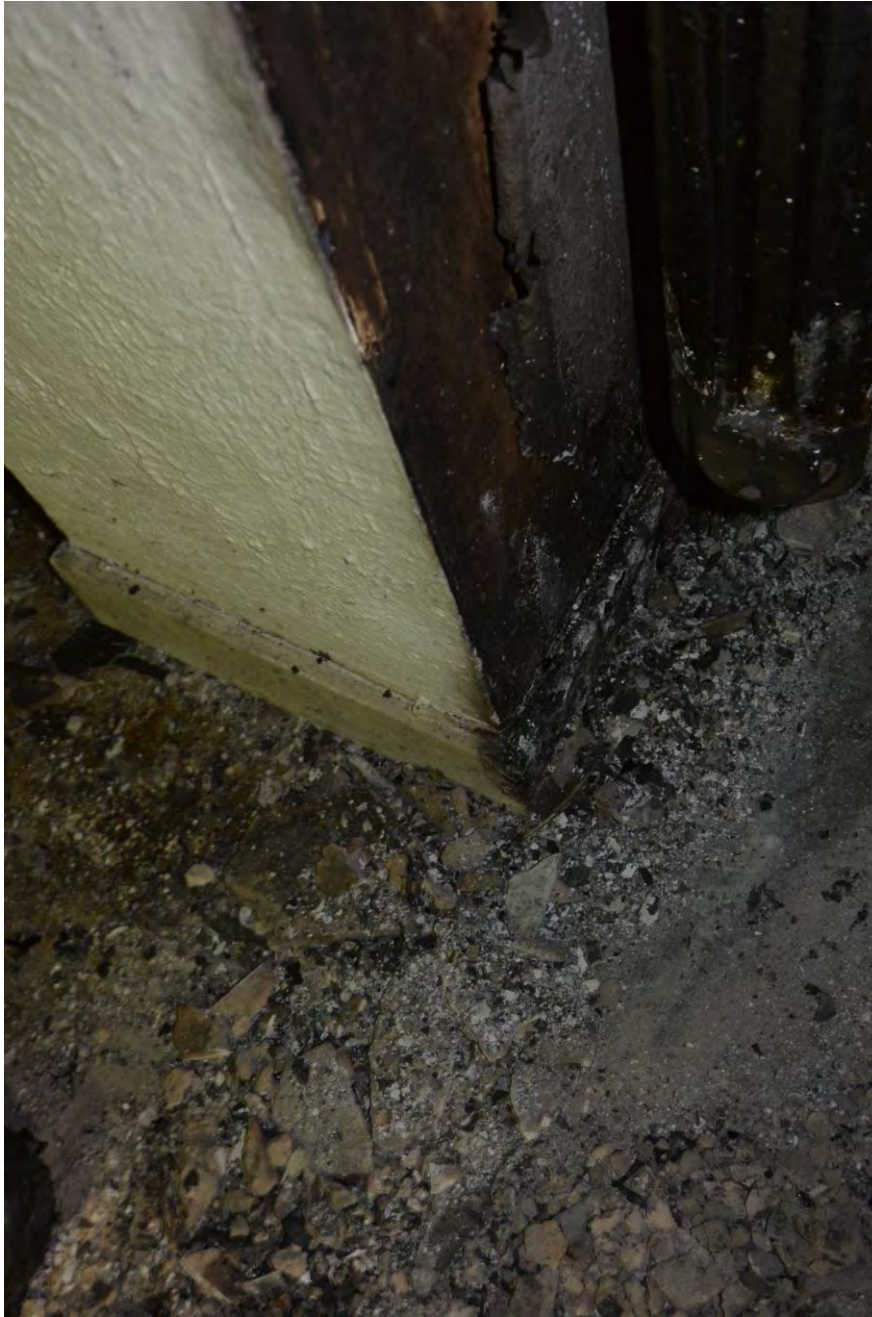
Figur 7. Detaljfotografi som tydligt visar den skarpa gränsen för brandskador vid passagen till vardagsrummet. Den kraftigt brända sidan vetter mot hallen. Listen har brunnit en längre tid i hallen, men är näst intill oskadad i passagen.
