HELSINGBORGS BRANDFÖRSVAR
BEREDSKAP OCH RÄDDNINGSTJÄNST
METOD OCH KOMPETENS

Olycksundersökning Nivå 3

Vindsbrand på Visitörsgatan

2014-03-21

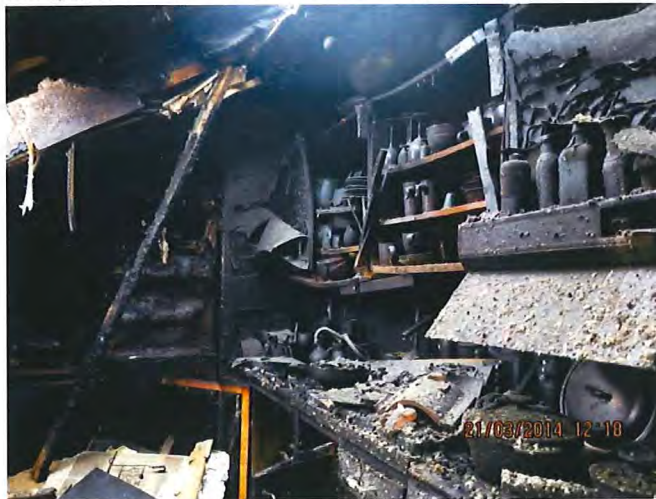
I köket fanns mestadels kraftiga sotskador, och spisen visade sig ha varit avstängd, efter närmare undersökning.

Figur 1, Sotskador i köket

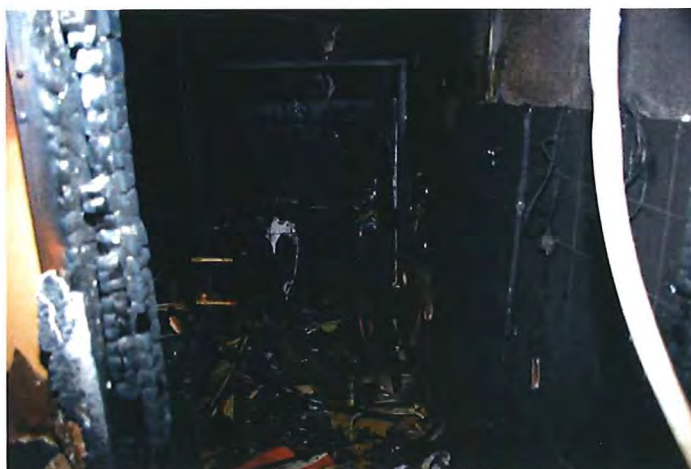
Inne i badrummet fanns också kraftiga sotskador, men inga djupare förkolningar som skulle kunna tyda på att branden startade här.

Figur 2, Badrummet som var kraftigt sotskadat

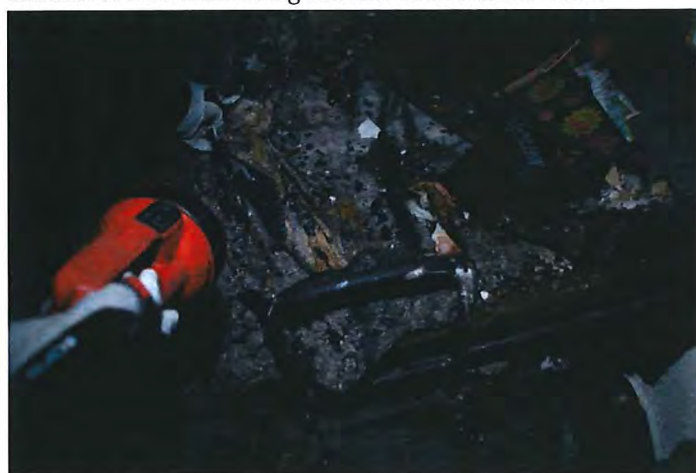
I sovrummet fanns också kraftiga sotskador, begränsade förkolningar och efter att ha undersökt sängen närmare förefaller det inte troligt att lägenhetsinnehavaren befunnit sig här när branden startade.

Figur 3, Sängen i sovrummet

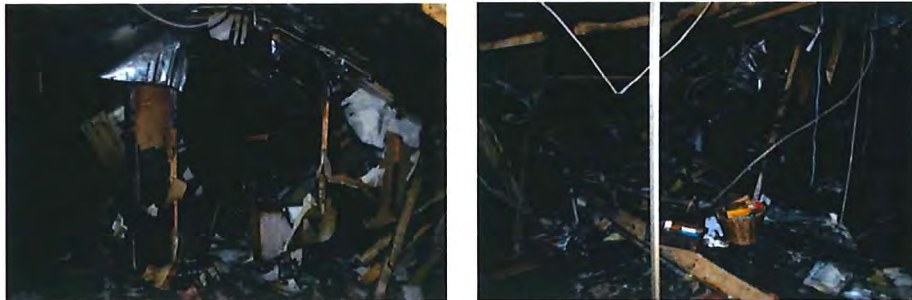
Efter att ha studerat lägenheten närmre, kan man konstatera att djupa förkolningar finns på dörrkarmarna in mot köket, badrummet och sovrummet. Detta pekar på att den största strålningsvärmens har kommit från vardagsrummet, vilket i kombination med brandskadorna i vardagsrummet och rökdykarnas berättelse ger den samlade bilden av att primärbrandområdet sannolikt är vardagsrummet.

Figur 4, Foto taget från vardagsrummet in mot sovrummet respektive mot köket

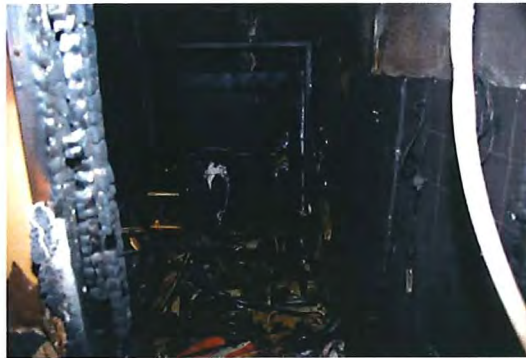
Figur 5, Foto från vardagsrummet in mot badrummet

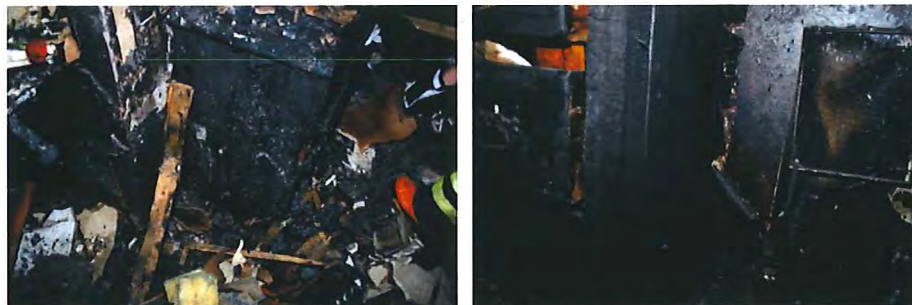
Det finns också klara spår av strålningspåverkan på byråer, garderober mm där man tydligt ser att det förefaller som att det varit som varmast i vardagsrummet.

Figur 6, Foto på byråer, mindre förkolning på ena sidan

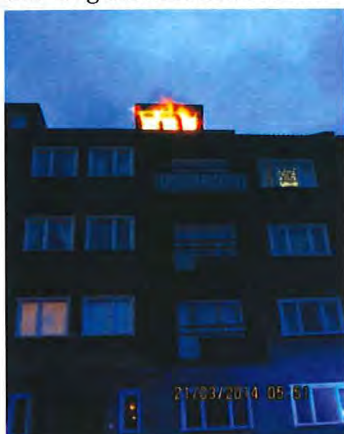
När första styrka anländer är lägenhetsbranden fullt utvecklad och lågorna slår ut genom fönstret som vetter mot Visitörsgatan.

Figur 7, Foto när första styrkan anländer

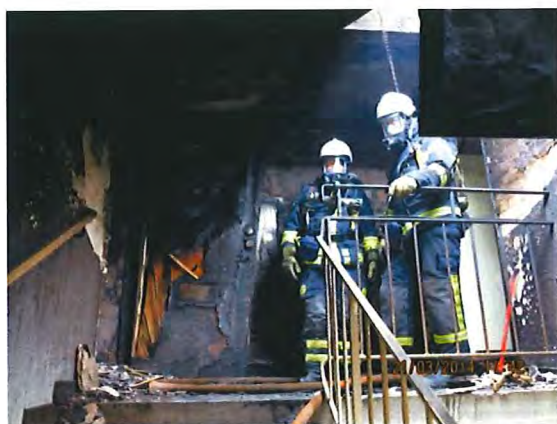
När rökdykarna kommer upp i trapphuset slår lågorna rakt ut genom dörren från lägenheten. Lågorna fyller hela området så att det också brinner i utsidan av lägenhetsdörren på motsatt sida.

Figur 8, Foto från trapphuset, branden har tagit sig i motsatt lägenhetsdörr

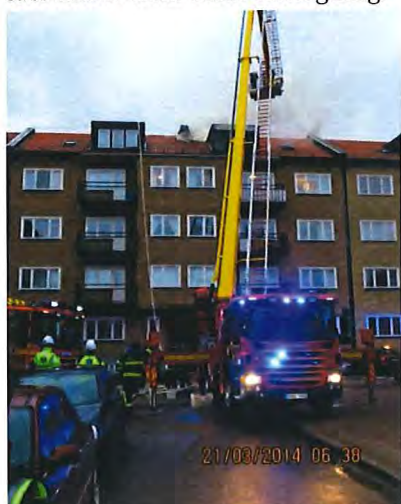
Branden har efter hand spridit sig upp till krypvinden, som var sammanhängande ovanför de två lägenheterna högst upp. Där har branden också varit ventilationskontrollerad en viss tid, tills räddningstjänsten öppnat upp för att släcka. Det är ju alltid extra viktigt att kyla brandgaserna, på ett eller annat sätt innan man utför håltagning.

Figur 9, Branden har här spridit sig upp på krypvinden mellan brandmurarna

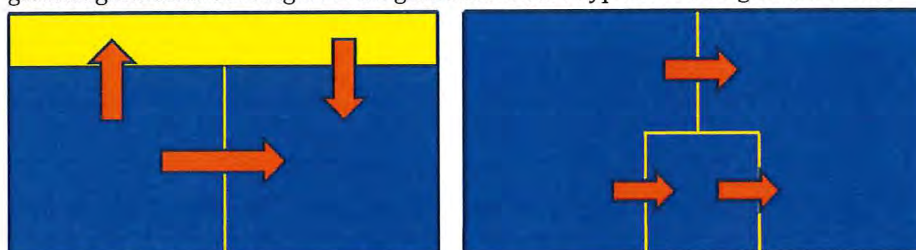
Det byggnadstekniska brandskyddet har skiljt av de två lägenheter enligt gällande regler, 60 min. I figuren 10 nedan är startlägenheten till vänster och grannlägenheten till höger. Den gemensamma krypvinden är gulmarkerad.

Figur 10, Sektionsskiss respektive planskiss över start-och grannlägenheterna

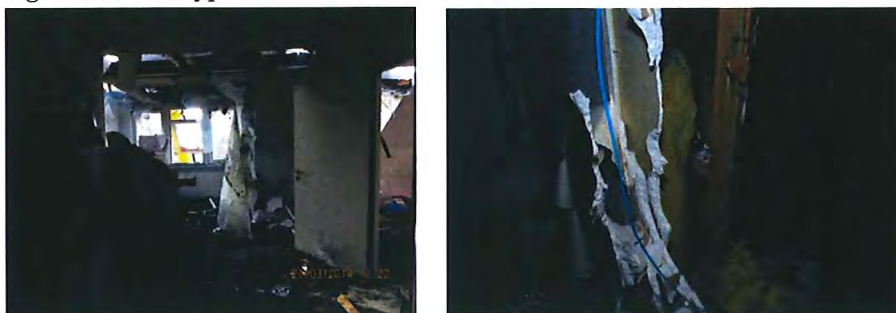
Upp till krypvinden, från lägenheten har det varit 30 min och ner till nästa lägenhet från krypvinden har det också varit 30 min.

Figur 11, Från krypvinden och ner i grannlägenheten, samt mellan lägenheterna

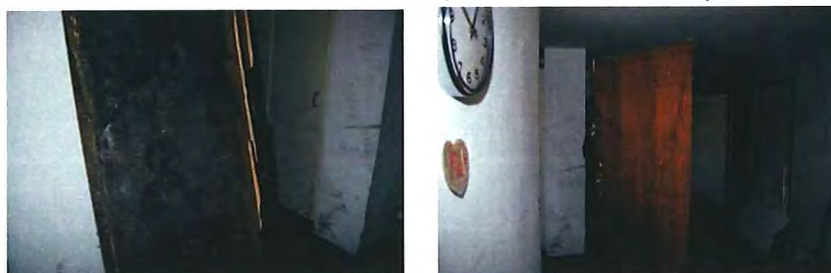
Lägenhetsavskiljande vägg har varit 60 minuter. Varje lägenhetsdörr skall i normalfallet stå emot brand i 30 min, men i detta fall stod ju dörren öppen.

Figur 12, Foto på grannens dörr från utsidan samt insidan

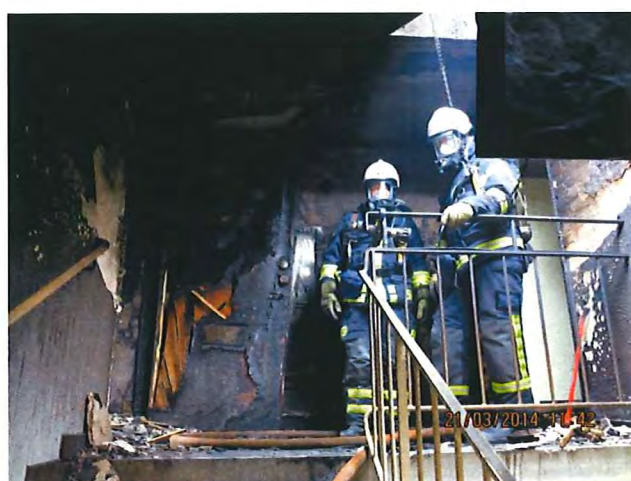
Det är mycket ovanligt att lägenhetsbränder sprider sig på det här sättet i trapphus, men det beror självklart på de specifika omständigheterna.

Figur 13, Trapphuset som brandskadades svårt, dörr till vänster och höger

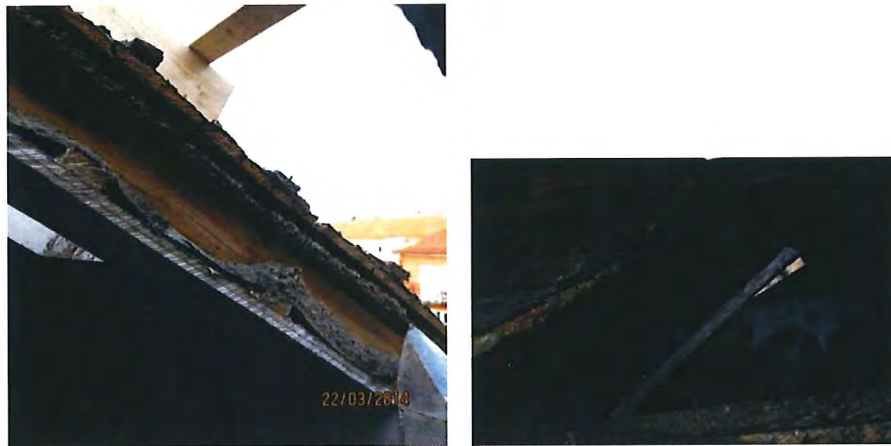
Figur 14, En del av konstruktionen som leder ut till det fria, krypvinden

Lägenheterna var avskilda enligt normala regler, och i figur 14 ses den del av lägenheter som angränsar mot det fria (dubbla gipsskivor längst in).

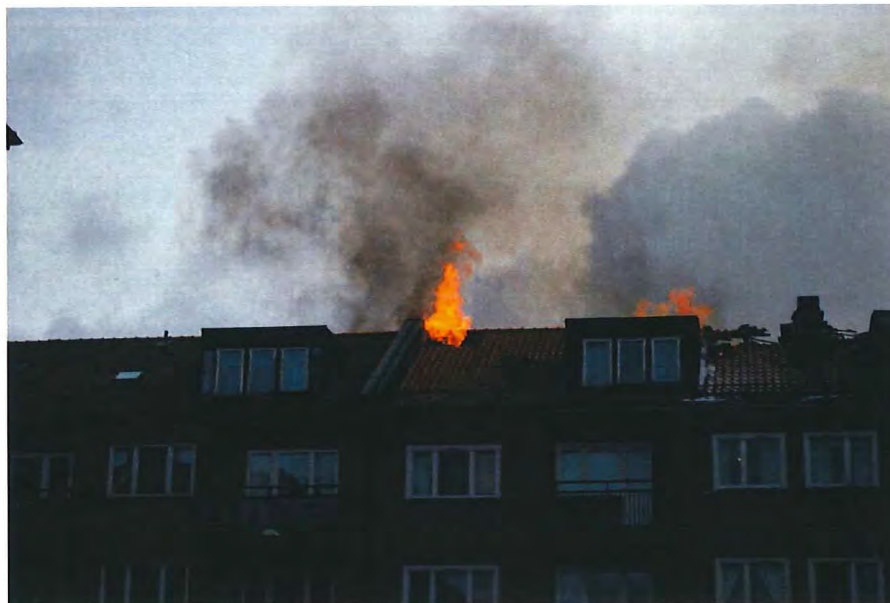
Figur 15, Branden har fått fäste i takkonstruktionen, brandmuren till vänster

Brandmurarna, se figur 15 ovan, har varit avgörande för att branden inte skulle sprida sig vidare. Däremot är det av största vikt att alltid kontrollera eventuella genomföringar så att dessa inte medför brandspridning. Så gjordes också i detta fallet.

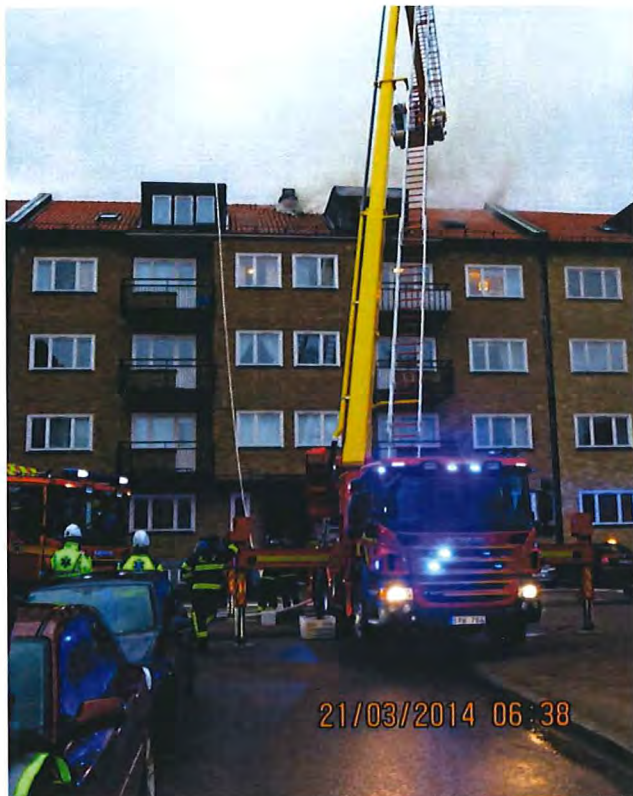
Figur 16, Foto över skadeplatsen 06:38

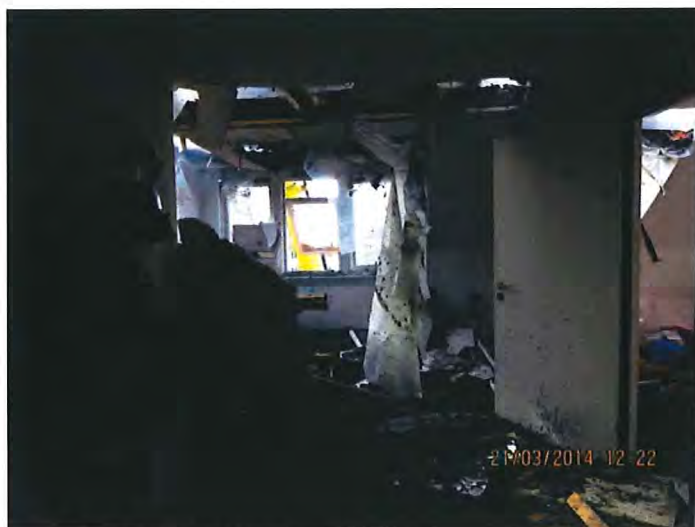
Riskbedömningar skedde föredömligt och kontinuerligt. Värdering skedde kontinuerligt huruvida det var lämpligt att arbeta invändigt. Trots detta inträffade ett mindre ras av innertaket; vilket innebar att en rökdykare från Landskrona fick innertaket över sig.

Händelsen inträffade när håltagning skedde inifrån och berodde delvis på att vatten och skum gjorde isoleringen, och därmed, vikten på innertaket större. Det som rasade var dubbla lager gips. Rökdykarna har själva berättat att ordergivning från ledningsteamet var tydlig och att invändig släckning enbart skulle ske om det var möjligt. Det får därmed anses vara tillfälliga omständigheter som orsakade incidenten och ingen kritik riktas mot någon av de inblandade.

Figur 17, Här skedde takraset

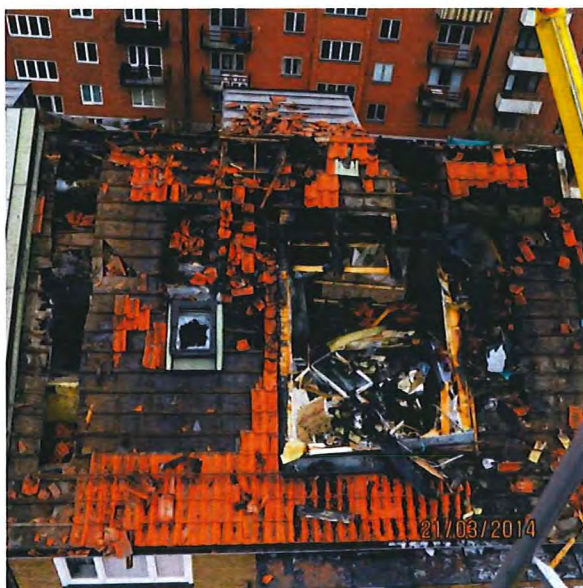
Figur 18, Begränsningslinje sågades upp tills sist

Vissa personer trodde att man skulle såga upp hela begränsningslinjer, andra trodde att håltagning var tänkt som enstaka hål. Oavsett vilket så blev slutresultatet bra; branden släcktes med användning av bl.a. mellanskum och successiv nedplockning av taket. Arbetet tog dock lite längre tid än vad som skulle varit nödvändigt, om tydligheten funnits från början.

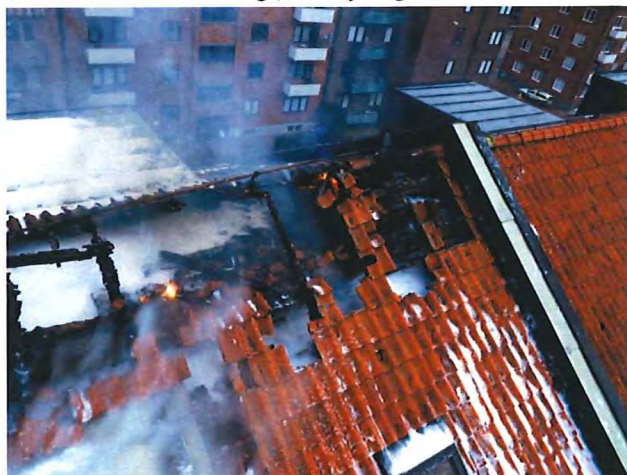
Figur 19, Mellanskum som ligger på vindsbjälklaget

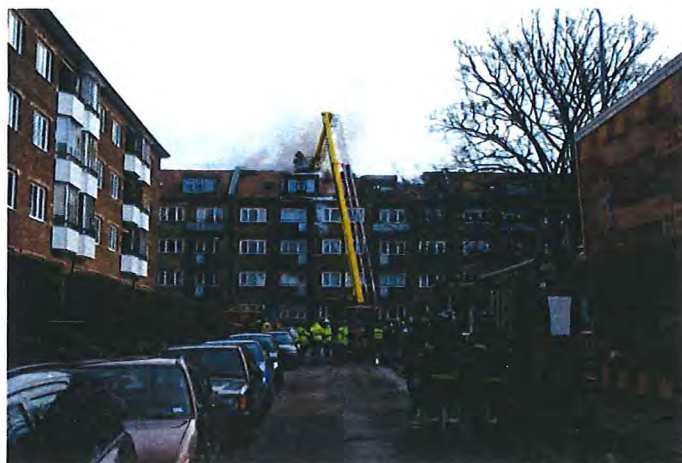
Kommunikationen på skadeplatsen skedde via Raket och mobiltelefon. Detta har uppfattats bra av alla parter och bakre ledning hade hela tiden tillgång till video över skadeplatsen, via kamera på 1080. Detta är ett utmärkt hjälpmedel men kräver så klart att uppställningsplatsen kan väljas utan för mycket bekymmer.

Figur 20, Ledningsplatsen valdes på gatan och bild överförs till bakre ledning
