Datum
2014-02-11
Handläggare
AD, KJ
ID brandutredning

Anledning till undersökningen: **Brand i byggnad**

Larmtid: 2014-02-10, kl 11.22
Adress: [REDACTED]
Objektstyp: Förråd/verkstad
Startutrymme: Vind
Startföremål: Stålskorsten
Brandorsak: Soteld
Insatsrapportnr: 201400017
SOS ärendenr: 1946820312
Syfte & mål Utreda brandorsak samt förhindra liknade bränder.
Metod -----

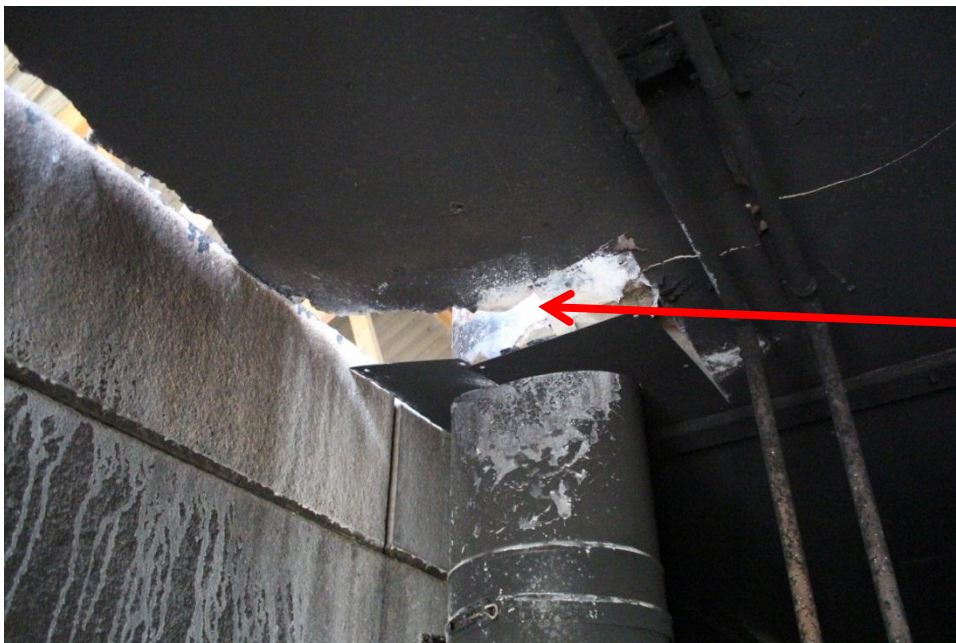
Brandförlopp: Brandspridning från vinden ner via väggkonstruktionen till pannrummet.

Genombränt från
vinden.

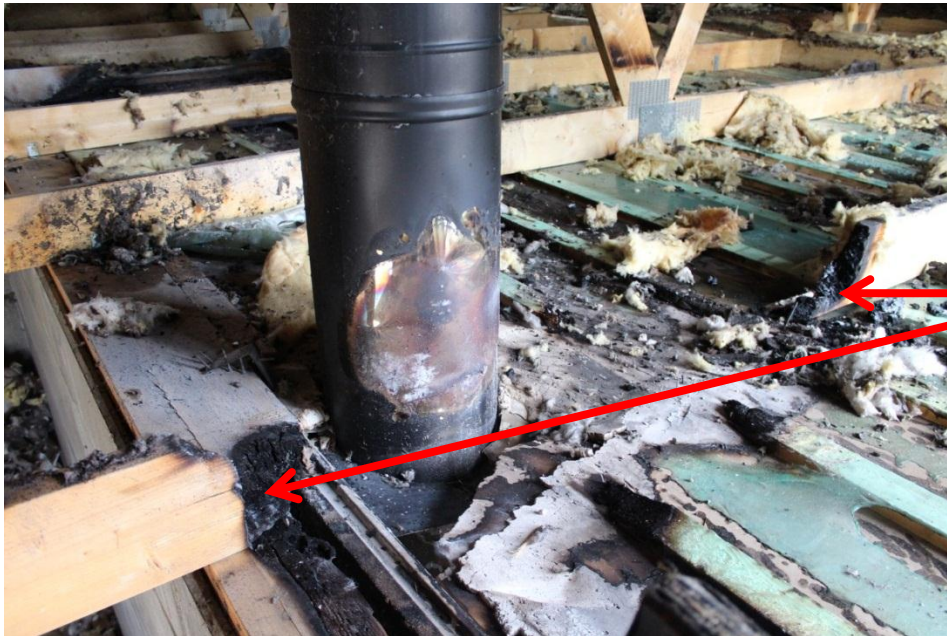
Takstolsbalken (2st) vid golvnivån var helt avbrunnen bl.a. en del som låg väldigt nära skorstenspipan.

Bortbränd
takstol på
vinden.

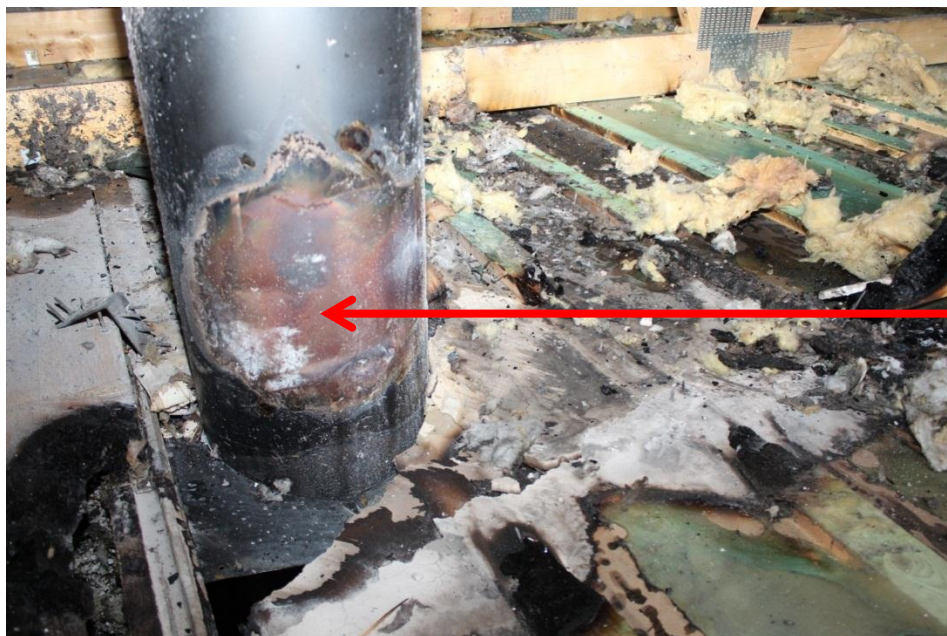
Brandorsak: Soteld med stark värmeutveckling på yttersidan av stålskorstenen med spridning till konstruktion. Spridning in till pannrummet via cellplasten i väggen vid dörren. Cellplasten smälter och hamnar brinnande innanför dörren.

Punktvärme
genom manteln
på skorstenen

- Vid montering av denna typ av skorsten är det viktigt att avstånd till brännbart material ordnas samt att man använder stennull som isoleringsmaterial närmast skorstenen.
- Genomföring bör vara i schakt av obrännbart material samt vara avluftat. Det troliga är att om detta funnits hade inte det blivit någon brand.
- Viktigt att sakkunnighetsutlåtande kommer in.

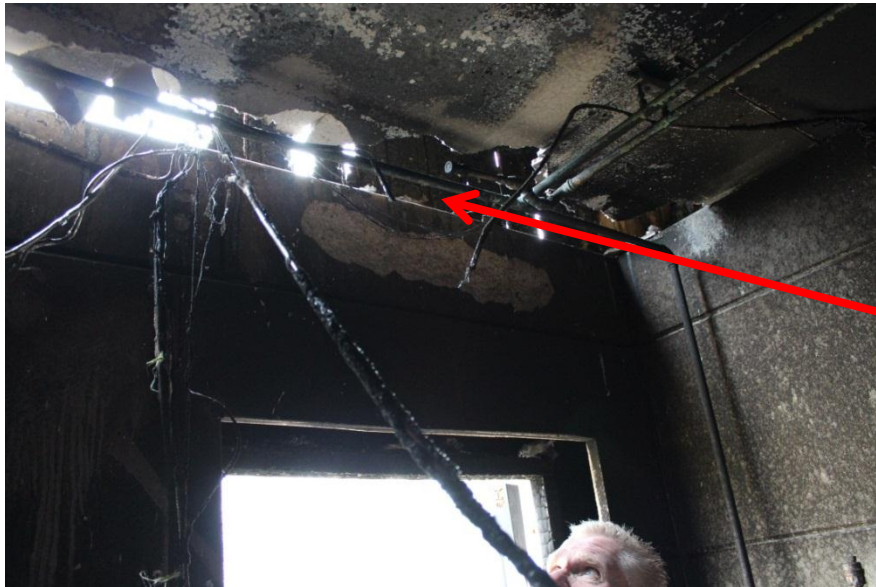
Branden fick
fäste i
väggkonstruktion
som bestod
av
cellplast/betong.
