# Olycksundersökning

Datum för olyckan: 2014-04-12

Typ av skada: Totalt brandskadad fastighet, 1 person omkommen

Typ av olycka: Brand i byggnad., Enfamiljshus

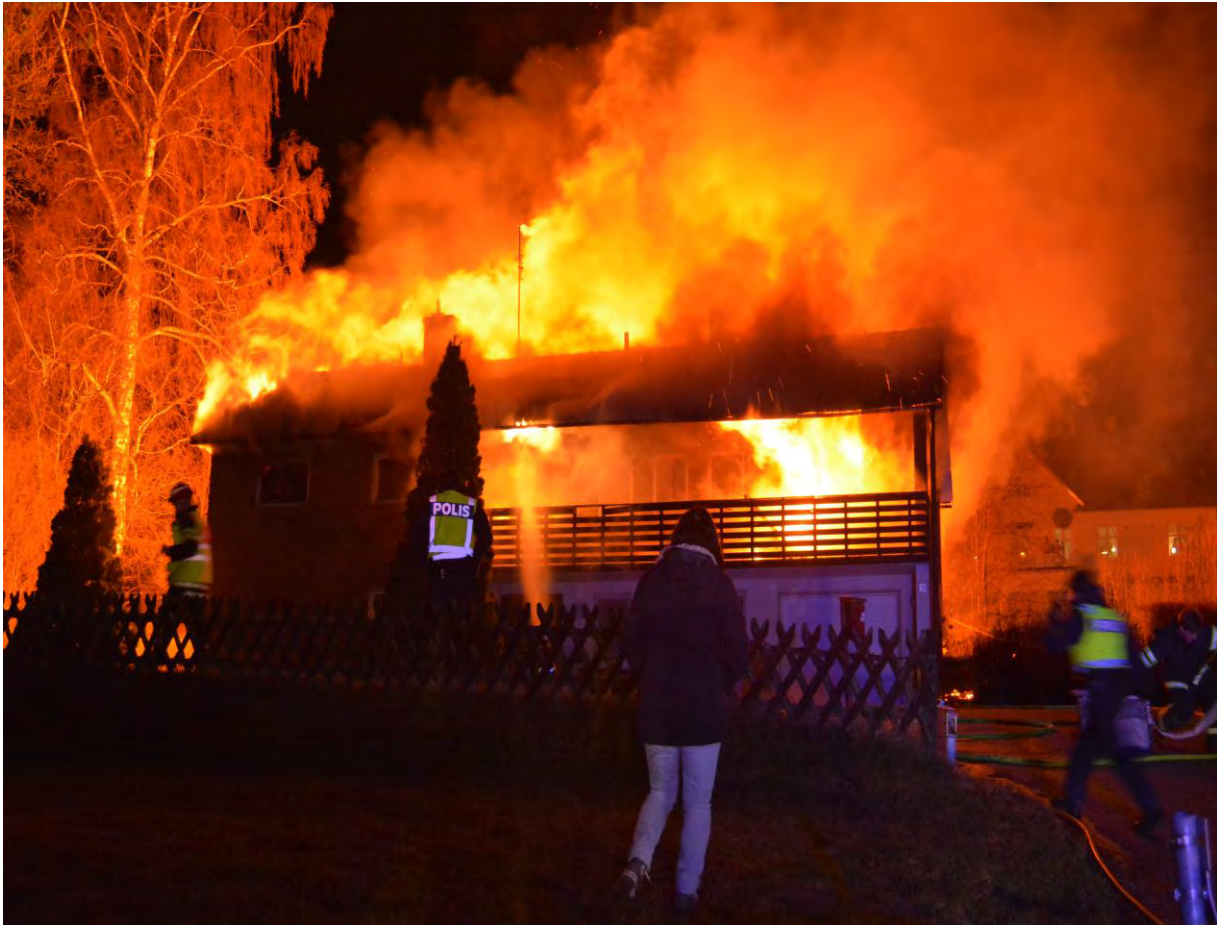
Man omkommer i villabrand i centrala delarna av Kopparberg. Hela övervåningen övertänd vid framkomst.

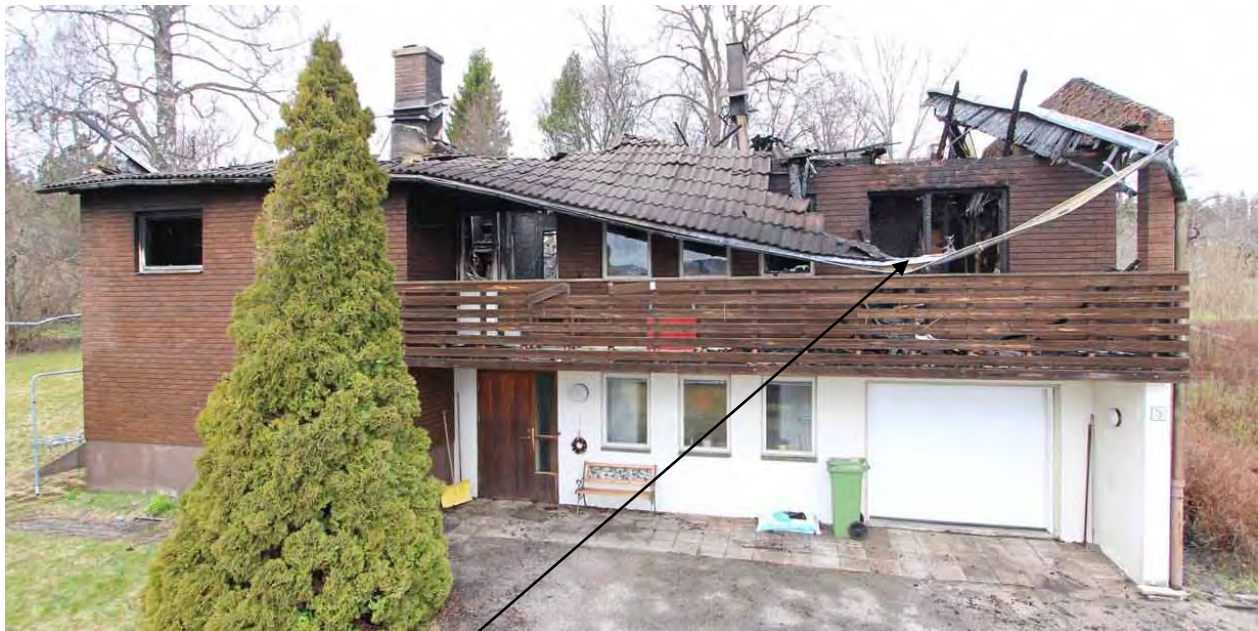
Den omkomne påträffades dagen efter av polisens tekniker i sovrummet på övervåningen liggandes i sin säng under det nedrasade taket.

Sovrum där den omkomne påträffades

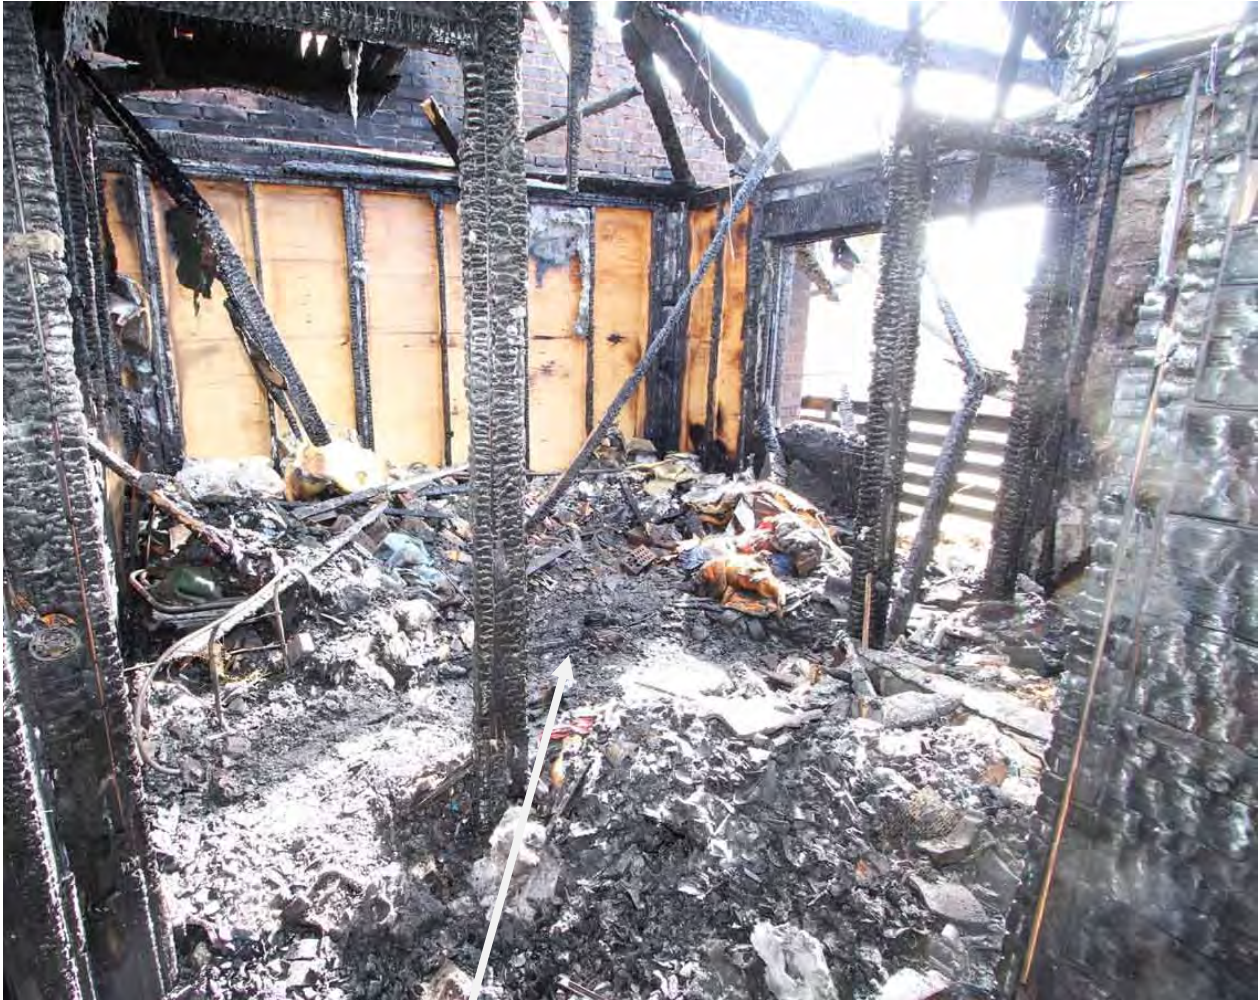
De kraftiga brandskadorna i rummet har inneburit att brandorsaken inte kunnat fastställas. Rester efter elektriska ledare iakttogs invid och på kroppen efter den avlidne men då bland annat eluttagen i rummets väggar var bortbrända gjordes bedömningen att ytterligare efterforskningar i brandmassorna inte kunde bringa ytterligare klarhet i vad som stiftat branden.

*Sovrummet i villans sydöstra hörn. Det var den omkomne påträffades*
