Handläggare  
AD,KJ  
ID brandutredning  
Larmnr : 4726299

**Brand i byggnad, bastu**

**Larmtid:** 2014-03-08, kl. 18:02  
**Adress:** [REDACTED] Vårgårda  
**Objektstyp:** 2 plans enfamiljsvilla  
**Startutrymme:** Källaren  
**Startföremål:** Manöverenhet bastu aggregatet  
**Brandorsak:** Med stor sannolikhet kortslutning  
**Insatsrapportnr:** 201400139  
**SOS ärendenr:** 4726299  
**Syfte & mål** Utreda brandorsaken  
**Metod** -----

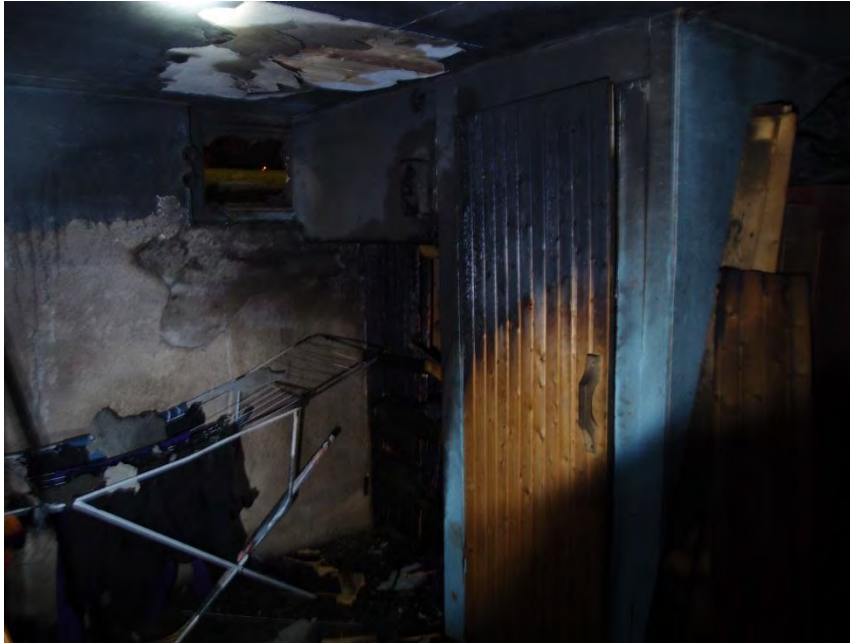
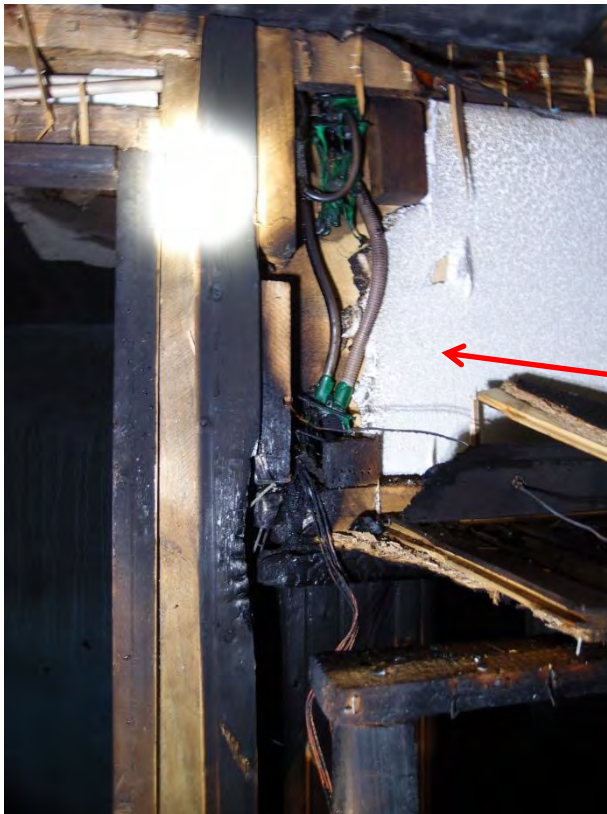
Väggen sett  
inifrån bastun.

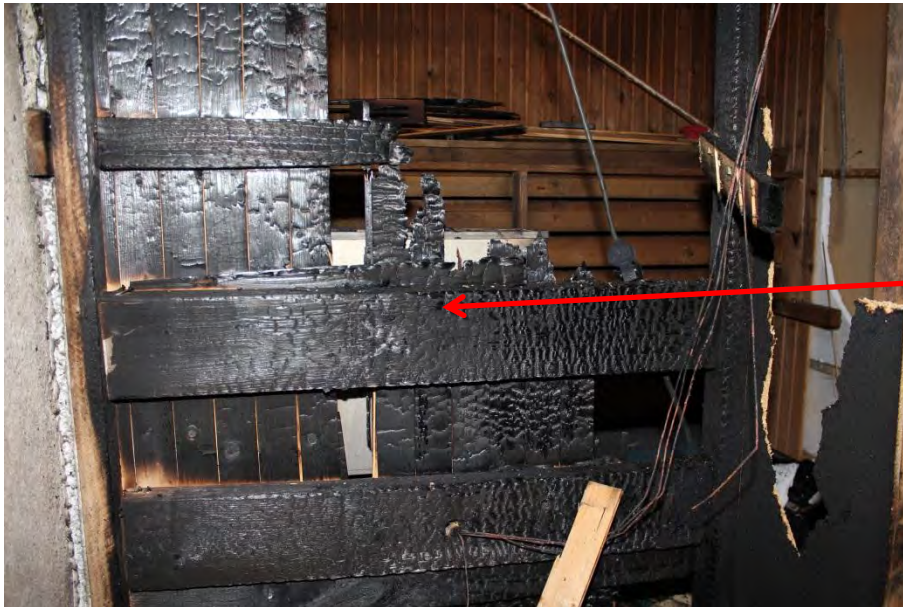
Skador på utsidan  
av bastun.

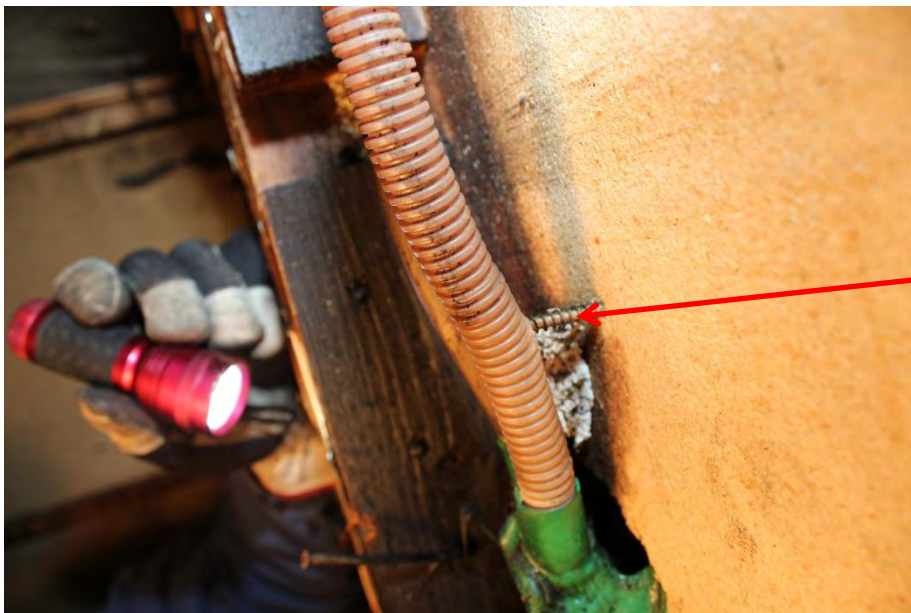
Skruv som  
manöverenhet till  
bastuaggregatet är  
monterad med,  
inga ledare i  
slangen.

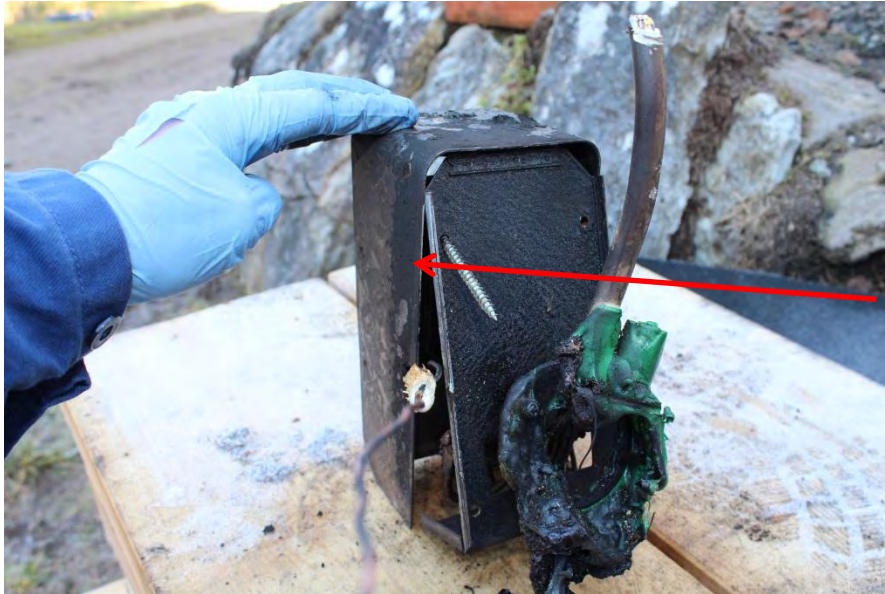
Placering av  
manöverenhet och  
väggdosa,  
väggmaterialet  
borttaget.

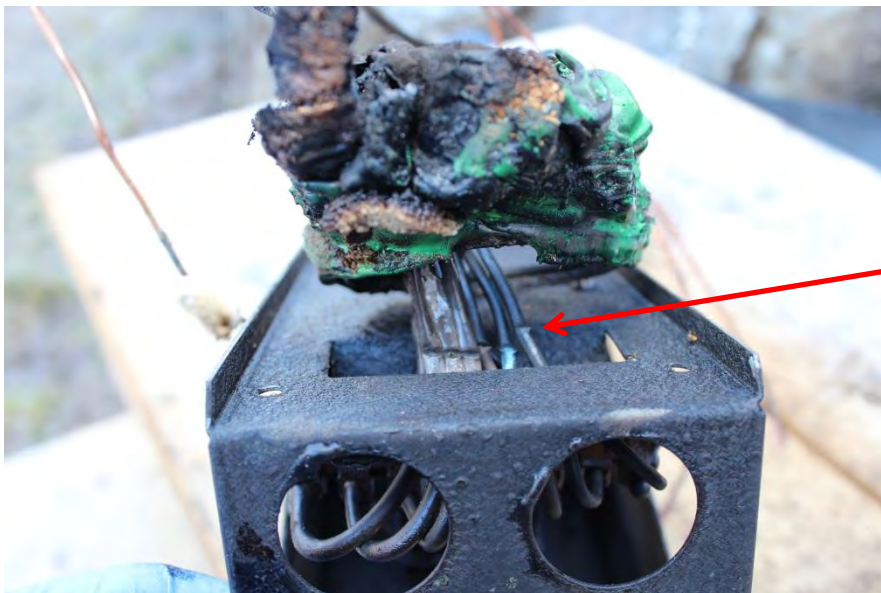
Klämskador på  
ledarna i  
manöverenheten.

- Bastuaggregatet samt manöverdel var ca 20år gammal. Det var ca 2 ½ vecka sedan bastun användes. Vid den aktuella dagen för branden så sattes bastun på kl. 16:00 och var påslagen ca 2 timmar.
- Viktigt att man installerar på ett bra sätt så att inte ledningar får klämskador samt att det utförs av utbildad elektriker med rätt behörighet.
- Viktigt att man utformar utrymmen i källaren med ökad brandbelastning som en egen brandcell enligt BBR.

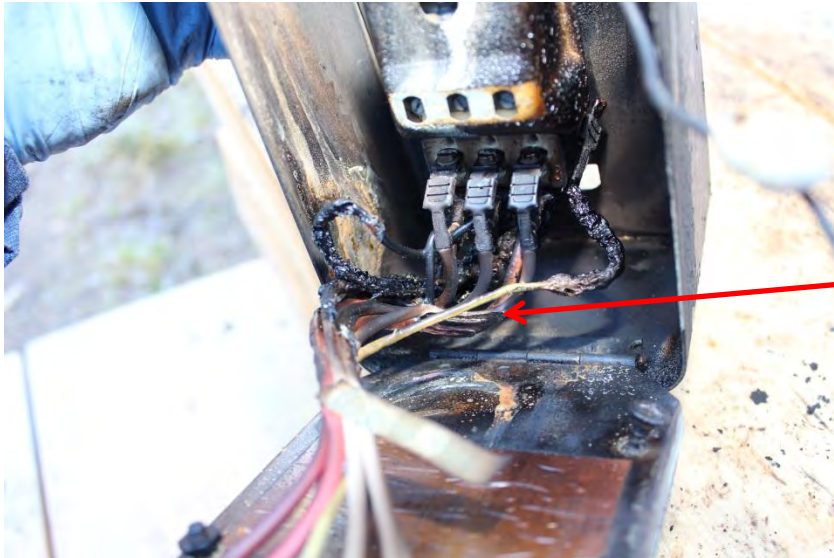
Brandorsak: Med stor sannolikhet kortslutning i manöverdel till bastuaggregatet.

Kortslutningsskador i manöverenhet bastuaggregatet.

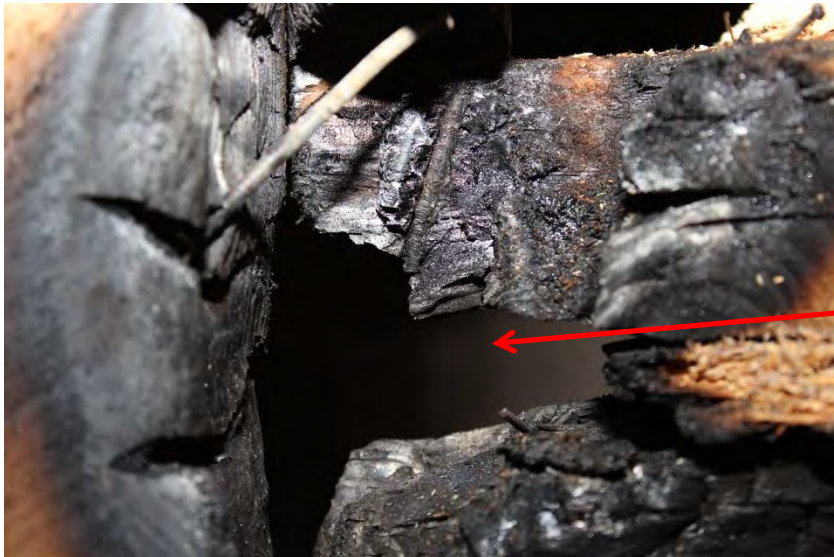
Eldosans plats i väggen, kraftiga kolningskador.
