Utredningsrapport

Brand MSE E57

Eskilstuna 2014-02-06

Räddningstjänsten Eskilstuna

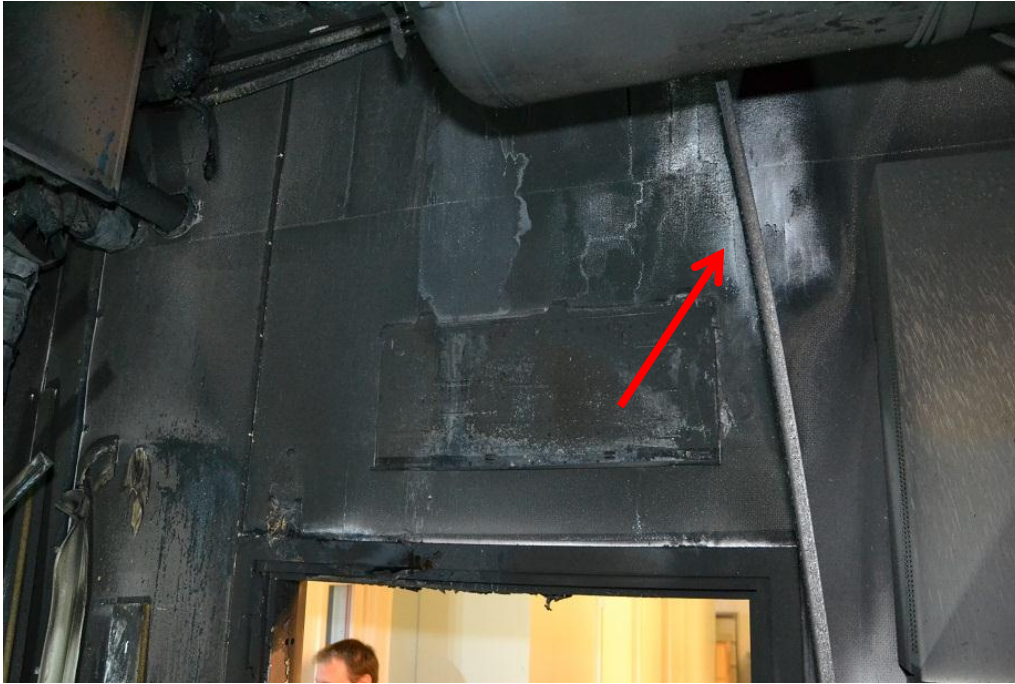
I rummet finns tecken på att intensiv brand i och runt aggregatet till kylanläggningen. Ytor intill fästanordningen är renbrända från sot. Detta återfinns inte någon annanstans i rummet och är ett fenomen som kännetecknar hög värme och återfinns ibland, men inte alltid, nära den plats där det brunnit länge (hög temperatur byggs upp över tid).

Bild: Området runt fästeanordningen till kylaggregatet. Röd pil visar exempel på "renbränd" yta.

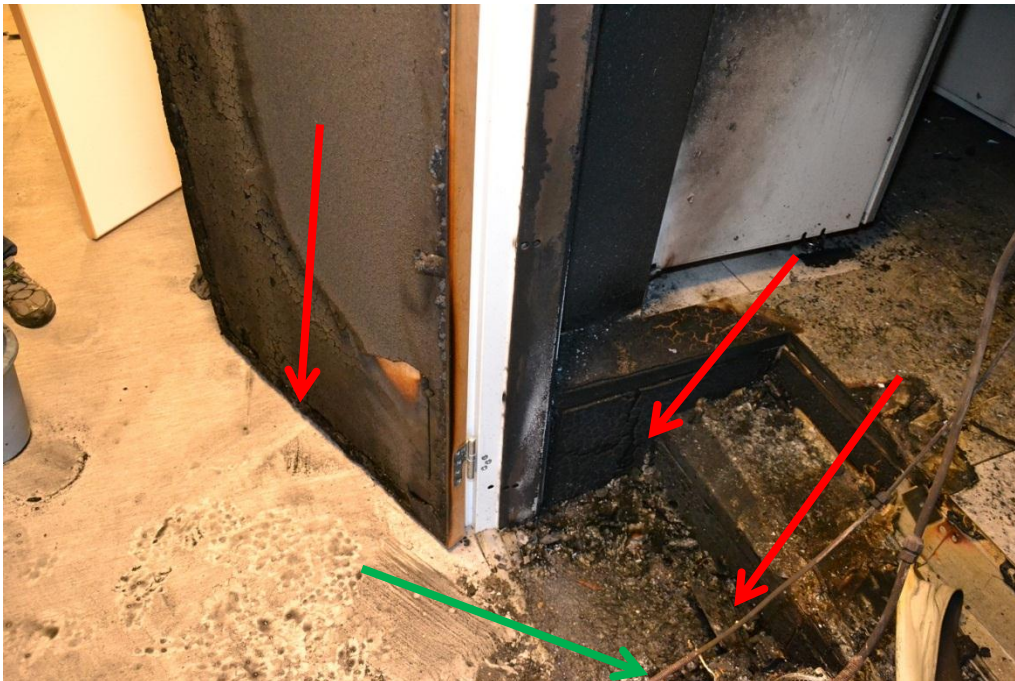
Själva kylaggregatet var kraftigt bränt och hade släppt från fästeanordningen vid framkomst. Få andra saker i rummet har lossnat från tak och väggar. Område kring platsen där kylaggregatet låg (dörr, golv, trappsteg) visade också brandskador som var kraftigare än i övriga rummet.

Bild: Röda pilar visar brandskador i dörr, golv och trappsteg. Grön pil visar var aggregatet låg vid framkomst (mot dörren som var stängd).

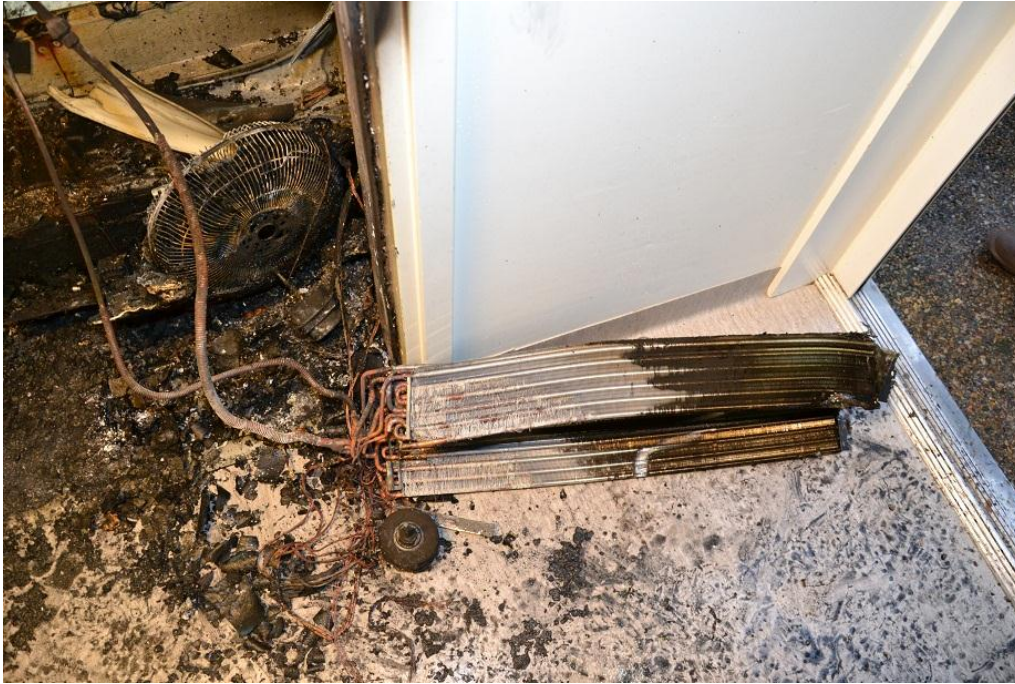
Bild: Kraftigt bränt aggregat till kylanläggning.

Brandbilden indikerar brandstart i eller runt aggregatet till kylanläggningen med aggregatet som tänkbar brandstiftare. Ingen mer noggrann analys har gjorts av den tekniska utrustningen.

Branden startade sannolikt i aggregatet till kylanläggningen. Felaktig installation misstänks ha fördröjt larmet vilket förvärrat konsekvenserna. Det är anmärkningsvärt att placeringen av rökdetektor också överlevt revisionsbesiktningen.

Återkoppling till distributör av aggregatet, delgivning av rapport till Mälarsjukhusets FM-enhet samt Myndigheten för samhällskydd och beredskap (MSB) samt Räddningstjänsten internt.

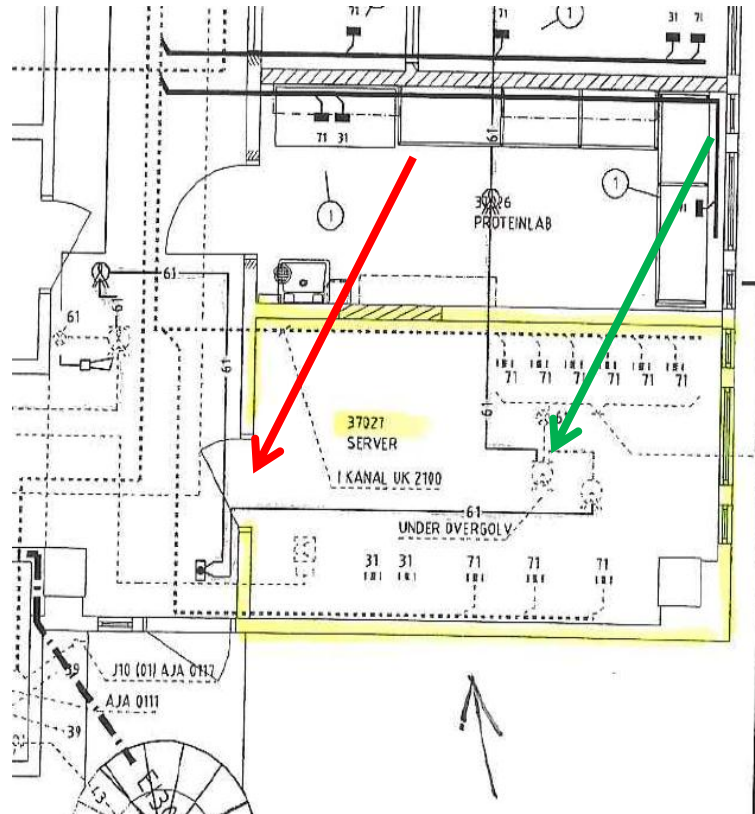
Ritning över lokalen. Röd pil visar placering av kylaggregat. Grön pil visar placering av rökdetektor.

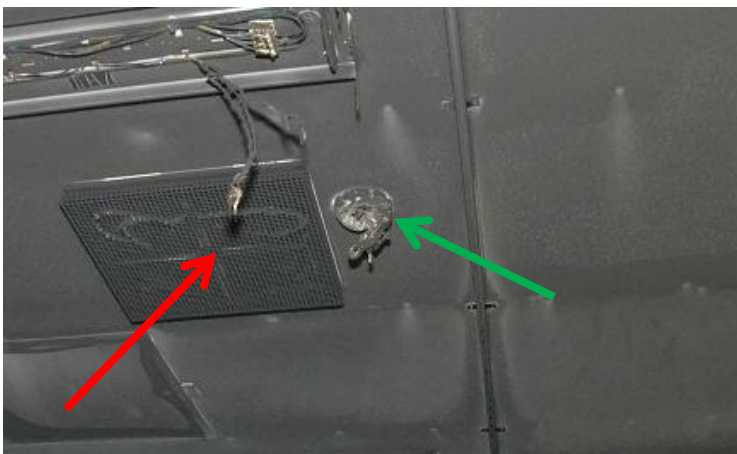
Av bilderna framgår att rökdetektor i brandrummet är placerad närmare tilluftsdonet än vad som är branschpraxis. Enligt SBF 110:6 bör en rökdetektor placeras på ett avstånd om 1.0 meter ifrån donet. Detta för att undvika luftströmmar som riskerar att försena detektion och larm.

"6.5.2.7 Detektorer för rumsövervakning får inte monteras i tilluftström som avsevärt påverkar detektorns funktion på ett negativt sätt. Detektor ska placeras minst 1 meter från tilluftsdon."

Som framgår av bilden är placeringen bara ca fem centimeter ifrån donet.

Bild: Grön pil visar rökdetektor, röd pil visar tilluftsdon.

Brandcellsgränserna måste lagas och även tätare revisionsbesiktning kan vara att föredra. Rutiner i händelse av brand vad gäller utrymning och hantering av larmdonet bör ses över.

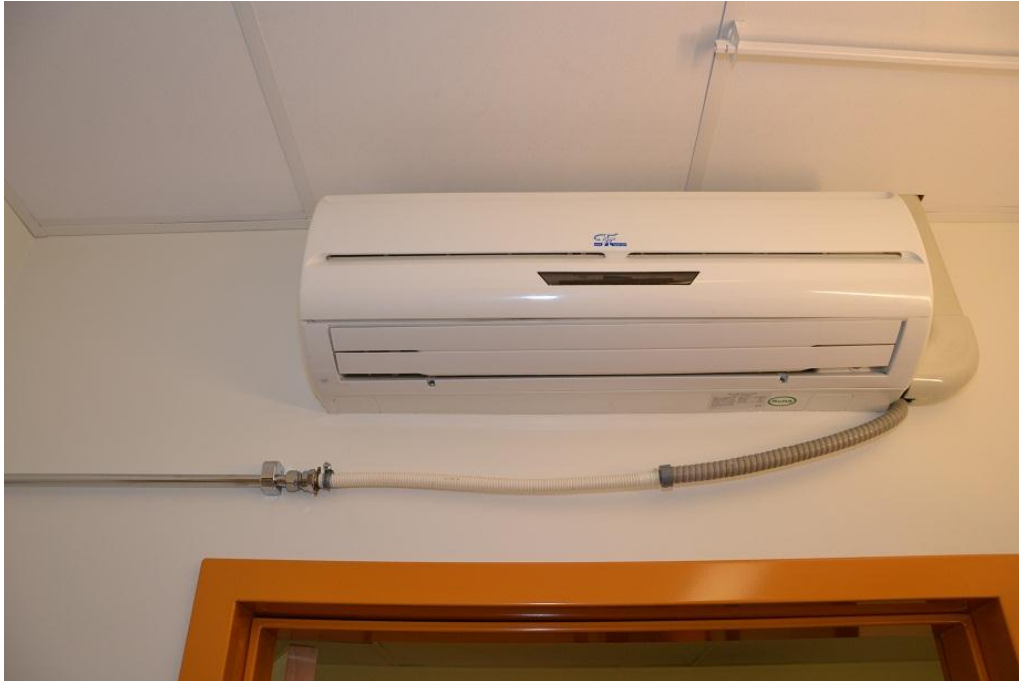
Bild: Kylaggregat från intilliggande rum av samma fabrikat och modell.
