RÄDDNINGSTJÄNSTEN MJÖLBY

Olycksundersökning Trafikolycka

Ärende:	Olycksundersökning trafikolycka
Handläggare:	003, Jonny Gladh
Kvalitetsgranskare:	JF, Jan-Erik Forsén
Mjölby Räddningstjänst diarienummer:	140306-002
Händelse: Trafikolycka mellan två fordon (personbil/ lastbil) på motorväg E4. RT90 X 6473615/ Y 1474785 En person omkom och två personer ådrog sig allvarliga skador. Torsdag den 2014-03-06 klockan: 23:31.

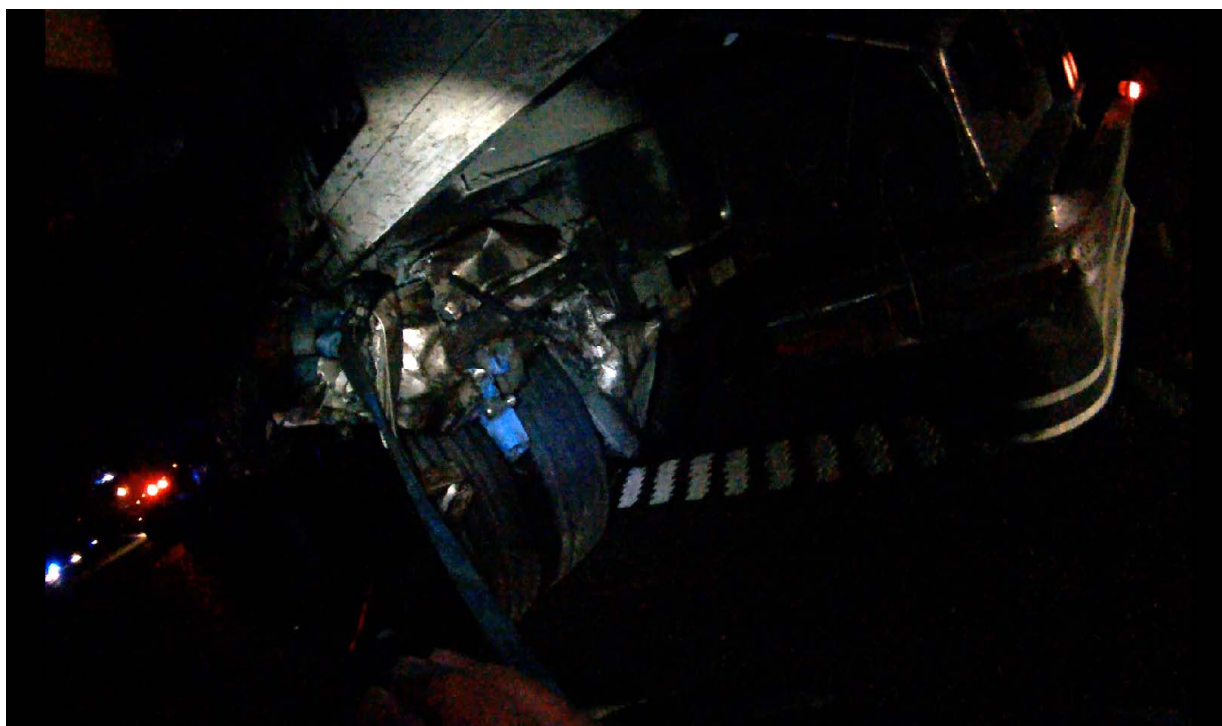
Personbilens högra front har träffat lastbilssläpets vänstra sida med sådan kraft att personbilen åkt in under släpet ända in till släpets vänstra bakdäck. Personbilen har därefter studsat ut till vänster, korsat den vänstra körbanan och kört in i mitträcket. Mitträcket har fångat upp mycket utav den kvarvarande rörelseenergin samt förhindrat att personbilen fortsatt ut i mötande körbana. Personbilen har till slut stannat i den vänstra körbanan.

Bild på lastbilssläpets vänstra sida. Personbilen har krökt underkörningsskyddet och varit ända framme vid lastbilssläpets bakdäck innan den studsat ut i vägbanan igen.

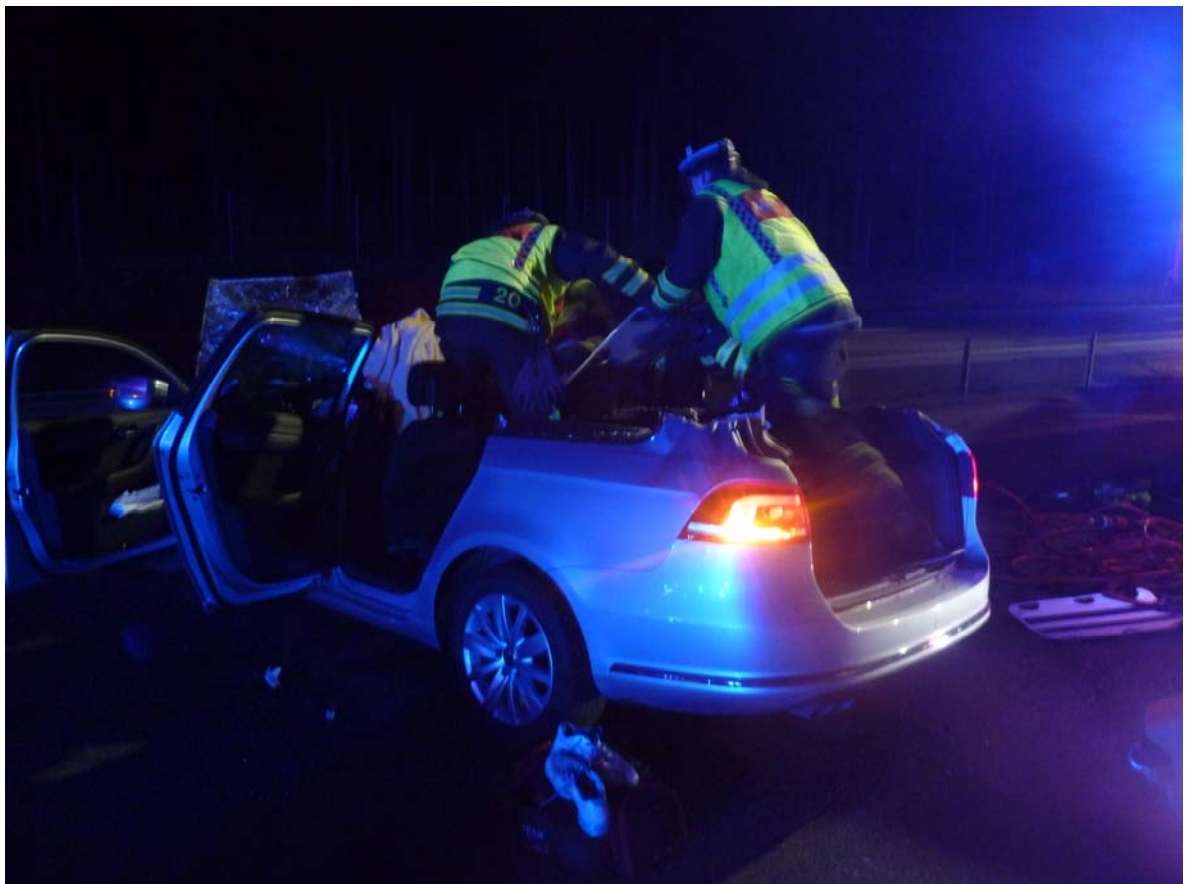
Räddningsmanskapat förbereder uttag av personen i baksätet.

2. Räddningspersonalen förberedde för att göra ett säkert uttag av personen i baksätet. Man var tvungen att kraftsamla då denne var väldigt kraftig. Just när uttaget skulle ske kom emellertid en ambulansmedarbetare och på eget initiativ gjorde ett sidouttag genom att själv dra ut personen genom hålet där bakhjulet spridits loss. Räddningspersonalen blev upprörd över detta då kommunikation och samverkan på skadeplats är mycket viktigt.

- Vara lyhörda för varandras idéer och planer vid losstagning och andra kritiska moment samt vara noga med att det som kommuniceras når samtliga berörda.
- För att uppnå ovanstående: Samöva mera.
