MÄLARDALENS BRAND- OCH RÄDDNINGSFÖRBUND

UNDERSÖKNINGS PROTOKOLL BRANDUTREDNING

Brand i industrihotell Fältmätargatan 9 i Västerås, 2013-12-17

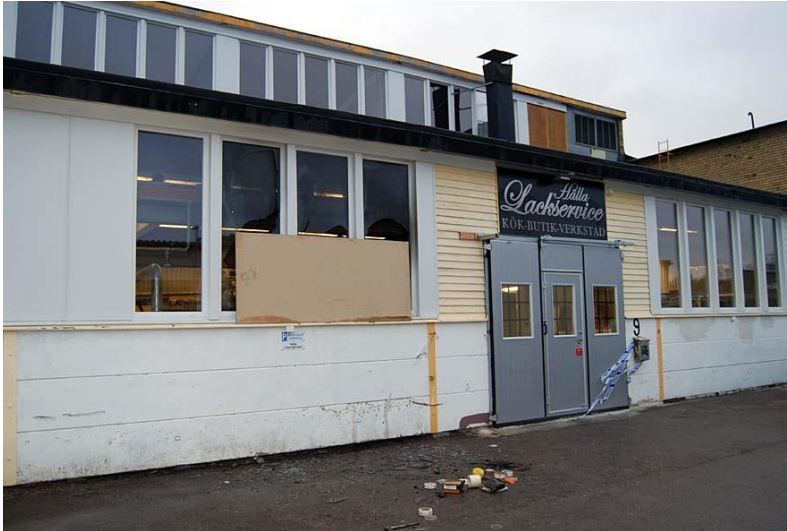
Lokal från utsida

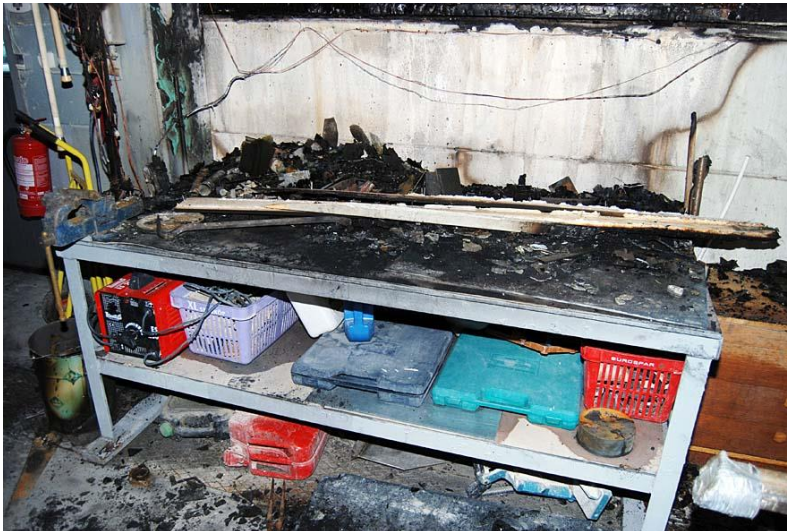
Primärbrandområde

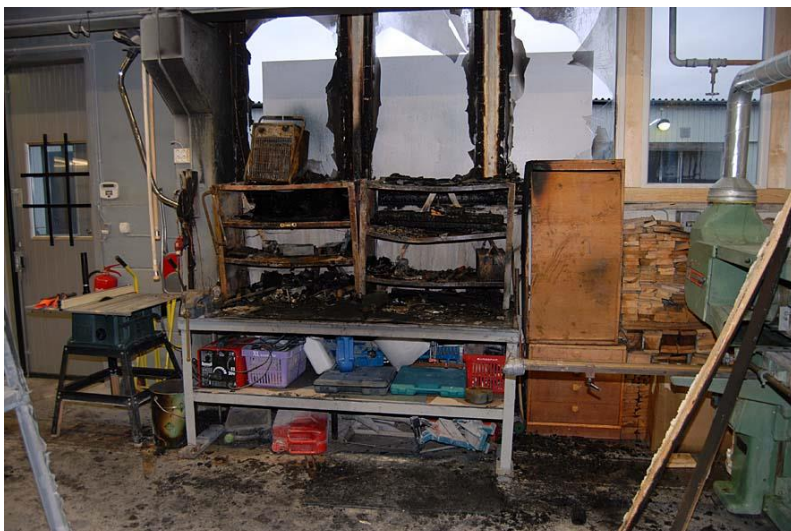
Initialbrand efter polisens återställning

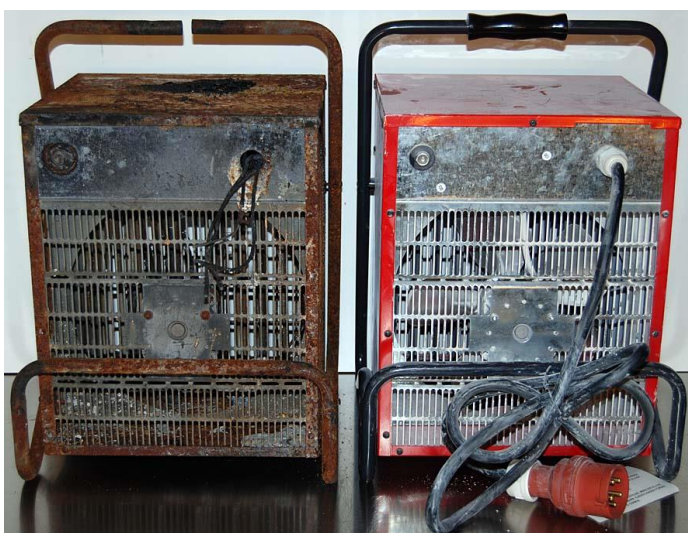
Vid jämförelse kunde samma brist upptäckas på de båda fläktarna.
” se polisen protokoll”

Den troliga brandorsaken är värmefläktens element, då samma skada kan upptäckas på de båda undersökta fläktarna.

De båda undersökta fläktarna
