Olycksundersökning

Brand i lägenhet, Ramels väg ■ Malmö 2014-05-10

| Händelse: Brand i lägenhet Ramels väg ■ 2014-05-10, lördag, kl. 06:46 Insatsrapport | |

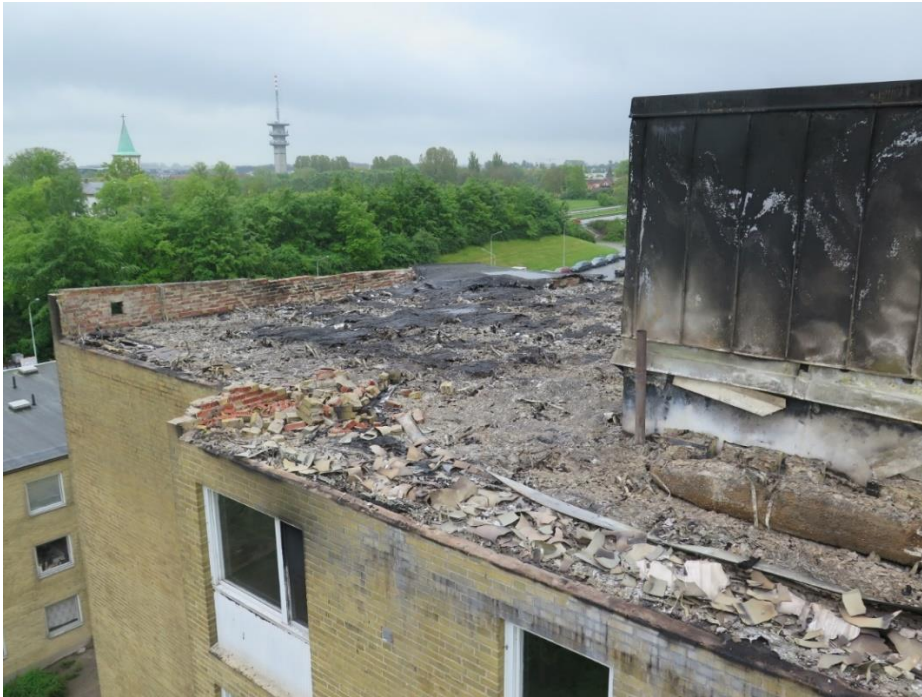
Byggnaden uppfördes på 1960-talet och är en sexvåningsbyggnad. Byggnaden består utvändigt av en betongstomme beklädd med tegel. Yttertaget består av en konstruktion av trätakstolar, råspont och ytterst takpapp. Vinden består utav en krypvind där höjden inne på vinden är mellan 30-80 centimeter. Ovanför balkongerna består taket av träreglar, råspont och takpapp. Invändigt består stomme och väggar mestadels av betong. Taket i den aktuella lägenheten består av ett betongbjälklag.

Bild 1. Betongbjälklag mellan lägenheterna och vinden.

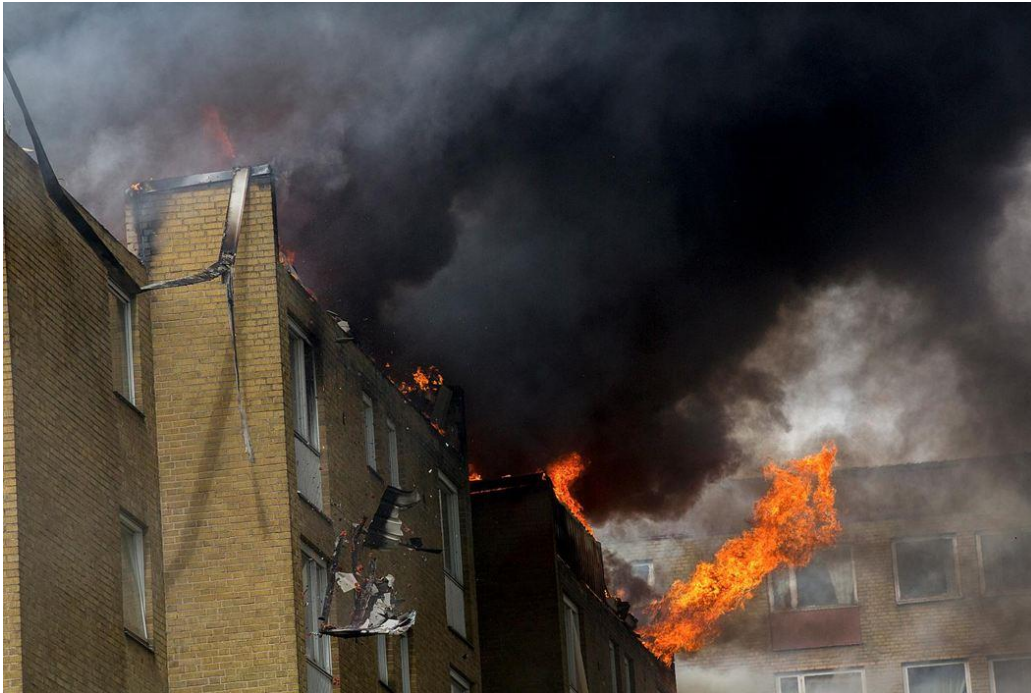
I samband med detta hölls ett nytt ledningsmöte där det beslutades om en ny inriktning på släckning av branden. Den initiala planen övergavs med att stoppa branden med begränsningslinje (tvärsnitt) över vinden. Beslut fattades om att istället bränna av vinden på 700 kvm under bevakning. Motivet till beslutet var att det var en installationsvind utan större brandbelastning och att det var betongbjälklag till lägenheterna under.

Bild 2. Vinden bränns av

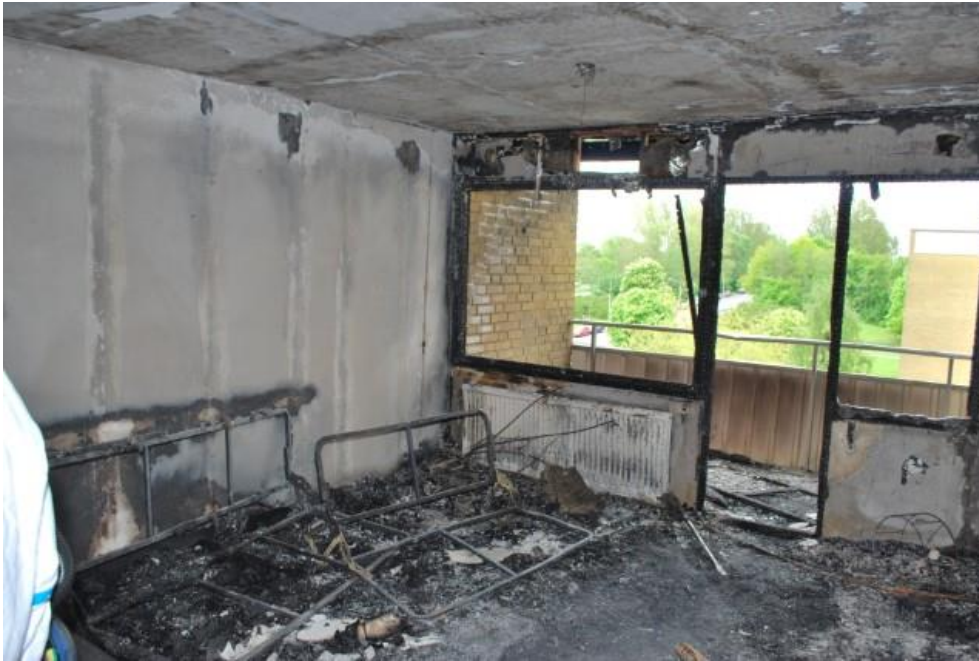
Att döma av rök- och brandskadorna i lägenheten, var det troligt att branden har startat i vardagsrummet. De största brandskadorna fanns i den borte delen av vardagsrummet mot balkongen. Den exakta brandorsaken är svår att fastställa, branden har troligtvis startat i den borte delen av vardagsrummet mot balkongen. I denna del fanns en golvlampa, en soffgrupp och troligtvis gardiner. Sofforna och annat brännbart material har bidragit med mycket energi till branden. I denna del av vardagsrummet tydde skadorna på väggar och tak att temperaturen i

rummet har varit väldigt hög, då allt ytskikt var bortbränt. I detta område fanns även brandskador på golv och golvlist. Det kan inte uteslutas att branden har startat tidigare på morgonen, då boende i fastigheten har känt röklukt.

Bild 3. Del av vardagsrummet där det har brunnit som mest.

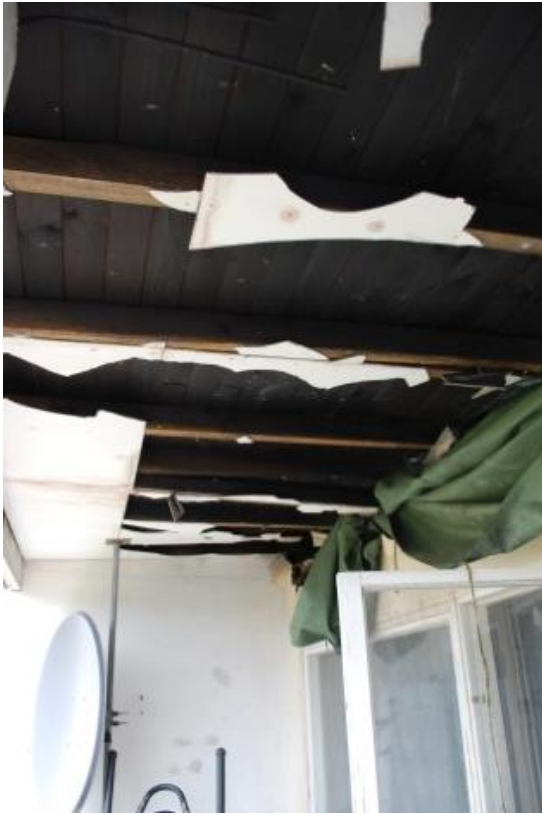
Ett högt tryck har byggts upp främst i vardagsrummet, vilket gjorde att fönsterrutorna gick sönder. Den sydliga vinden som låg på mot balkongen påskyndade säkerligen brandförloppet, vilket styrktes av att kraftiga lågor slog ut från vardagsrummets gavelfönster då räddningstjänsten kom till platsen. Det skedde även en utvändig brandspridning via balkongfönster till takkonstruktionen ovanför balkongen. Takkonstruktionen består ytterst av träreglar som är beklädda med mineritskivor. Denna konstruktion höll inte tätt utan branden spred sig vidare till vinden.

Bild 4. Takkonstruktionen med mineritskivor ovanför balkongen.

Eftersom snabb brandspridning skedde från lägenhetsfönster vidare upp till vinden via takfoten var inte befintlig konstruktion tillräckligt tät. För att förhindra en horisontell brandspridning mellan lägenheter och takfoten bör takfoten utföras med en avskiljande förmåga som motsvarar brandcellskravet (EI 60).

- Att fastighetsägaren monterar nätanslutna brandvarnare eller batteridrivna brandvarnare med batterier med lång livslängd och att det utförs kontroller med jämna mellanrum så att brandvarnarna/batterier finns kvar och fungerar.
- Att fastighetsägaren tillser att takfoten tätas med obrännbara skivor mellan balkongen och vinden med en avskiljande förmåga som motsvarar brandcellskravet (EI 60).

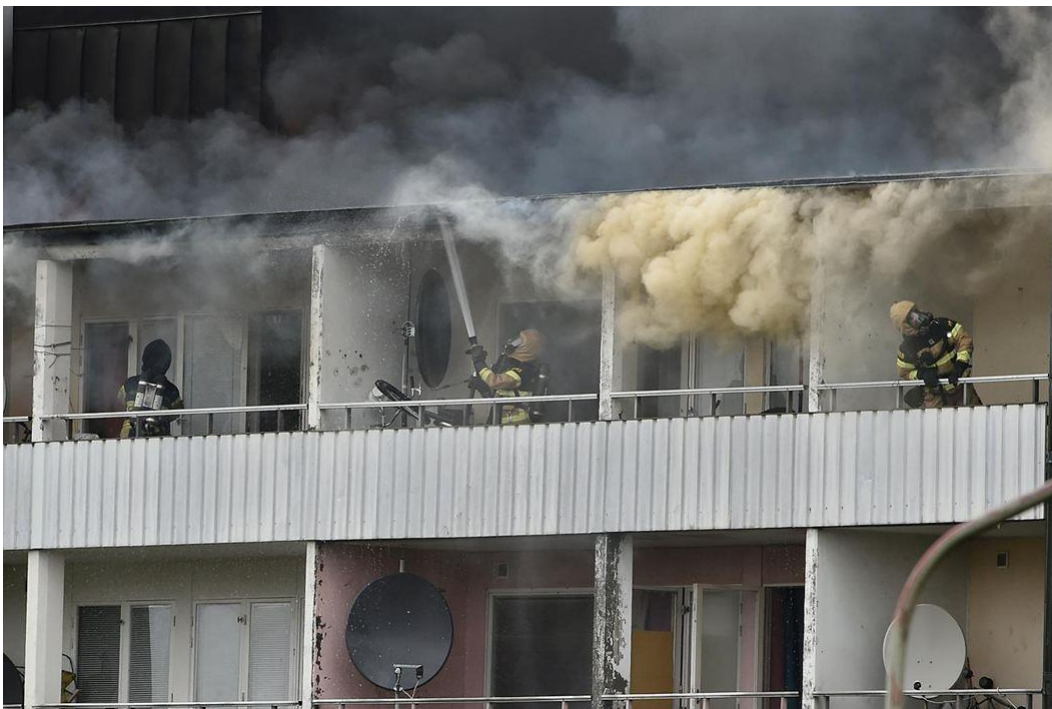
Senare i insatsen togs det beslut att låta vinden brinna av under kontrollerade former, det fanns då brandmän i varje lägenhet på våning 6 för att säkerställa så att branden inte tog sig ner i lägenheterna ifrån vinden.

Bild 5. Brandmän på balkongerna då man lät vinden brinna av.

Vid denna insats var det troligt att vinden inte hade behövt brinna av under kontrollerade former om det hade funnits med skärsläckare direkt i början på insatsen. Rsyd bör ha tillgång till en skärsläckarenhet inom förbundet som snabbt och flexibelt kan vara på plats vid händelser som denna. Rsyd bör ändra arbetssätt för att få fram skärsläckare i ett tidigt skede av kommande insatser.

- Räddningstjänsten Syd bör ta fram ett inriktningsbeslut på att skaffa skärsläckare i släckenheter eller i fordon som är först på plats för att snabbt kunna bekämpa denna typ av konstruktionsbränder.
