RÄDDNINGSTJÄNSTEN SYD

Förundersökning

**Vält tankbil från SÖRF på Bulltofta halkbana
2014-02-03**

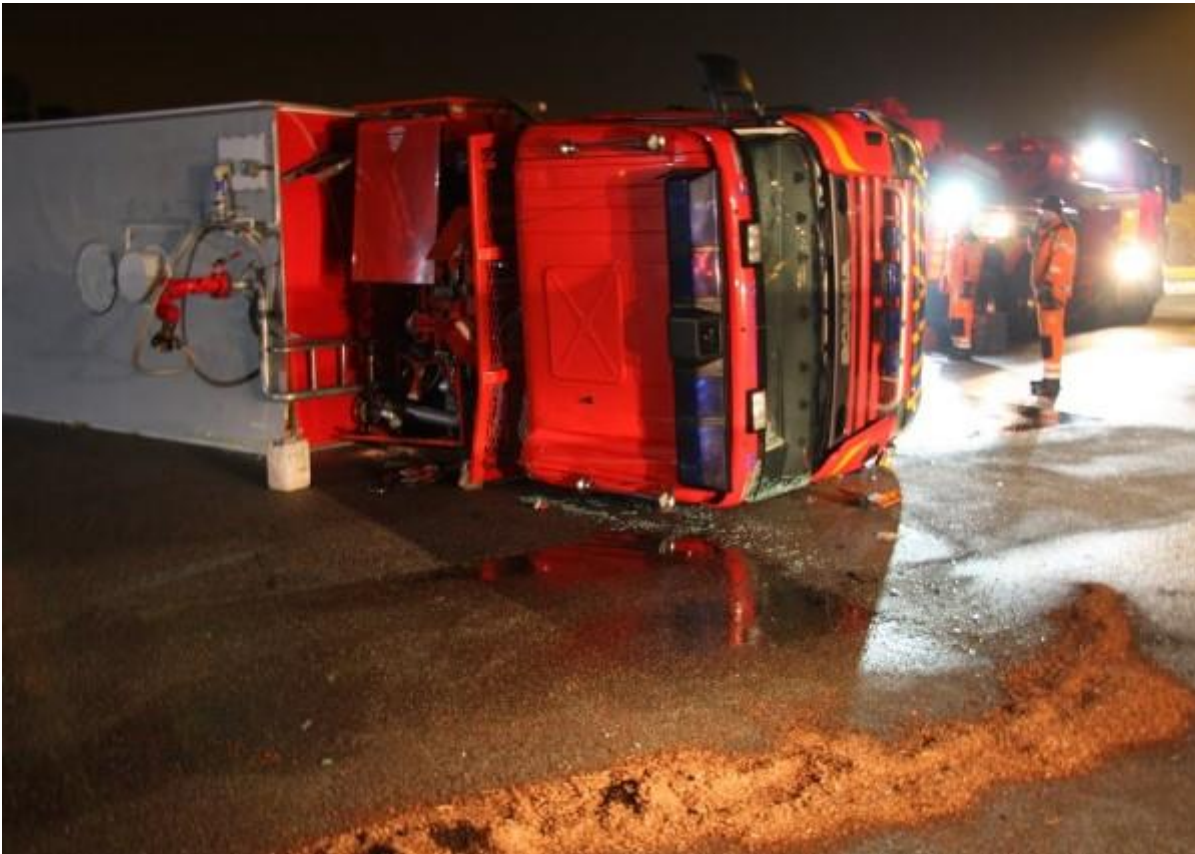
Vid en körträning på Bulltofta halkkörningsbana välte en tankbil från räddningstjänsten. I olyckan skadades två personer från SÖRF lindrigt och det blev stora materiella skador på fordonet. Polis kallades till platsen.

Vid denna övning upplevdes halkbanan som ”torr” några meter efter hindret och detta gav grepp och därmed möjlighet till undanmanöver. Fordonet släppte igen och fortsatta kana på sidan utanför slutet på halkbanan till torrt underlag. Där välte den men fortsatte kana på sidan 20-30 meter. I samband med detta sprack vattentanken och 10m³ vatten rann ut direkt. ”Lösa” föremål luftpaket, pärmar mm. for omkring i hytten vid olyckan.

Trolig orsak är en kombination av flera olika sammanfallande delar. Chaufförens körvana, fordonets storlek och tyngd, samt delvis övningsupplägget. Fordonets konstruktion med tre axlar och styrning även på bakaxeln. Även att halkan var ojämn beroende på att några av munstyckena inte fungerade på banan bidrar till olycksförloppet.

- Kontakt med fordonstillverkare och påbyggnadsföretag för att få en fordonsteknisk beskrivning på hur olyckan kunde inträffa. Kopplat till fordonets styrning, axelantal, bromsar mm.
- Upprätta rutiner för och utbildning i hur fordon framförs för respektive personalkategori.
- Kontroll/förändring av upphandling av extern utbildning, rutiner och innehåll.
 - Utbildningsinnehåll och redovisning av förutsättningar, ex. delmoment.
 - Kommunikation mellan leverantör och kund, ex. fordonstyp, körvana, körkortsbehörighet mm.
 - Räddningstjänsten bör tillhandahålla egen övningsledare som komplement till övningsbanans instruktör.
