Undersökning av olyckor och räddningsinsatser
Avdelning Skydd och Samhälle

Händelse: Trafikolycka

Plats: Lv 156, 4,5 km från Svenljunga i riktning mot Tranemo i höjd med avfart till transformatorstation.

Diarienummer: 14-001189

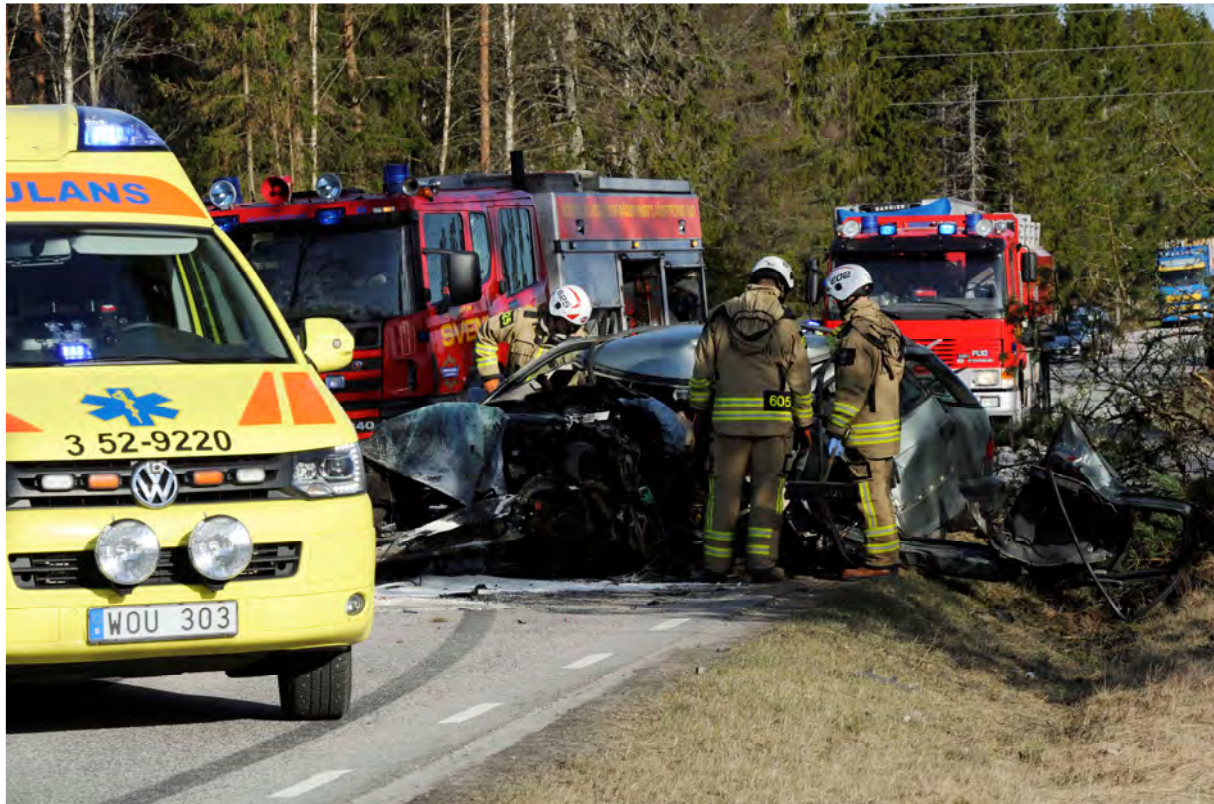
Bild som visar olycksfordonets skador och räddningstjänstens och ambulansens fordonsuppställning. Agena foto.

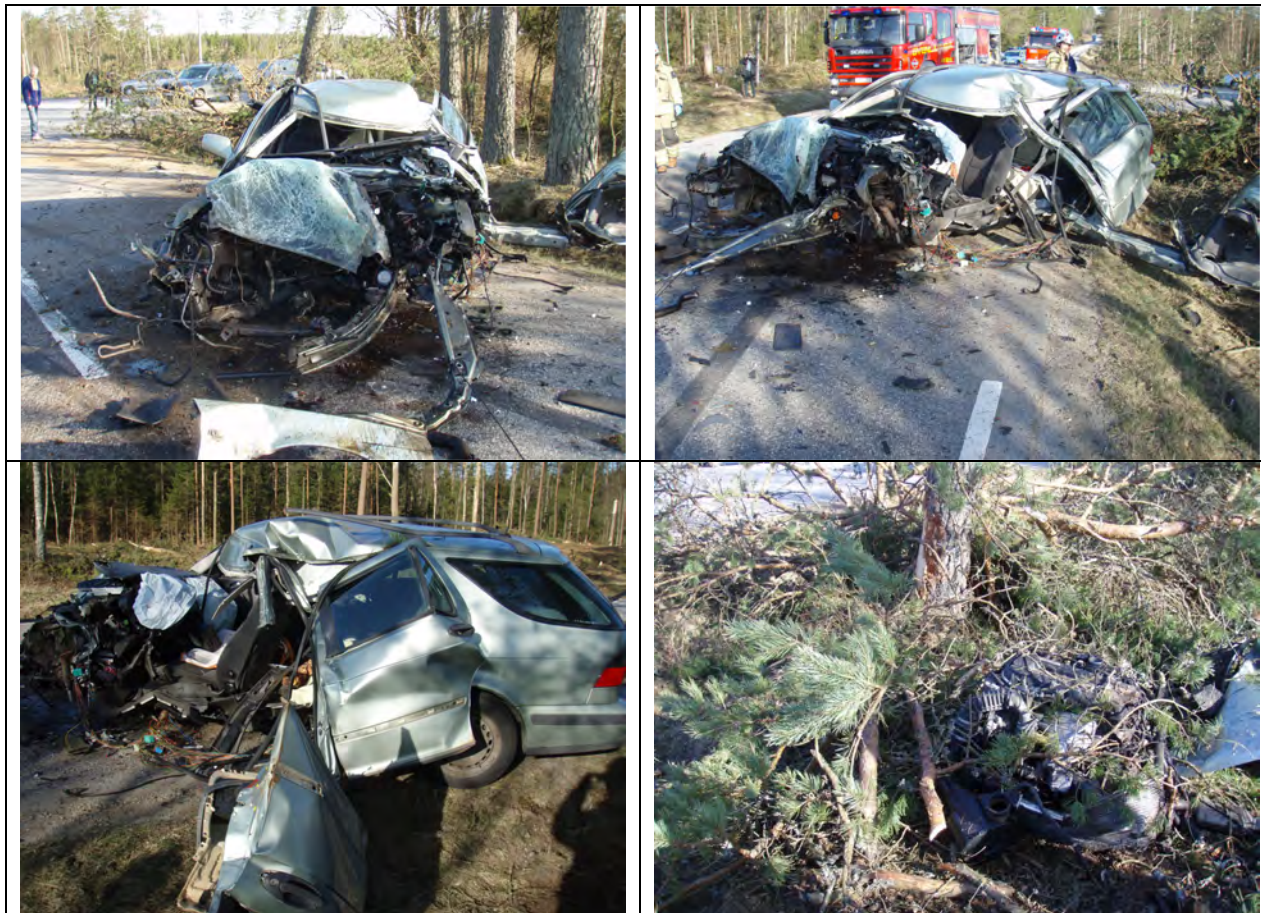
Vid polisens tekniska undersökning framkom det inga tekniska fel eller brister hos fordonet som anses ha bidragit till eller förorsakat olyckan. Fordonet var så skadat att någon fullständig teknisk undersökning inte var möjlig bl.a. separerades motor, hjulupphängning och växellåda från fordonet vid olyckan, se foton nedan.

Foton som visar olycksfordonets skador. Räddningstjänstens foton.

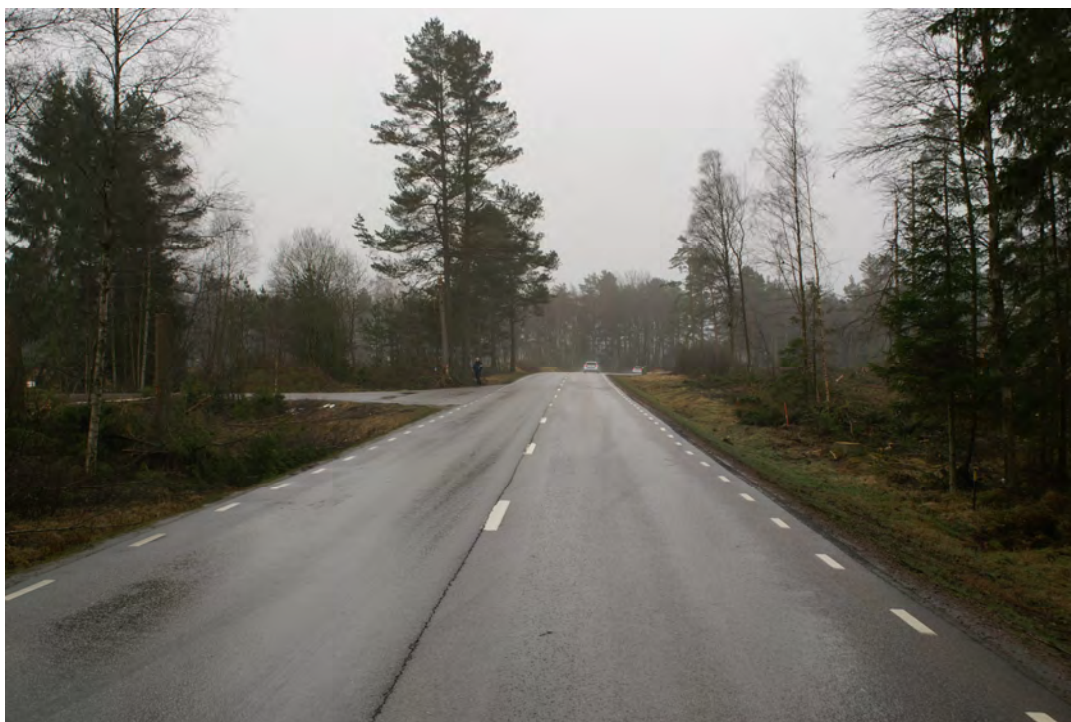
- Hastighetsbegränsning 80 km/h.
- Vägbanan är 6,0 m bred och består av bra asfalt, se foto nedan.
- Vid olycksplatsen är det ett svagt motlut 1,4 % och med en bombering på 0,5 %, se skiss under rubrik 2.6.2.

Foto som visar vägmiljön från ca 50 m innan olycksplatsen, personen på fotot står på platsen där fordonet hamnar utanför vägbanan. Räddningstjänstens eget foto som tagits några dagar efter olyckan.

Trafikverkets utredare nämnde under samtal ett förslag på att en brummande mittlinje kan minska olycksrisken på aktuell vägsträcka på Lv 156.

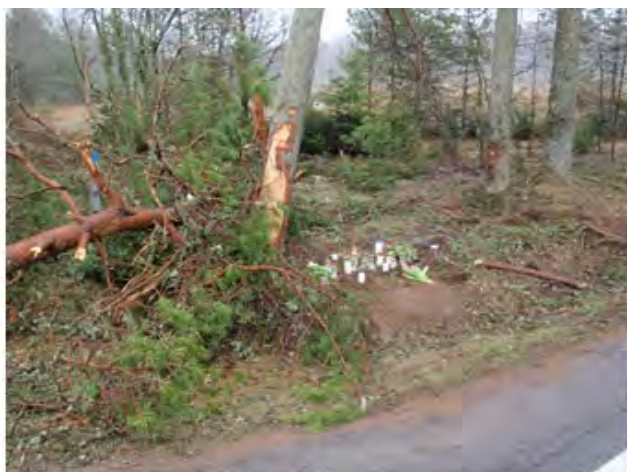
Den ensamme föraren färdades ensam i sitt fordon i riktning från Svenljunga mot Tranemo. Det finns inga ögonvittnen till händelsen som kan återge hur det gick till när fordonet hamnade utanför vägbanan och frontalkrockade med en fullvuxen tall. Efter att ha kolliderat med den första tallen fortsätter fordonet in i ytterligare en tall och studsade därifrån tillbaka ut på vägbanan där föraren slungades ut ur bilen, se foton nedan.

Foton som visar olycksfordonets islagspunkter på de två tallar som träffades efter att fordonet hamnat utanför vägbanan.

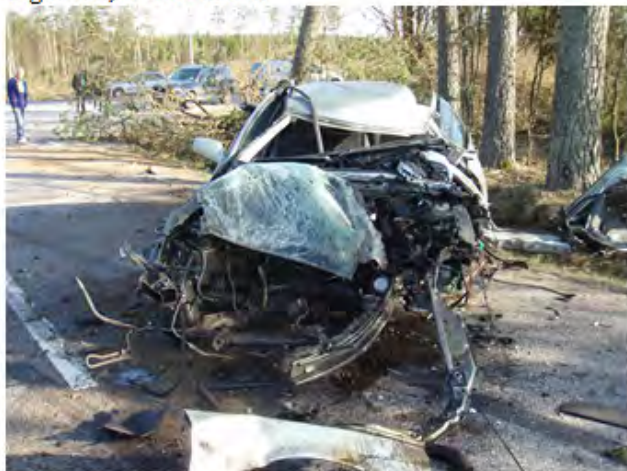
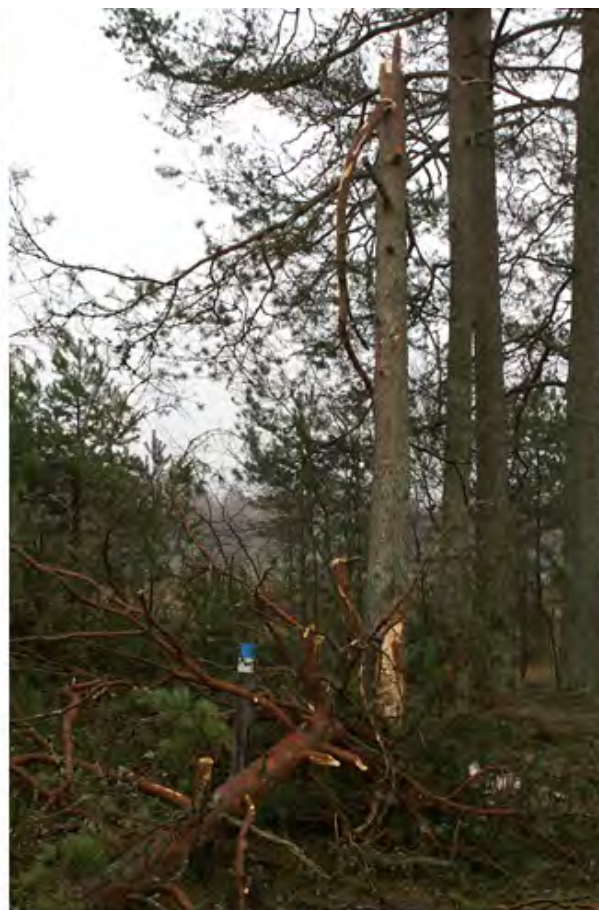
Olycksfordonet studsade efter kollisionen åter upp på vägbanan, se foto nedan.

Den första tallen som träffades stod ca 4 m utanför vägbanan och var ca 40 cm i diameter och kollisionen var så kraftig att trädet bröts av ca 5 m upp vid islaget, se fotot ovan. Räddningstjänstens foton.

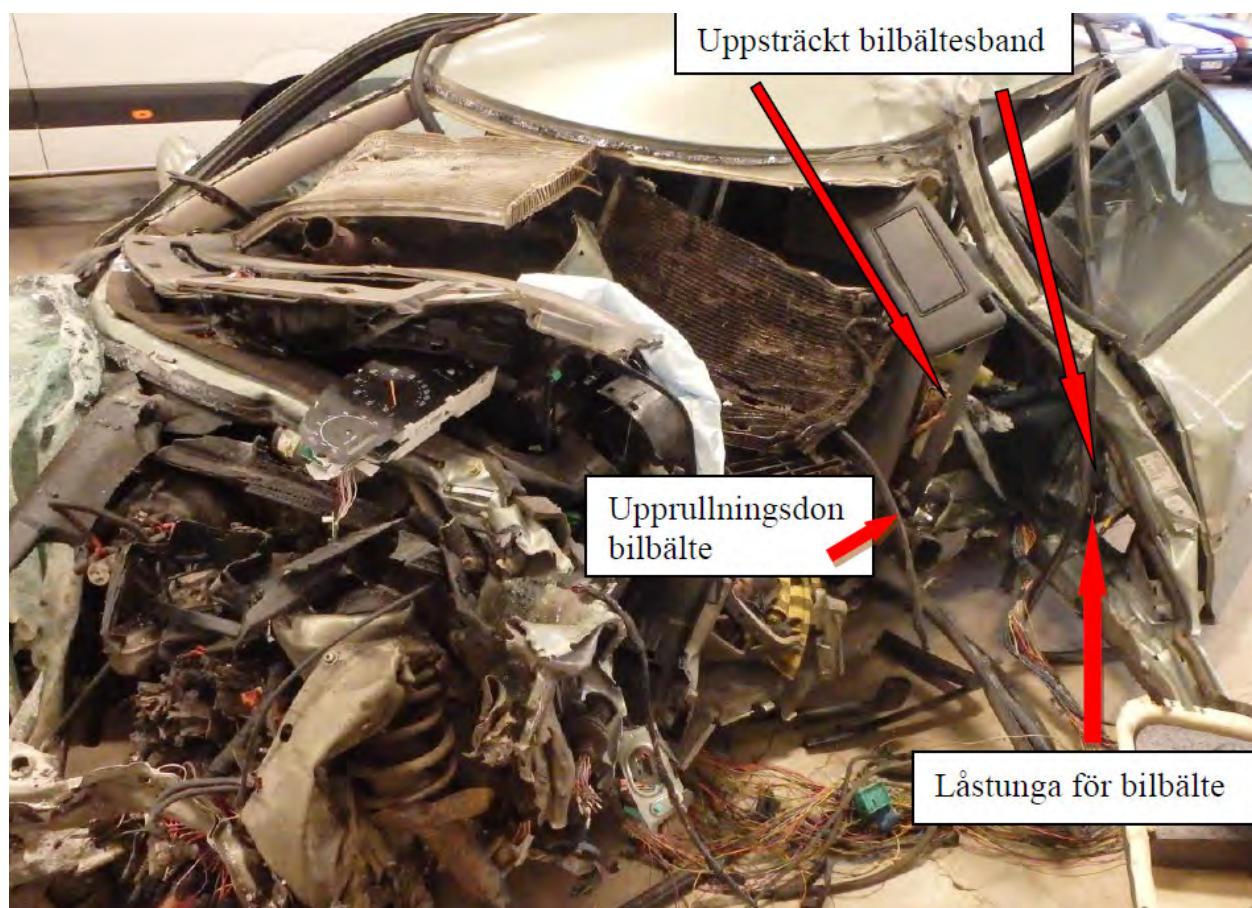
– föraren troligtvis inte varit bältad, se foto nedan.

Fotot visar att bilbältet är kvar och intakt på dörrstolpe, uppsträckt från bältesrulle till sina infästningspunkter. Polisens foto.
