# Olycksundersökning

Brand [REDACTED] 2013-09-30

Dnr: 450.2014.00065

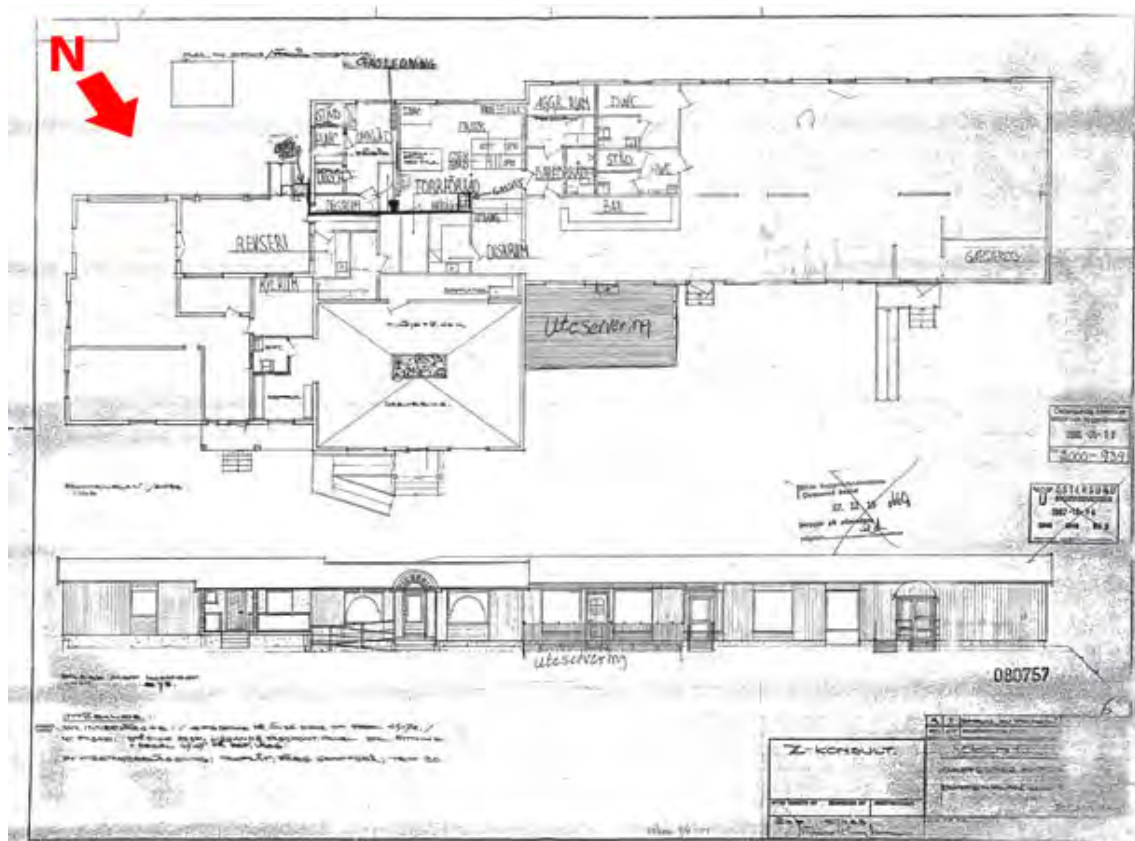
Foto 6 Ritning som lämnats in till Östersund kommun i samband med anmälan om livsmedelsverksamhet 2000. Det sovrum som byggdes till i lägenheten 1992 finns inte inritat.

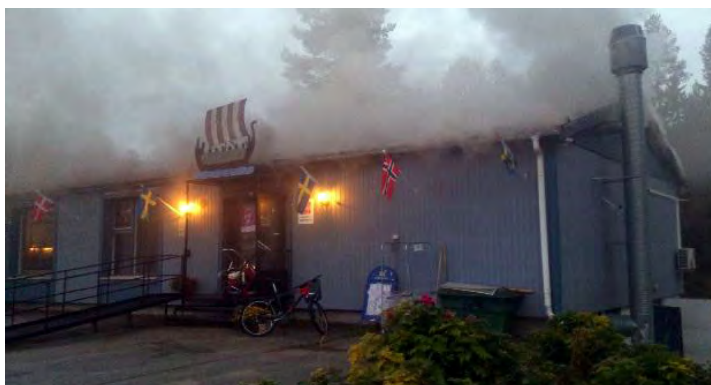
Att brandgaserna har tagit sig till vinden kan bero på genombränning, otäta genomföringar och/eller dolda utrymmen. Att branden har pågått under längre tid har möjliggjort genombränning av konstruktionen. Eventuellt bristande

brandcellsgränser, som i sin tur kan bero på om uppförande av byggnaden samt de ombyggnationer som gjorts har följt gällande regelverk kan också ha påverkat förloppet.

Foto 3 Restaurangen kl. 06:52 på bilden syns att det var rökspridning på hela vinden vid denna tidpunkt.

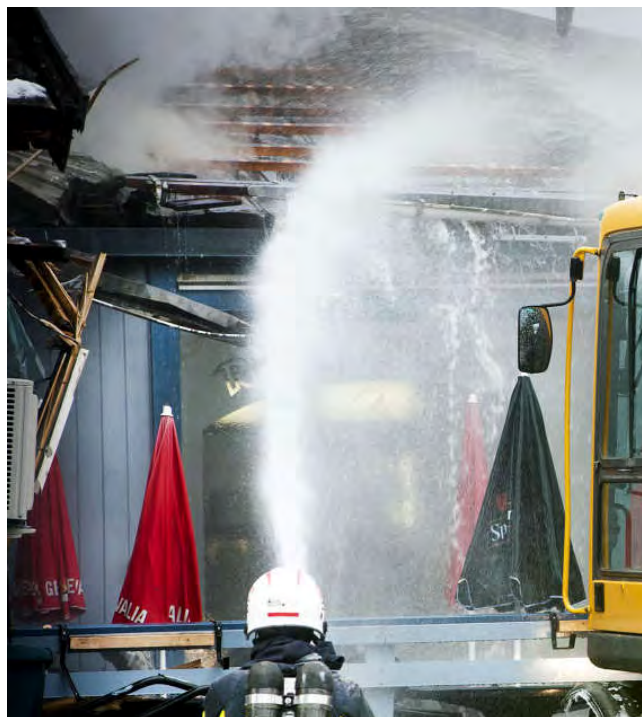
Håltagning av taket görs genom att gräva bort plåttak med hjälp av den grävmaskin som rekvirerats. Grävmaskinen river först hål i taket till begravningsbyrån och senare i taket över restaurangen. Vid fotoobservationer kan ses att grävmaskinen primärt river plåt som lades på vid renoeringen av taket 1988 och inte gör hål i det äldre tak som fanns kvar under. Se foto 6. Det har även nämnts av den brandman som skötte skyddssläckning för grävmaskinen när det revs tak över restaurangen att den inte grävde tillräckligt djupt. Håltagning möjliggör att heta brandgaser kan vädras bort. Syftet med detta är att hindra och begränsa branden och därmed underlätta släckinsatsen. Att brandgaserna har tagit sig till vinden kan bero på genombränning, otäta genomföringar och/eller dolda utrymmen.

Foto 4 Rivning av tak med grävmaskin.
