**RÄDDNINGSTJÄNSTEN
STORGÖTEBORG**

Olycksutredning

Utsläpp av farligt ämne
Gullbergsvassgatan, Göteborg
17 februari 2014

Referens insatsrapport: 2014000894

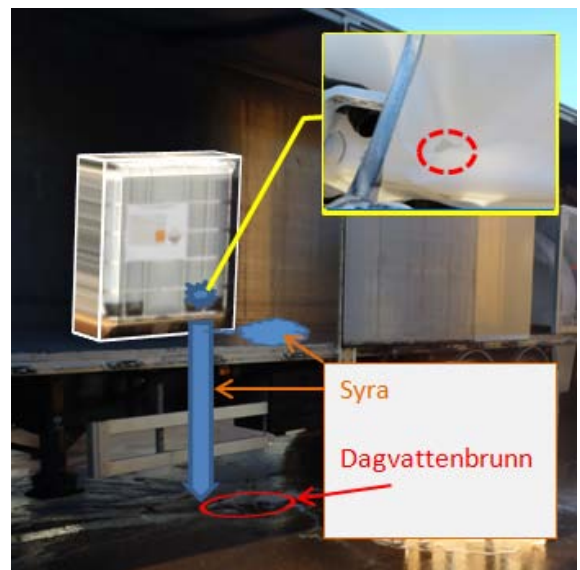
En gaffeltruck körde av okänd anledning in i en IBC¹-behållare vid pålastning. Det blev då ett hål på cirka 3x5 centimeter i behållarens nederkant. IBC-behållarens volym var på 1 000 liter och behållaren var fulltankad.

Cirka 500 liter av frätande sur oorganisk vätska, med namnet Hydronet Base, farlighetsnumret 88 och UN-nummer 3264 (Bilaga 2), rann ut från behållaren och ned i dagvattenbrunnen, på lastbilssläpet samt på asfalten (Bild 2).

Bild 2. Illustration av IBC-behållarens placering samt läckageflöde. Foto: RSG

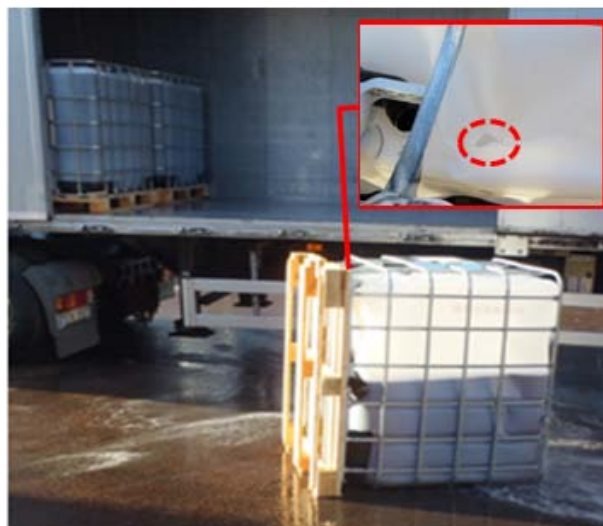
Ingen person skadades av ämnet som läckte ut. Enligt saneringsfirman togs det omhand totalt 6,5 ton vatten förorenat med pH1-ämne. Kostnaden för saneringen blev strax under 90 000 kronor.

Bild 3. IBC-behållare när den var välvt. Bilden visar även hur mycket vätska som runnit ut från behållaren. Foto: RSG

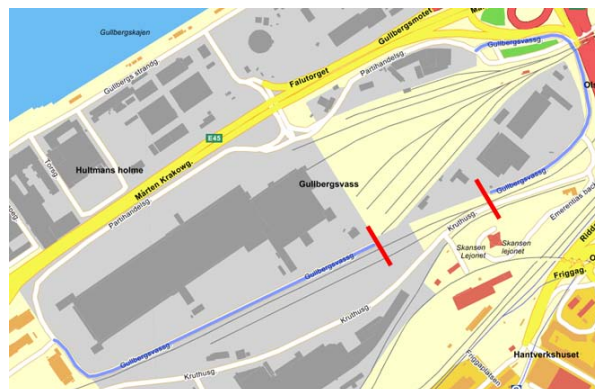
Under framkörningen hade förststyrkan *Gårda dagtid* (benämns fortsättningsvis enbart Gårda) problem att hitta fram till olycksplatsen. Det uppmärksammades inte att Gullbergsvassgatan är uppdelad som två gator (Bild 4).

Bild 4. De röda strecken visar vart Gulbergsvassgatan upphör. Källa: Eniro

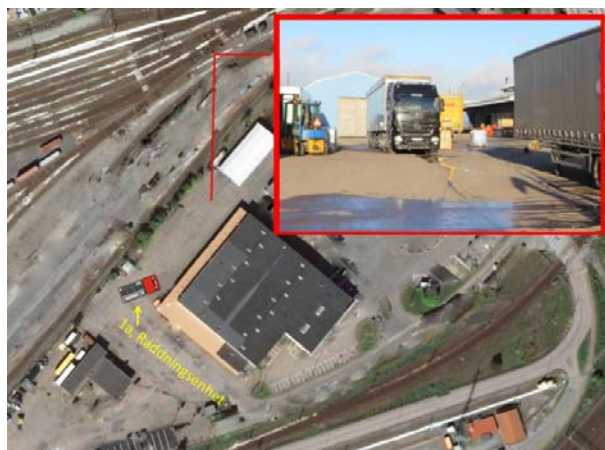
Med hjälp av fordonet spärrade första RE av den ena infarten, så att ingen annan bil kunde köra in till skadeplatsen (Bild 5). Den andra infarten mot skadeplatsen, samt lastbryggan mot byggnaden, spärrades inte av.

Bild 5. Skadeplatsen. Lastbilen i mitten av fotot är pålastningsplatsen där läckaget inträffade.

Inga avspärningsband sattes upp och ingen zonindelning utfördes. Det ansågs inte nödvändigt enligt StL Gårda. Detta beslut grundade sig bland annat på att det fanns naturliga avspärningar i området. Runt skadeplatsen fanns ett cirka två meter högt staket samt en byggnad.

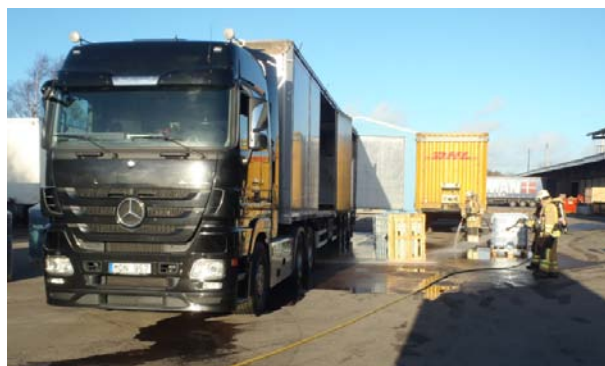
StL beslutade att den kvarvarande syran kunde spolas bort från marken för att lastningen skulle kunna återupptas så snabbt som möjligt (Bild 6).

Det blev inga reaktioner på ämnet när det blandades med vattnet. Minst 3 000 liter vatten användes från byggnadens brandpostslang samt från brandbilen.

Bild 6. Brandmän spolar vatten runt IBC-behållaren.
Foto: RSG

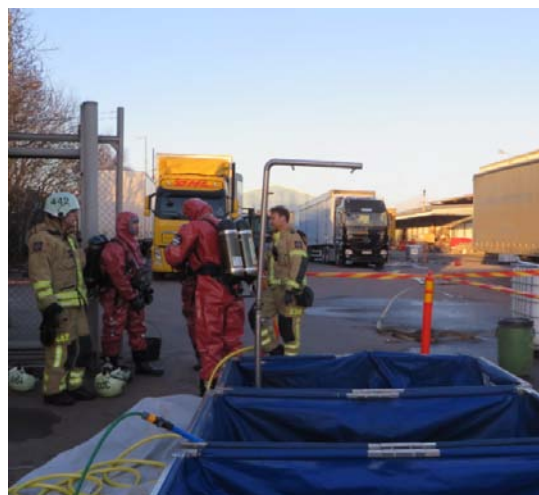
Kortedalastyrkan genomförde en pH-mätning. Mätningen visade pH1 i behållaren och pH3 i vätskepölar på marken där utsläppet hade skett. (Bild 7)

Bild 7. Räddningstjänstens personal med kemskyddsdräkter, samt saneringsbassänger och avspärrningsband. Foto: RSG

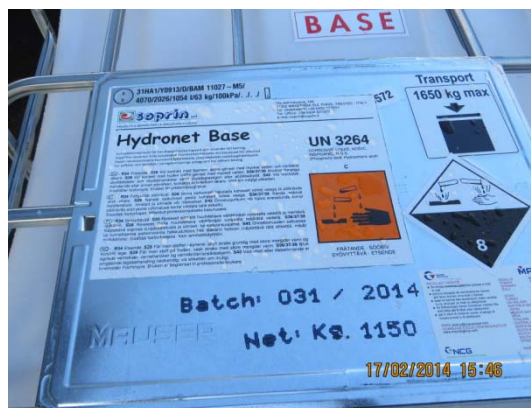
Kemiakuten finns med i larmplan 20 och kontaktades under insatsen. Här kunde produktdatablad för aktuellt ämne (Hydronet Base) hämtas, vilket gav en betydligt mer komplett information om ämnet än RIB. En tidig återrapport från StL Gårda till LC med ämnesnamn *Hydronet Base* hade sannolikt påskyndat processen att få fram denna information. (Bild 8)

Bild 8. Etikett på IBC-behållaren med ämnesnamnet Hydronet Base. Foto: RSG
