## Olycksutredning

*Två byggnadsbränder parallellt i tid*

Keplers Gata, Göteborg

Kungsbacka trästad, Kungsbacka

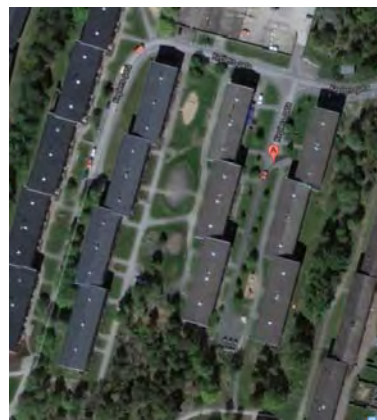
**Keplers Gata** består av ett antal flerbostadshus (*Bild 2*). Den aktuella fastigheten är en fyrvåningsbyggnad med källare. Området kring Keplers Gata och Galileis Gata är överrepresenterat vad gäller bränder och RSG har haft ett flertal större bränder tidigare under året.

**Bild 2.** Vy över Keplers gata.

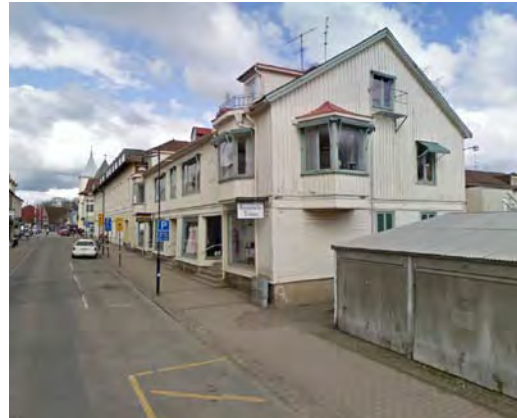
**Kungsbacka trästad** byggdes i sin nuvarande form från 1865. Den hade innan dess eldhärjats och det mesta brunnit ner. 2006 inträffade en ny brand och ett halvt kvarter brann ner. Efter det har ett omfattande arbete lagts ner på att kartlägga och förbättra skyddet i trästaden. Husen består av bostäder och affärsverksamheter med mera. I den drabbade fastigheten huserar bland annat en tidning (*Bild 3*).

Bild 3. Vy över Kungsbacka trästad.

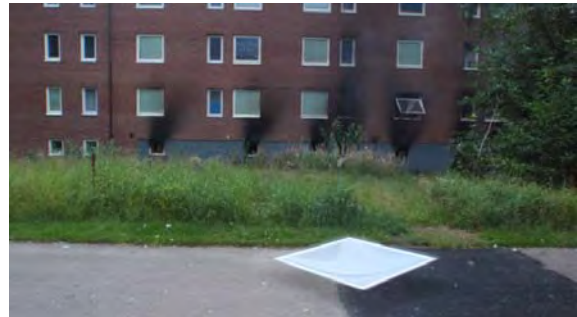
En explosion orsakad av bensinångor inträffade och tryckvågen slog sönder källardörrarna och flertalet lägenhetsdörrar, samt rökluckorna som satt på taket (*Bild 4*). Brand uppstod i källarförråden och röken från branden spreds i båda trapphusen, samt till de lägenheter som saknade lägenhetsdörrar. En man fick svåra brännskador till följd av explosionen och branden, men lyckades trots detta ta sig till sin lägenhet på våning två. Därifrån togs han senare ner med hjälp av räddningstjänstens stege, via balkongen.

Bild 4. Bild på rökluckan som flög iväg av explosionen.

Polisens undersökningar av olycksplatsen visar att explosionen orsakades av att bensin förångades i utrymmet för lägenhetsförråd och att bensinångor blandat med syret i luften antändes. Hur bensen hamnade i detta utrymme, eller hur antändningen skedde har inte kunnat fastställas i polisens undersökning.

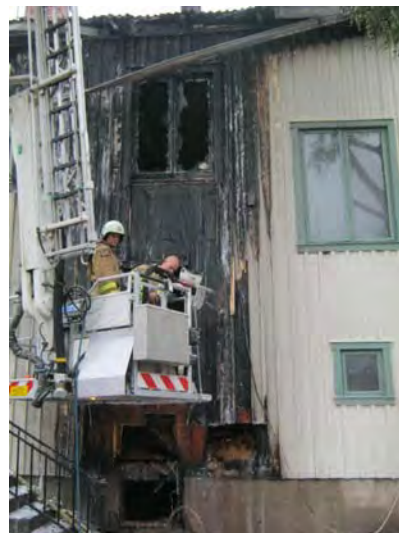
En grön soptunna tog av okänd anledning eld. Denna stod på utsidan fastigheten nära fasaden. Fasaden tog eld och branden spred sig uppåt längs fastigheten. Branden spred sig sedan vidare in i huset via fönster och takfot men kunde stoppas där (*Bild 5*).

Bild 5. Fasaden där branden startade.

Polisens tekniska undersökning av brandplatsen visar att branden orsakats av att en återvinningscontainer i plast börjat brinna intill husets fasad. Vid tiden för denna utrednings färdigställande pågår fortfarande polisens förundersökning om att branden skulle vara anlagd. Branden i återvinningscontainern har sedan spridit sig till husets fasad och sedan via fönster in i huset och till takkonstruktionen.

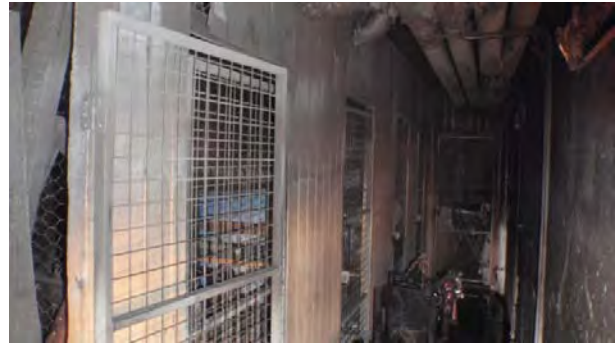
Bild 6. Källarförråden som brann.

Branden visar sig vara i källarförråden som är belägna på entréplan (Bild 6, 7). En uppsamlingsplats för skadade upprättas och polisen spärrar av.

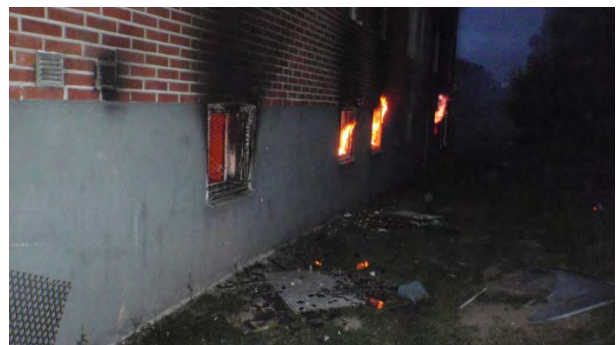
Bild 7. Bilden är tagen utanför källarförråden.

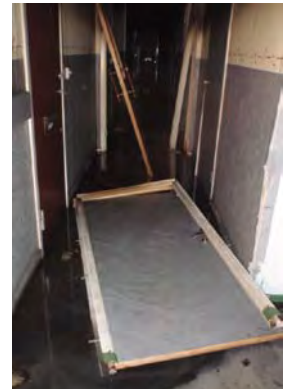
I sektor A och B pågick brandbekämpning och livräddning i lägenheter, trapphus och källarförråd. Ett antal lägenhetsdörrar fick brytas upp. Ett antal dörrar hade också förstörts av explosionen (*Bild 9*). I den tredje sektorn livräddades personer från balkonger och fönster med hjälp av två höjdenheter och utskjutsstegar. Sammanlagt hjälptes ett fyrtiotal människor ner, bland annat den svårt skadade mannen. När alla lägenheter genomsökts och inga personer fanns kvar så trappades insatsen ner till eftersläckning. Detta gjordes så fort som möjligt då det var kort om resurser i förbundet.

**Bild 9. Dörrar som förstörts av explosionen.**

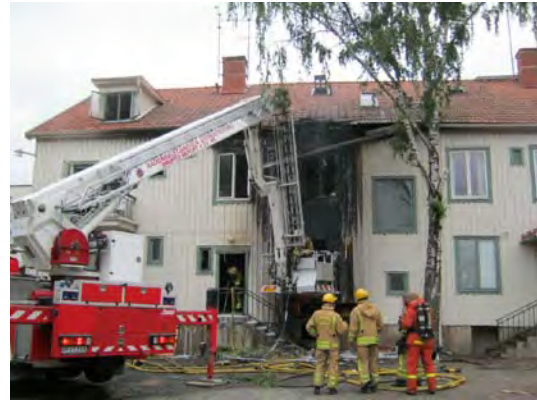
När räddningstjänsten anlände till platsen började man med att ta sig in i byggnaden via entrédörren, som fick brytas upp. Samtidigt vattenbegöts fasaden för att undvika brandspridning upp till vind. När dörren var öppen påbörjades rökdykning och släckning. Övrig personal i första styrkan kontrollerade tak samt hindrade spridning mellan fastigheter (*Bild 10*).

Bild 10. Bild på entrédörr och branddrabbad fasad.
