Räddningstjänsten
Förebyggande enheten
Pär Liljekvist, Stf Räddningschef
Telefon: 0370-37 79 02 (direkt)

2014-07-11

Olycksförloppsundersökning påkörning av gasförråd, Värnamo

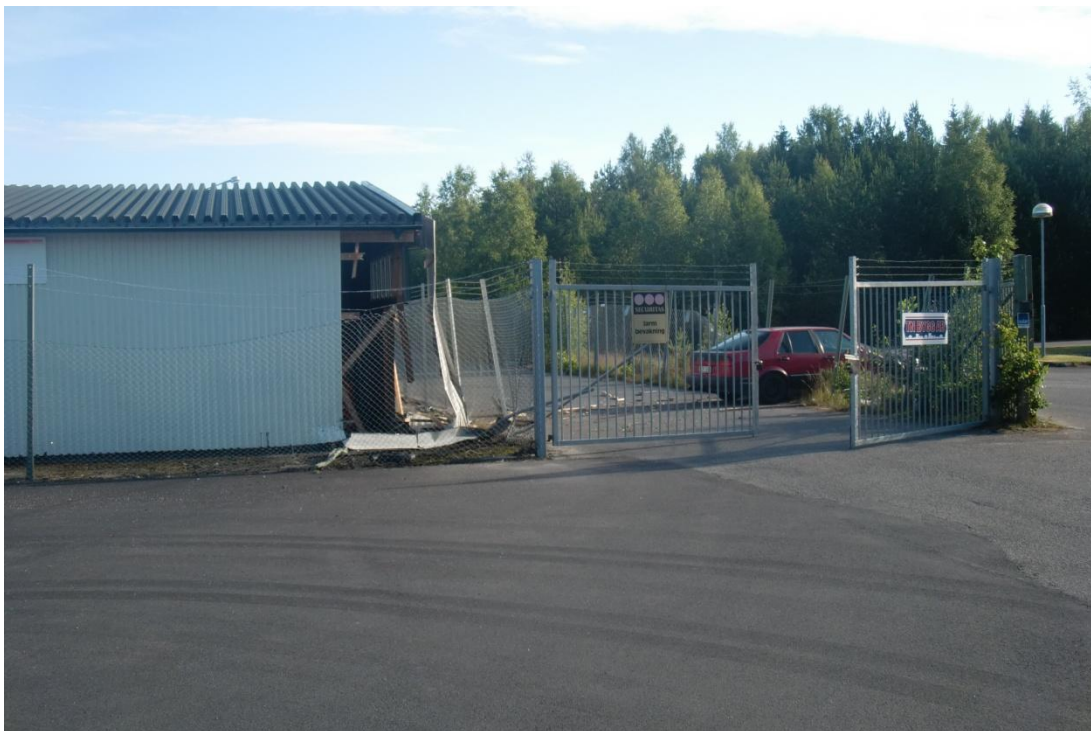
På morgonen den 25 juni kommer byggvaruhandelns anställda till arbetet. De finner en personbil som kört in i förrådet och sedan fastnat i ett andra staket. När de närmar sig olycksplatsen hör de att en eller flera gasflaskor läcker. De larmar då räddningstjänsten.

Bilens placering när byggvaruhandlens personal upptäcker händelsen

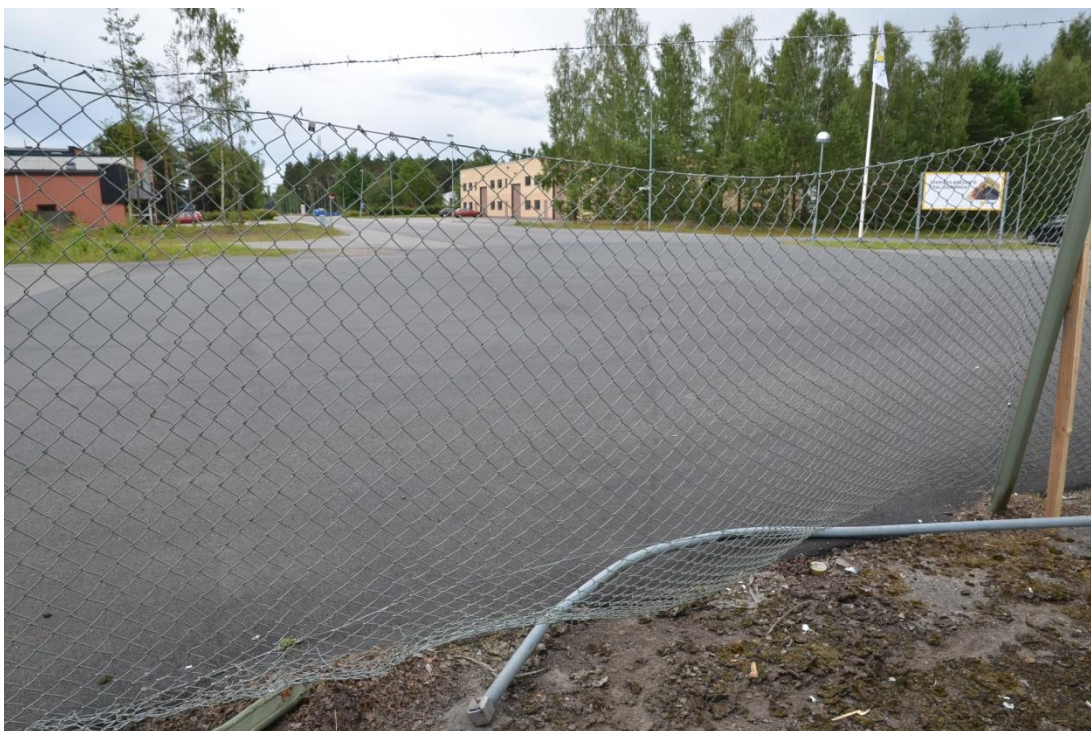
Enligt Lag (2010:1011) om brandfarliga och explosiva varor ska förvaring av brandfarliga varor vara påkörningskyddad. Utredaren konstaterar att gasförrådet uppfördes utifrån förutsättningarna att påkörningsrisken bestod i trafik inom verksamhetens eget område och långsam lastbilstrafik på gatan invid. När det senare uppträder så kallat streetrace på den aktuella gatan, hänger inte krav på ökat skydd av förrådet med. På motorbanor och liknade där motortävlingar är tillåtna finns det så kallade avåkningszoner både för att skydda den avåkande men även omgivningen från att bli påkörd.

Gatan som avslutas med byggvaruhandelns område och gasförråd

- Vid tillsyn enligt lagen om brandfarliga och explosiva varor, uppmärksamma innehavare av motsvarande gasförråd om påkörningsrisker i det större perspektivet.
- Vid tillståndsgivning enligt lagen om brandfarliga och explosiva varor även beakta risken för påkörning i det större perspektivet.
- Vidta åtgärder så att sådana race inte sker på platser där tredje man, eller dennes egendom kan skadas. Inledningsvis bör detta ske i dialogform.

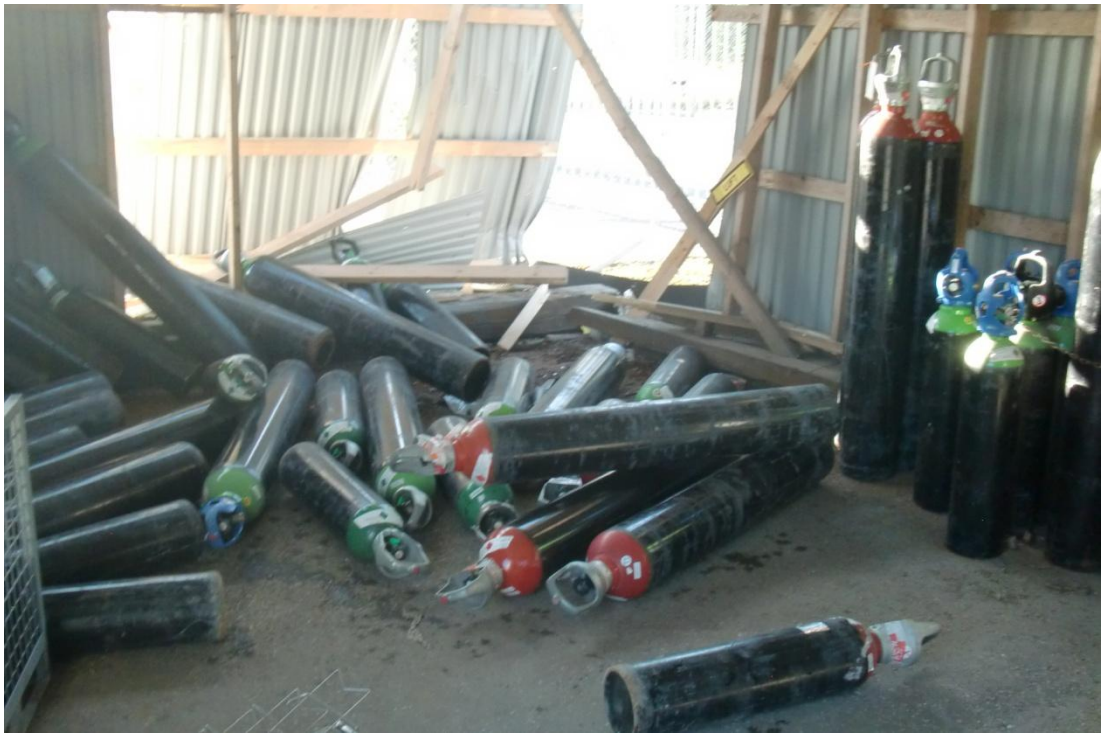
Räddningstjänsten spärrar inledningsvis av området medan de inventerar skadorna och eventuella risker. Det är cirka 40 gasflaskor som ligger omkullväta i förrådet. Efter ett tag kan de konstatera att det endast är enstaka gasflaskor som läcker och att det är icke brandfarlig gas som läcker ut. Därefter minskar de det avspärrade området samt flyttar bort de skadade gasflaskorna. Avslutningsvis hjälper de till att resa upp de gasflaskor som ligger ner. Man enas om att byggvaruföretaget tar kontakt med sin gasleverantör för det fortsatta omhändertagandet av gasflaskorna.

Fördelsen i förrådet
