Räddningstjänsten
Förebyggande enheten
Pär Liljekvist, Stf Räddningschef
Telefon: 0370-37 79 02 (direkt)

2014-07-11

Olycksförloppsundersökning brand i diskmaskin Gnosjö

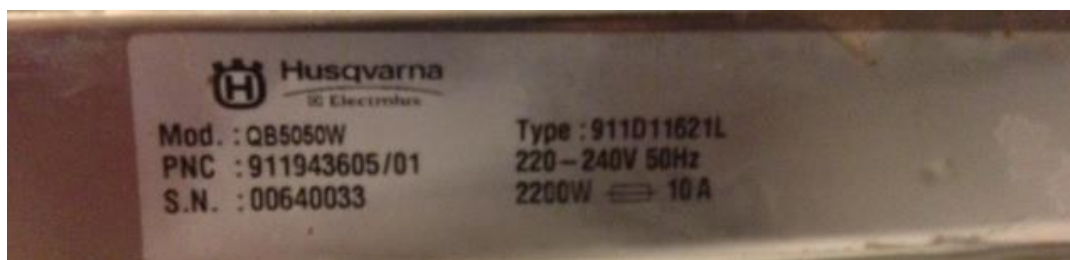
Typbeteckning på den aktuella diskmaskinen

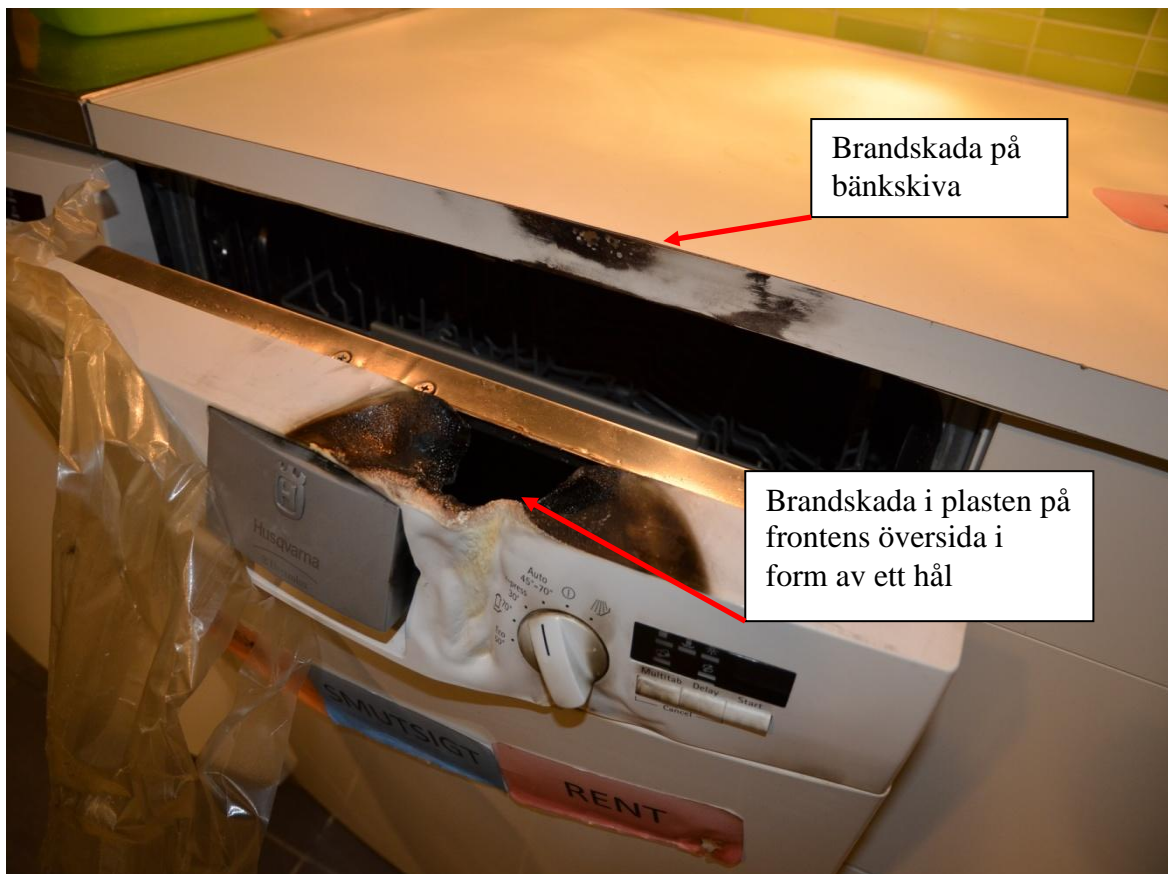
Undersökningen koncentreras till området kring den aktuella diskmaskinens front. Den övre delen av fronten är av plast och på den högra sidan finns reglage för maskinen. I området kring reglagen har fronten smältskador och mindre sotskador. På frontens ovansida har det brunnit i plasten. På bänkskivan ovanför finns det motsvarande brandskador.

Övre delen av fronten på diskmaskinen.

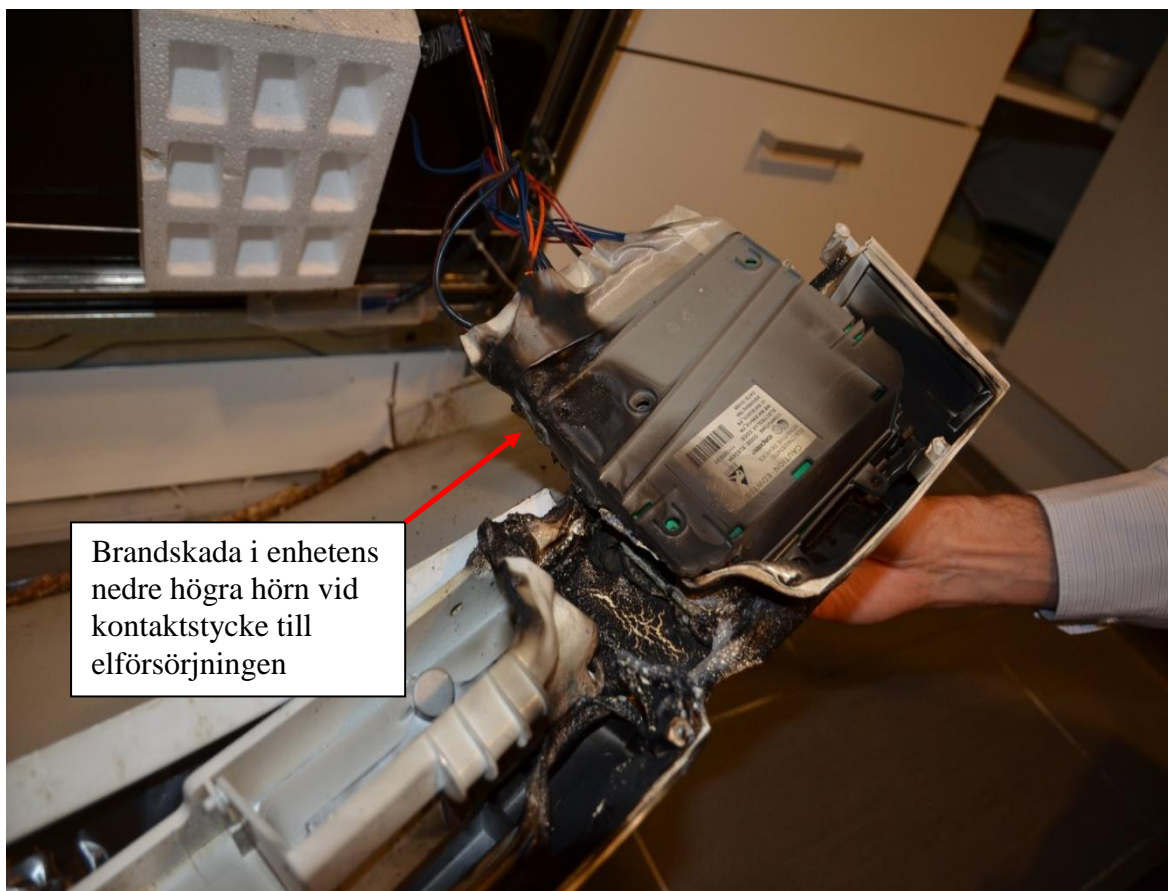
Vid demontering av frontens övre del återfinns elektronikenheten. Enhetens högra sida är brandpåverkad. På denna sida sitter i överkant vredet för programval och i underkant kontaktstycke till elförsörjning till enheten.

Det finns mest brandskador i underkanten där kontaktstycket till elförsörjningen finns. Mycket tyder på att branden startat genom glappkontakt i detta kontaktstycke.

Elektronikenheten till diskmaskinen

- Det är viktigt att bryta strömmen till elförbrukare så nära säkringarna som möjligt när de inte används.
