Räddningstjänsten Öland

Olycksundersökningsprotokoll Nivå 2

Olyckstyp: Brand i byggnad

Adress: Storgatan

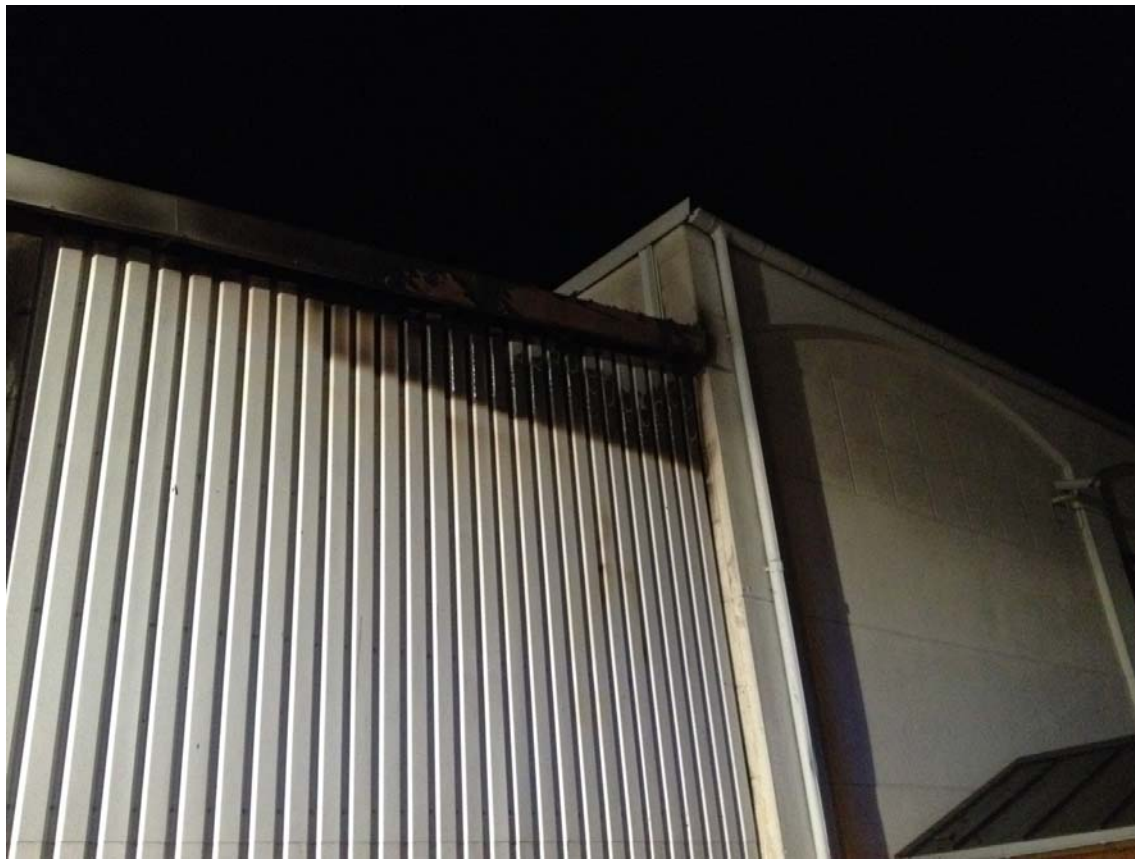
Bild 1.

Bilden visar yttre lagrets infästning mot stora inre lagret.

Insatsen gick helt enligt standardrutiner, det som tidigare nämnts att grindar och taggtråd fick klippas, är inte helt ovanligt. Initialt viste man inte om branden hade fått spridning in till det stora inre lagret, men efter att porten öppnats konstaterades att väggen mot utelagret hade motstått branden.

Branden slogs ned snabbt och eftersom stenull låg närmast väggen mot lagret och väggens konstruktion var uppfört i sten, samt var förhållandevis tät, blev det ingen spridning

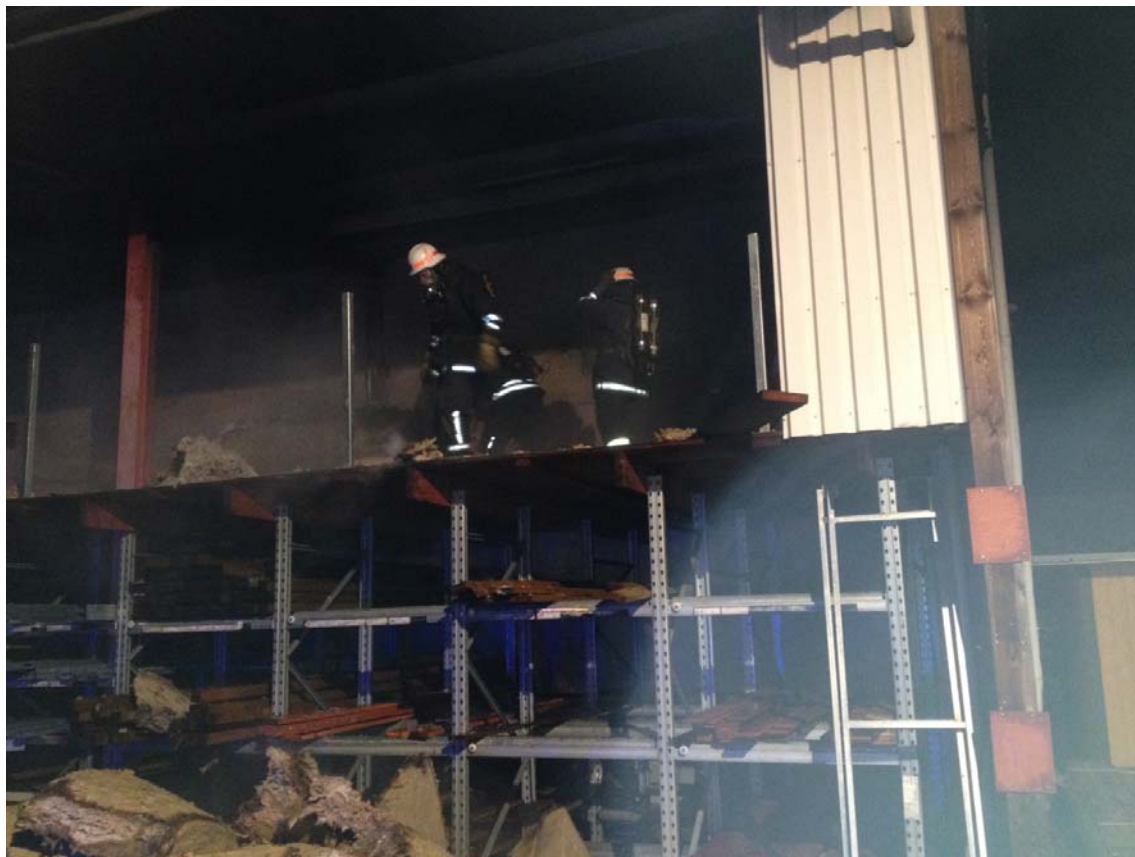
Lämpning av stenum för att frilägga träkonstruktionen.
