UNDERSÖKNINGSPROTOKOLL **BRANDUTREDNING**

Datum
2014-01-27
Handläggare
Peter Karlsson
ID brandutredning
461/13-309

Anledning till undersökningen:
Brand i byggnad

Filipstad

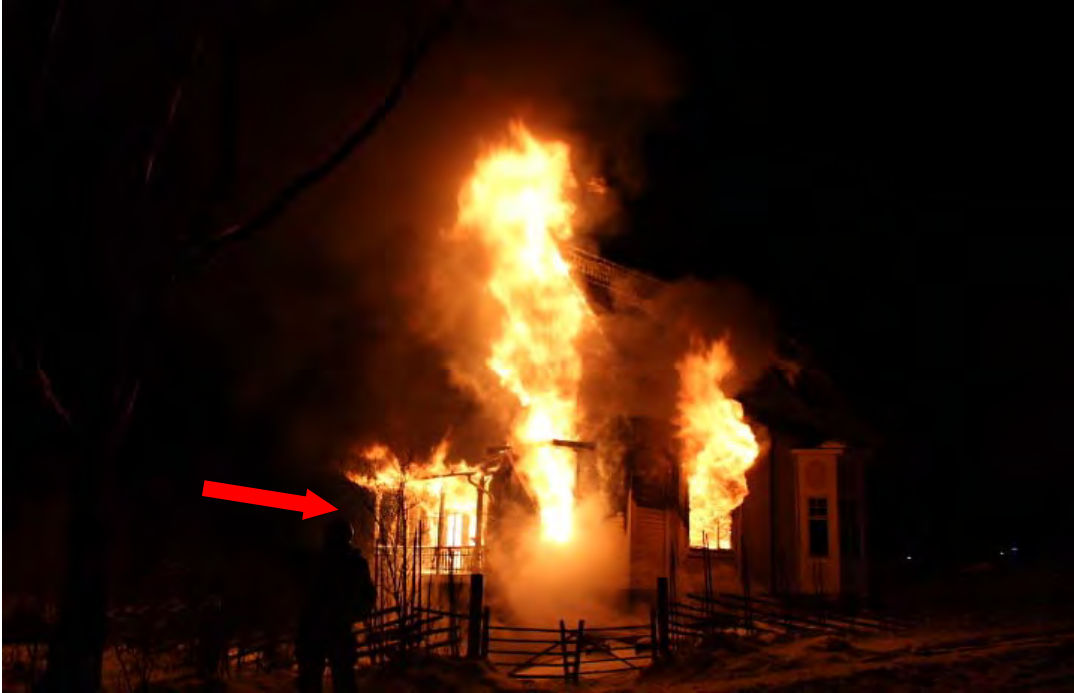
Bild 1. Denna bild är tagen på den västra sidan av byggnaden, bilden är tagen direkt när räddningstjänsten anländer till platsen. Pilen visar altanen på den västra sidan.

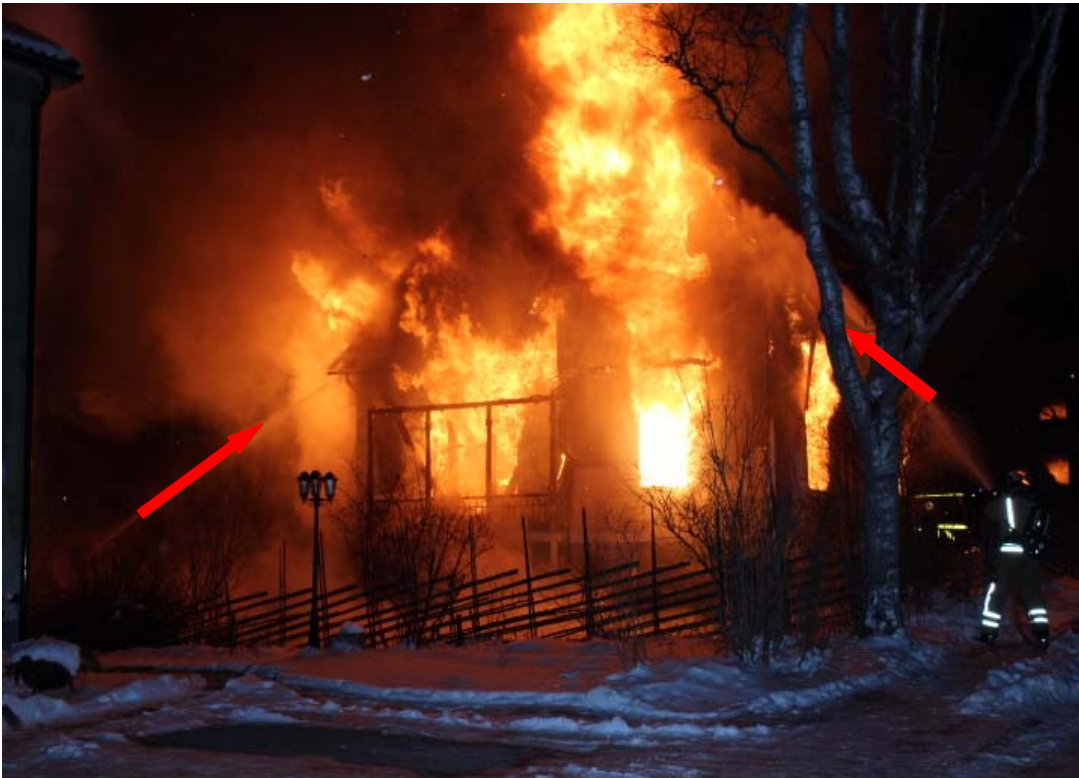
Bild 2. (röd pil) Två strålar skyddar mot gnistregnet som låg på mot närmast intill liggande fastighet.

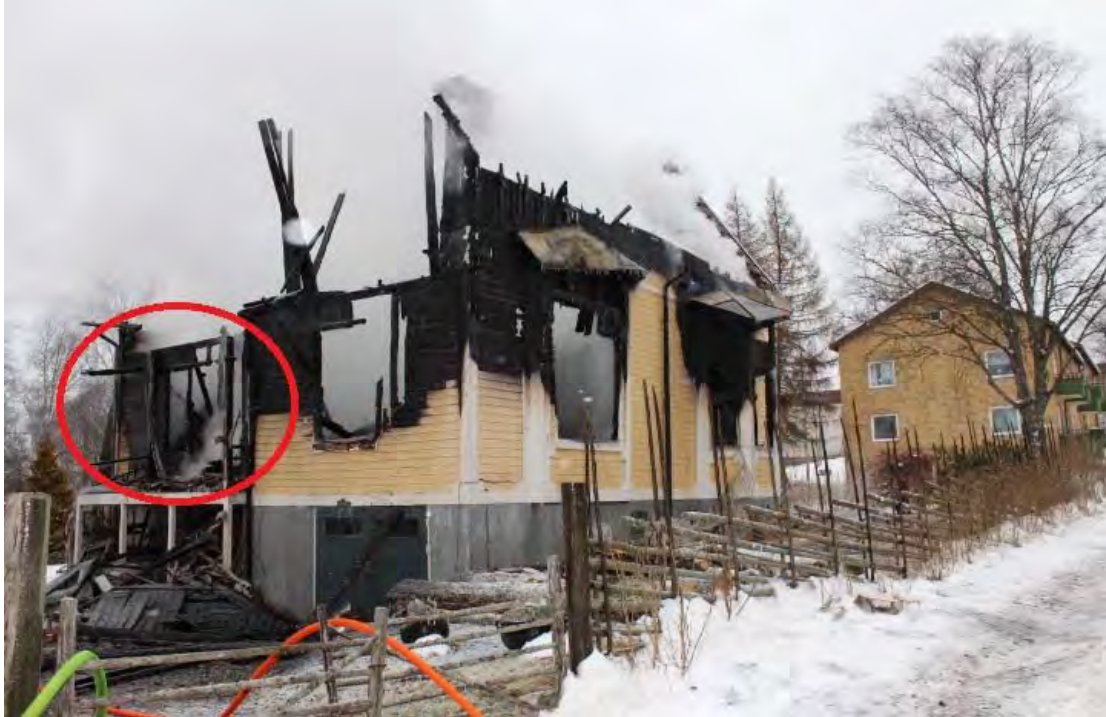
Den låga brandbilden som syns på två ställen, kan eventuellt tyda på att någon form av brännbar vätska har funnits på golvet. Det samma gäller vedhögen som har en tydlig bränning mitt i vedtraven.

Bild 3. Tagen från samma håll som bild 1 och 2. Det man kan tyda är att brandbilden är väldigt låg vid altanen, ända ner till golvnivå.

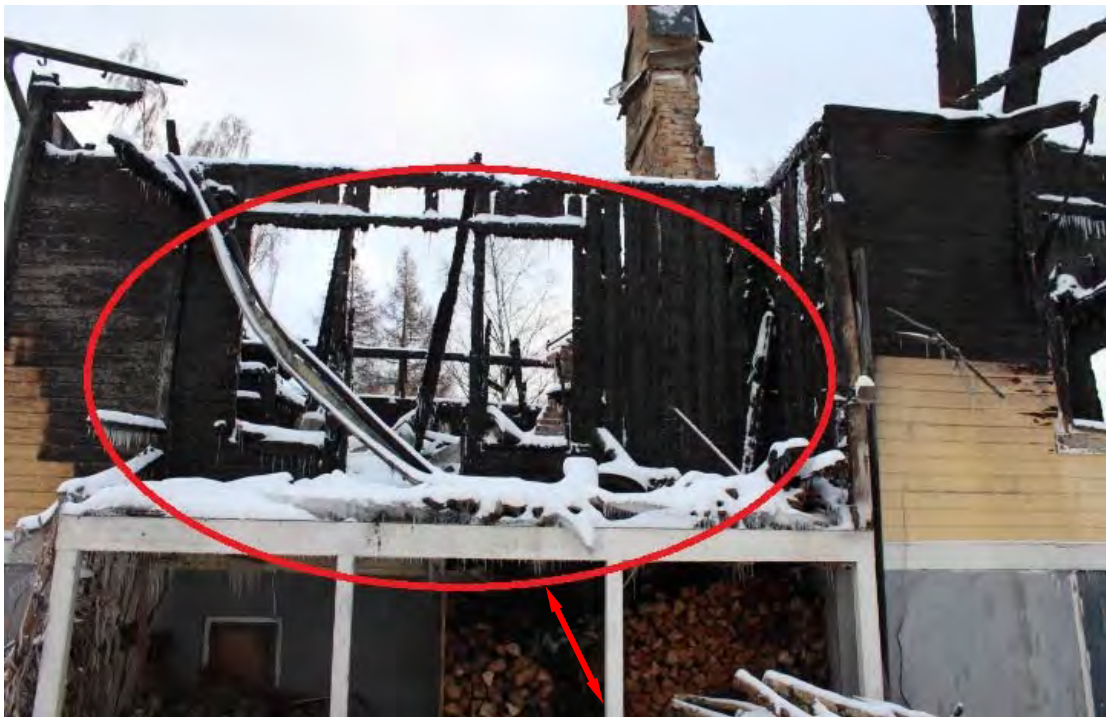
Bild 4. Altanen mot väster, vedhög under altanen. Pilen visar bränningen i vedhögen.

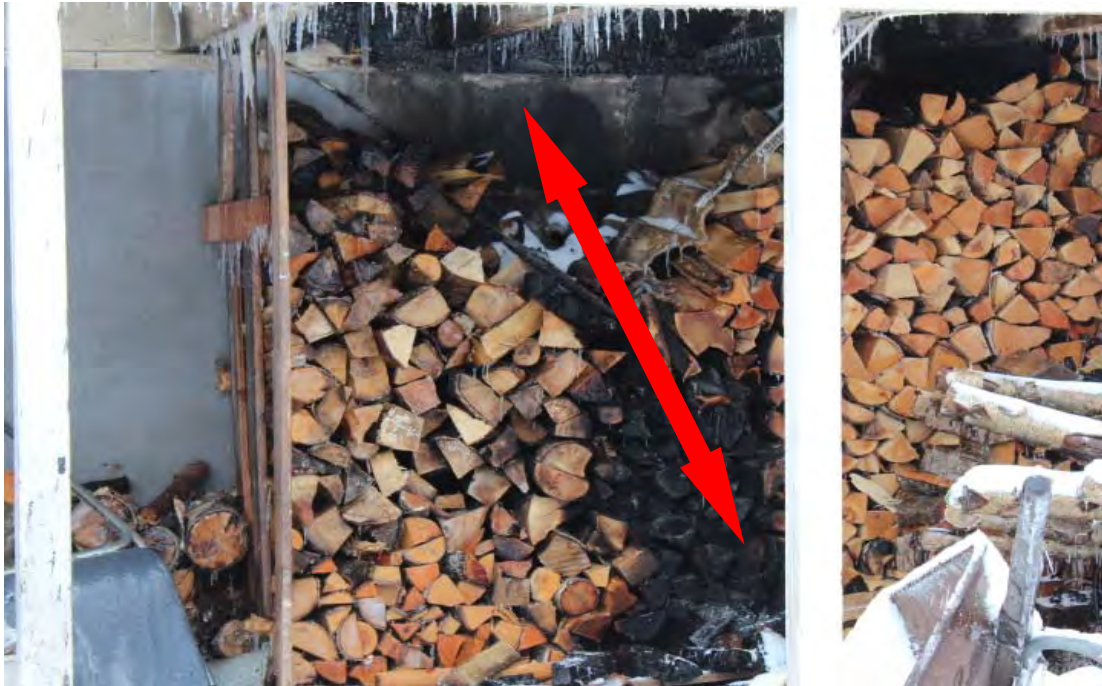
Bild 5. Vedhög som ligger under altanen, man kan se en tydlig bränning i mitten av vedhögen.

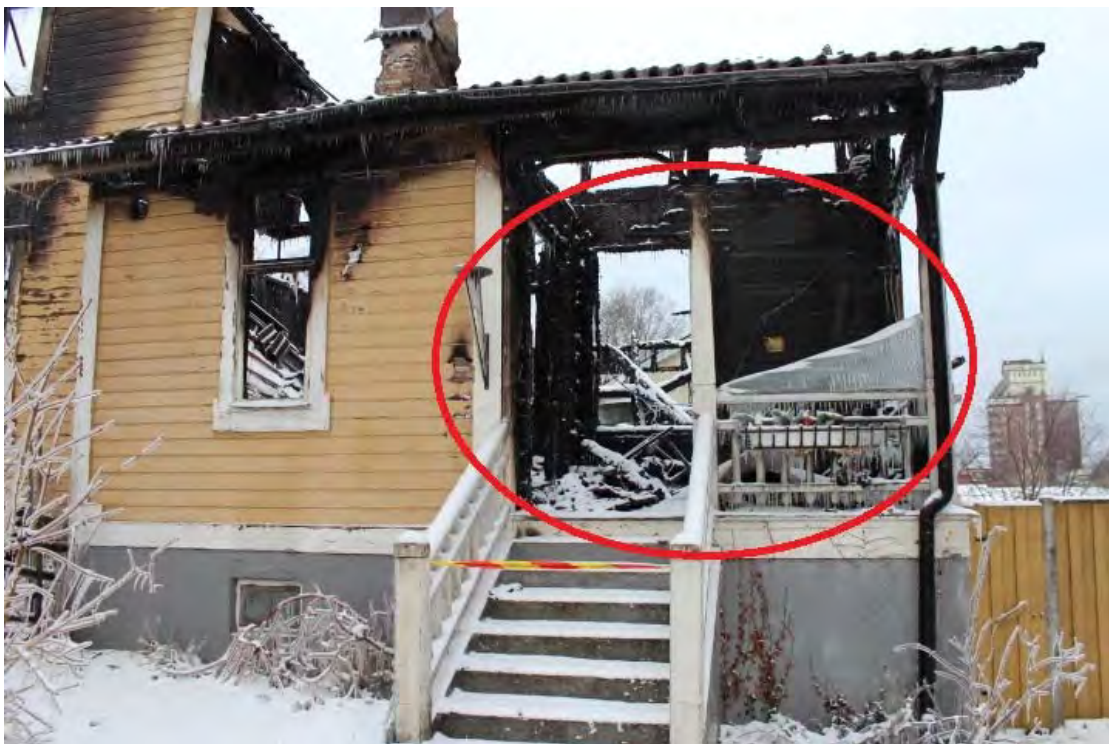
Bild 6. Villans huvudingång, låg brandbild vid hela ingången.

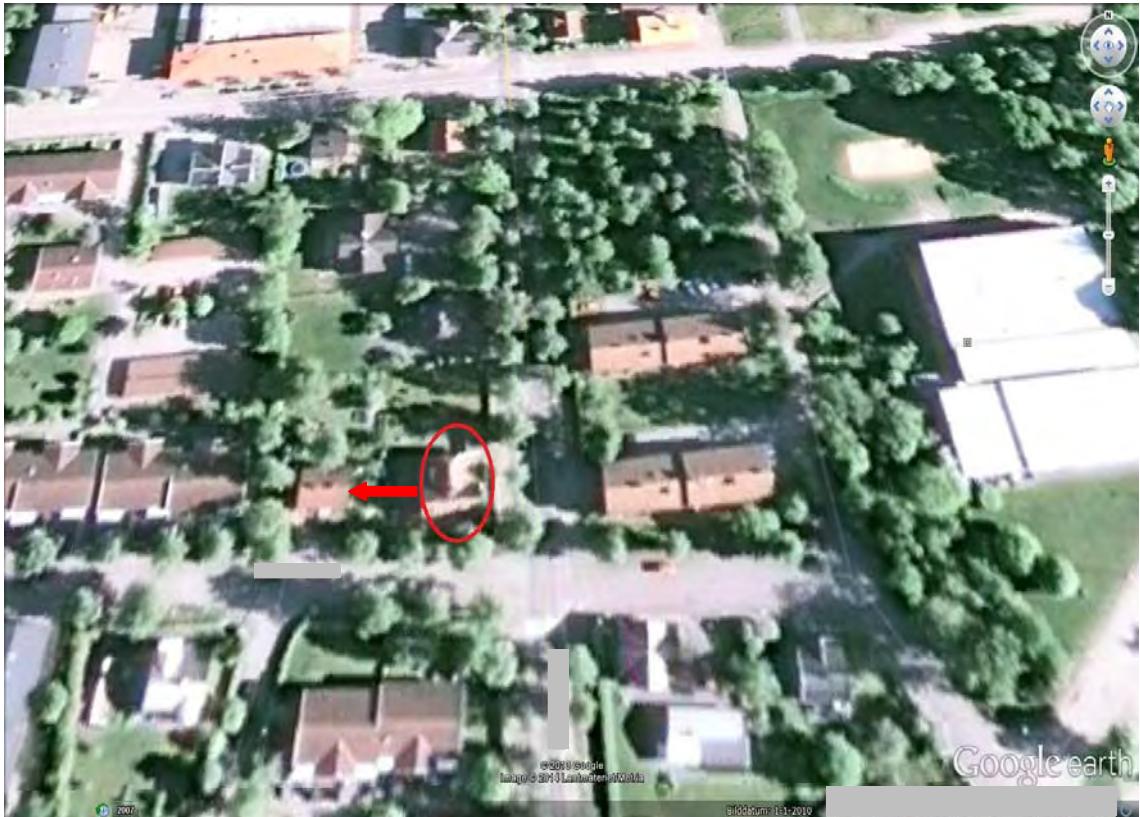
Bild 7. Röd ring visar brandplatsen, röd pil visar avstånd till närmaste byggnad. Avståndet är 16 meter.

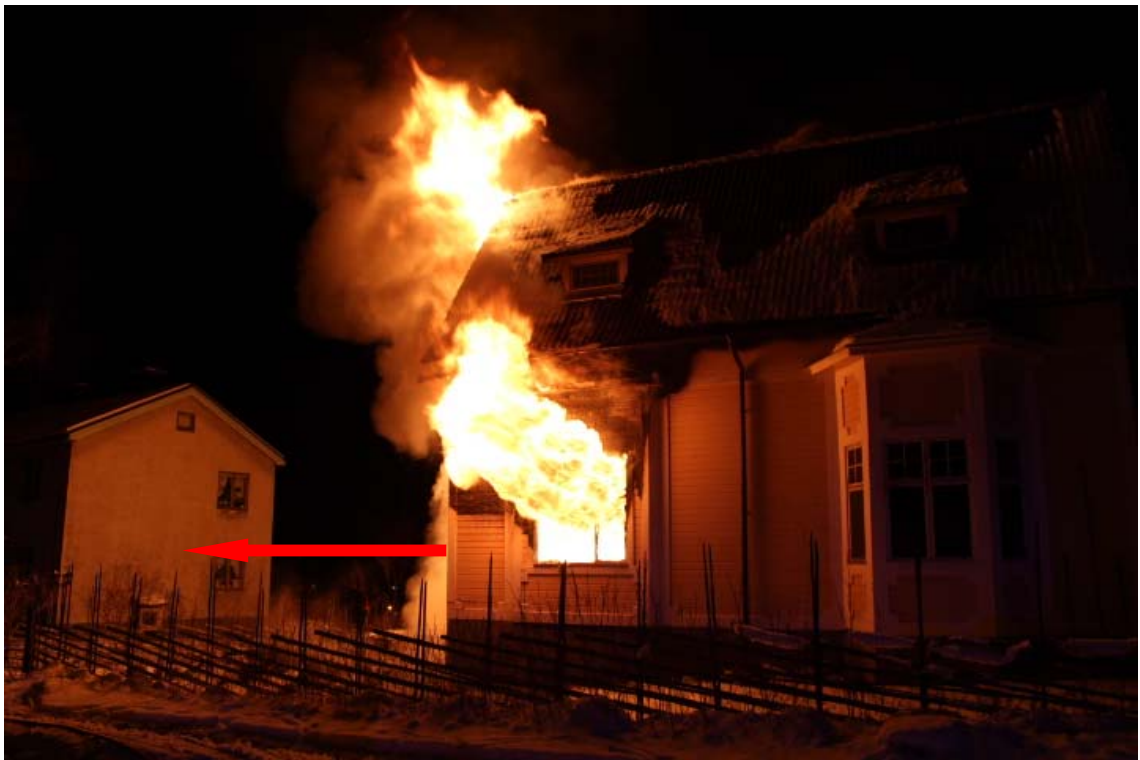
Bild 8. Avståndet till närmaste byggnad är 16 meter, väggfasaden består av (putsad betong).
