Olycksutredning

Handläggare
Peter KarlssonAnledning till undersökningen
Dödsolycka med en fyrhjuling

139/14-309

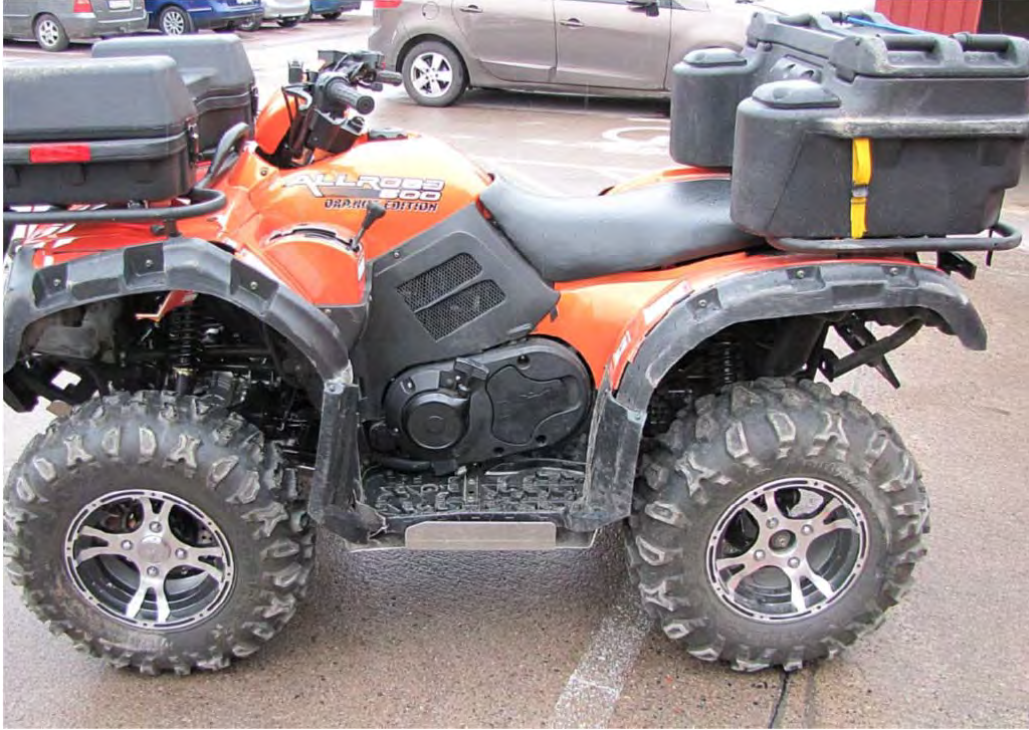
Bild 1. Bilden är tagen på den sidan som den omkomne mannen låg klämd under fyrhjulingen

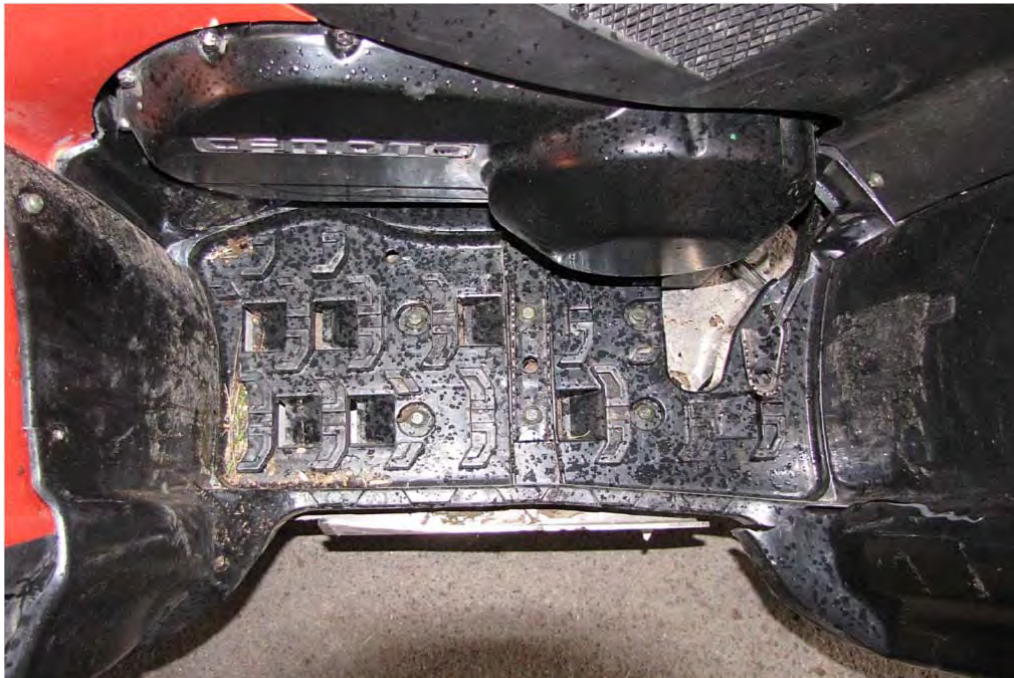
Bild 2. Röd pil visar den så kallade hasplåten som låg och tryckte [redacted].

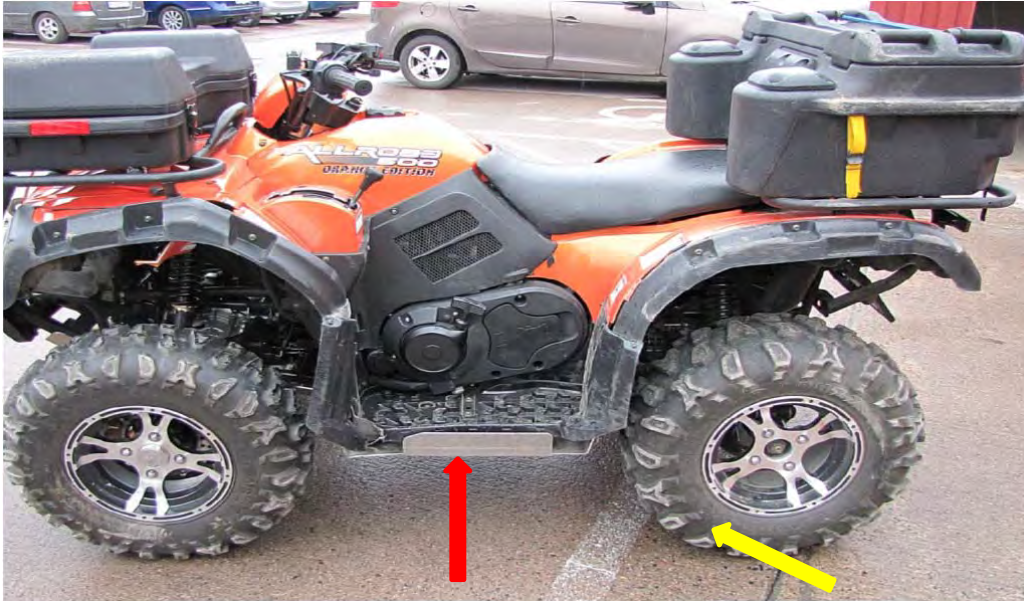
Bild 3. Röd pil visar hasplåten , gul pil visar däckets framkomst. vid

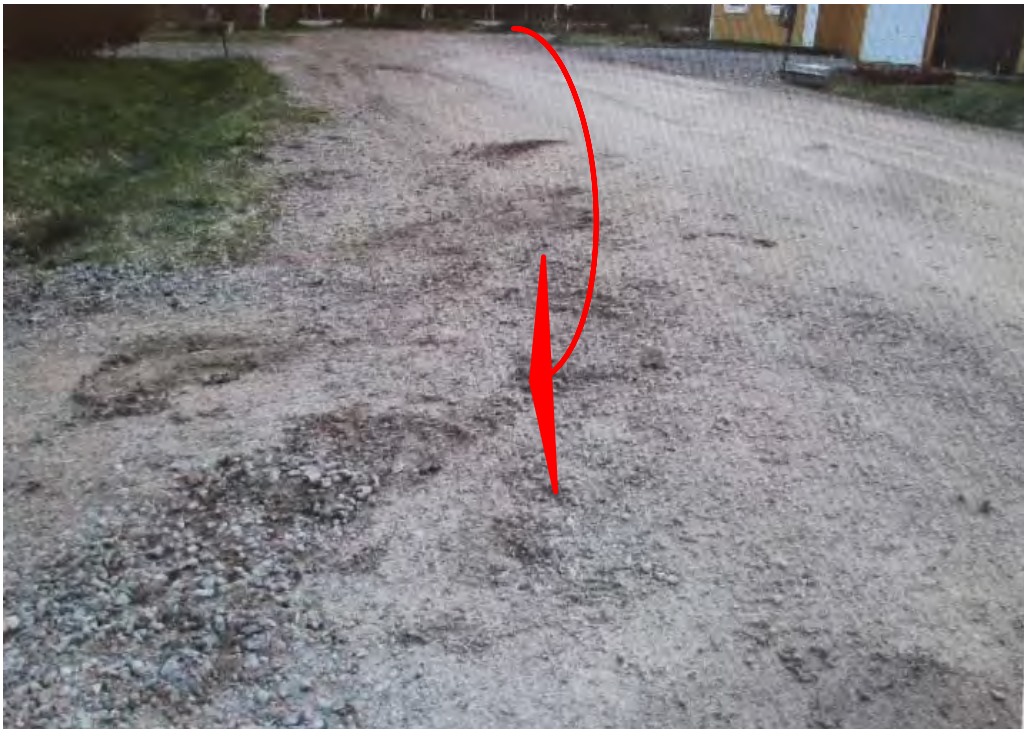
Ägaren till fyrhjulingen hade varit ute och kört under kvällen/natten, han har varit synlig på ett flertal ställen under kvällen. När han är på väg hem till sin bostad, så har han gjort en sladdliknande sväng in mot grannens tomt och vält med fyrhjulingen. Han hamnar då under fyrhjulingen och kläms fast under den vid bröstkorgen och ansiktet. Närmaste grannen hör något ljud på natten vid 02:30 tiden utanför deras hus, men går inte upp och tittar vad det var hon hörde. Men när mamman i huset skall gå ut och rasta sin hund vid 04:36 så upptäcker hon olyckan på deras uppfart. Hon larmar då omgående via 112 till Sos-Örebro Hon kan själv inte göra någonting pga av att fyrhjulingen ligger över manen som körde den. Vikten på denna fyrhjuling är 306 kg.

Bild 4. Sladdspår in mot grannens tomt. Avståndet från asfalten till olycksplats är 40 meter.
