Medelpads Räddningstjänstförbund

Brandorsaksutredning

2013 12 19

Brandorsaksutredning för branden på Högbergets Avfallsanläggning i Kramfors

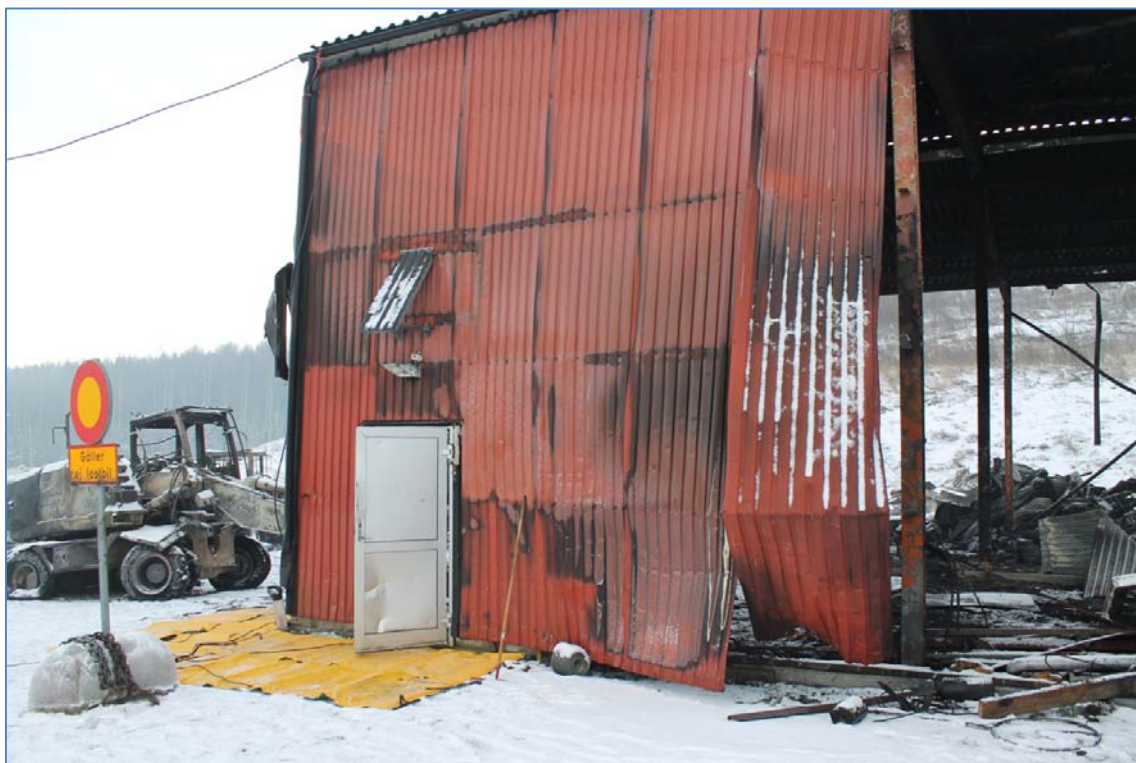
Den här bilden visar den plats där soptunnorna stod. Brandbilden säger att soptunnorna brunnit. Det låga värmemärket i fasadplåten är från de brinnande soptunnorna. Plåten till höger om det låga brandmärket är inte bränd i lacken på samma sätt som de andra plåtarna. Vid däckexplosionen så for den mindre brända plåten loss från de reglar den var skruvad i och var därefter längre ifrån de brinnande soptunnorna. Soptunnorna gjorde "ingen" brandskada på plåten. Om soptunnorna skulle brunnit före däckexplosionen så skulle det ha varit bränd lack även på den plåt som är längst till höger. Bilden säger mig att soptunnorna tog eld efter däckexplosionen alltså efter ca 06,15. Branden i den här byggnaden har inte börjat i eller på soptunnorna.

Till höger om dörren var elcentralerna placerade. De är troligtvis antända av branden i soptunnorna. På motsvarande bild inifrån så kan man se att det har varit varmare där elcentralerna varit monterade. Alldeles till höger om dörren är brandbilden alldeles vågrät och följer den regel som plåten varit skruvad i. Det är möjligt att branden i soptunnorna har antänt regelverket och branden har spridit sig till centralen. Enligt bilden har det varit varmt precis vid centralerna och precis mellan soptunnorna och plåtväggen.

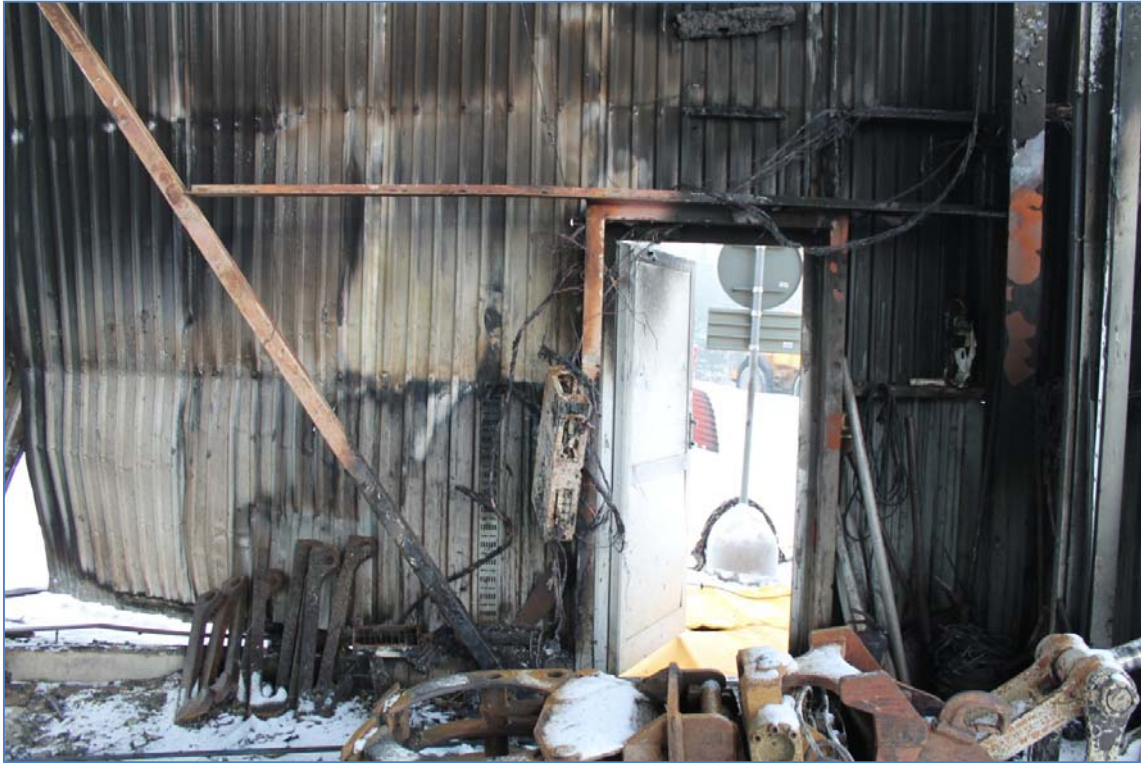
Till vänster stod soptunnorna, allt sot är bortbränt på fasadplåtarna under den första träregeln som också är bortbränd. Direkt till vänster om dörren var centralerna monterade. Värmen från soptunnorna gör brandmärken i plåten och innanför det brandmärket (brand-V) var elcentralerna monterade. Det är troligt att branden i soptunnorna spridit sig elcentralerna. Vi ser att det varit varmt på snedstråvan av stål. Sotet är bortbränt.

Branden i centralen har sedan bränt bort sotet på stålkonstruktionen runt dörren. Det är troligt att dörren varit öppen vid tiden för brand i tunnor och central eftersom det endast är sot högt till vänster på dörren. Om dörren vore stängd så borde den ha samma sotbeläggning som den omgivande väggen. Nu ser man bara sot upptill till vänster.

Den här brandbilden säger mig att branden i soptunnorna och i elcentraler har inträffat efter däckexplosionen ca 06:15
